# Tilstandsrapport

Oslebakk 11, 3144 VEIERLAND

Befaringsdato: 15.05.2025

Autorisert foretak: Drammen Takstsenter AS

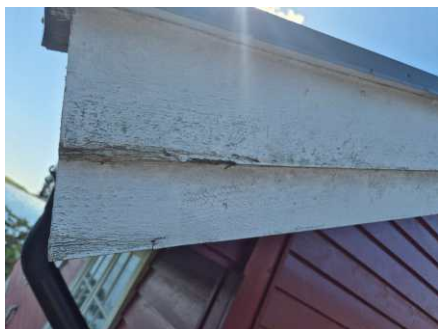
Det er råteskade i bunn av vindskie.

Noe råde i vindskie.

Råteskadet vindskie må skiftes ut.

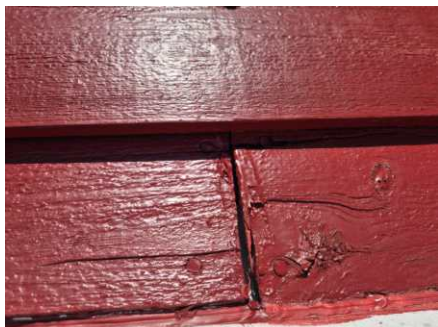
Det er stedvis tørkesprekker i kledningsbord. Mangler musesperre i hjørnekasser.

Manglende eller utilstrekkelig tetting mot mus i nedre del av yttervegg/hjørnekasser medfører risiko for skadedyrinntregning. Tiltak er påregnelig.

Tørkesprekker.

Det er ikke behov for umiddelbare tiltak med lufting, men ved evt bytting av kledning i fremtiden anbefales etablering av luftesjikt.

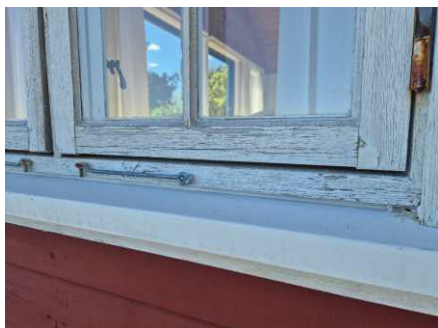
Værslitt treverk.

Tidspunkt for utskiftning av vinduer nærmer seg.
