**PRIVATMEGLEREN**  
BENUM & JOHANSEN

ALMEVEGEN 22

Tilstandsrapport

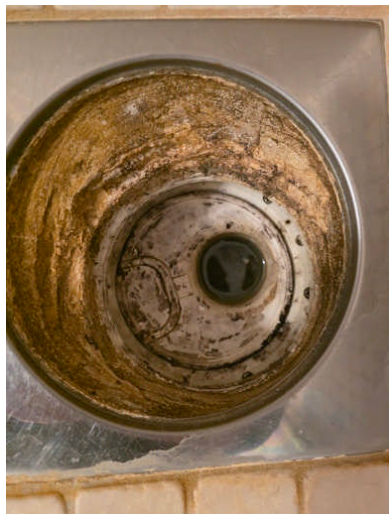
Det er ingen tegn til slukmansjett eller membran i sluket grunnet flislim.

Plastsluk, ikke synlig mansjett pga flislim. Etableringsåret og kort gjenstående levetid på membran ligger til grunn for tilstandsgraden. Som ett fuktsikringstiltak anbefales det å etablere tett dusjkabinett på bad eldre enn 10 år.

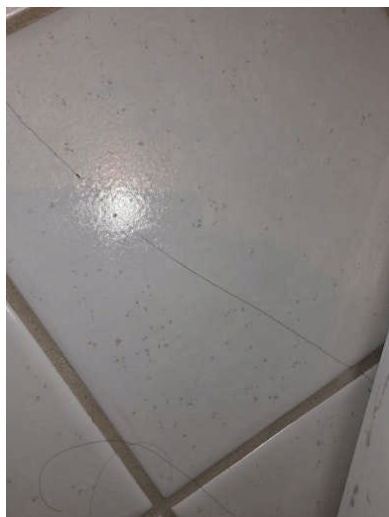
Det ble observeres sprekker i fliser.

Noe riss i flisfuger og fliser ble avdekket på befaringsdagen.

Badet fungerer med dagens tilstand, men på grunn av påviste forhold bør det brukes med forsiktighet og jevnlig kontroll av overflater.

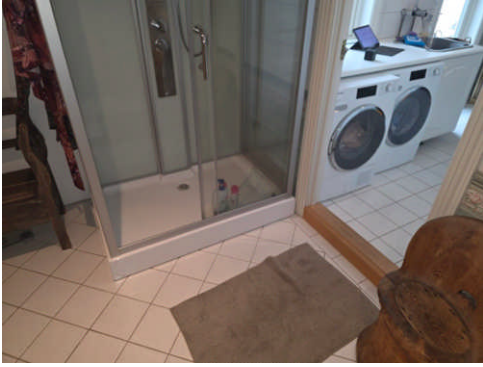
**Bad - Totalvurdering av membran, tettesjikt og sluk:** Bad mangler sluk, dusj og lekkasjevann har ikke naturlig vei mot sluk. Videre bruk må gjøres med forsiktighet og anbefales ikke før en slukløsning er etablert. Våtrommet må oppgraderes for å tåle normal bruk etter dagens krav.

Sluk er ikke etablert på badet og derfor ikke vurdert.
