# Tilstandsrapport

Enebolig

Støttumveien 1, 1170 OSLO

Befaringsdato: 16.10.2025

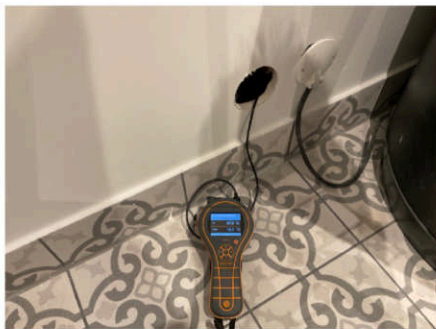
Det er foretatt hulltaking og utført fuktmåling med egnet instrument, i utlektet vegg mot terrenget.  
Det ble ikke registrert forhøyede verdier eller andre avvik.

Det kan fortsatt ikke garantere fuktfrie konstruksjoner andre steder.

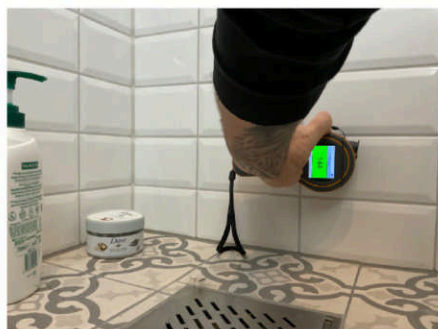
Det er i stedet utført fuktsøk i dusjsone ved bruk av Protimeter MMS3 uten å påvise unormale forhold.  
Hulltaking vil generelt gi en bedre fuktanalyse.

Det kan fortsatt ikke garantere fuktfrie konstruksjoner andre steder.

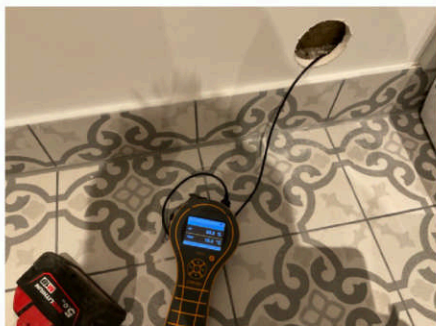
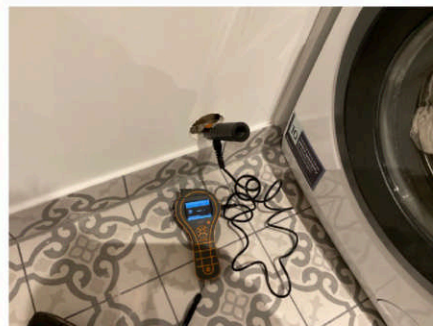
Det er foretatt hulltaking og utført fuktmåling med egnet instrument, i tilstøtende rom til våtsone.

Det ble ikke registrert forhøyede verdier eller andre avvik. Målingene viser følgende:

Det kan fortsatt ikke garantere fuktfrie konstruksjoner andre steder.

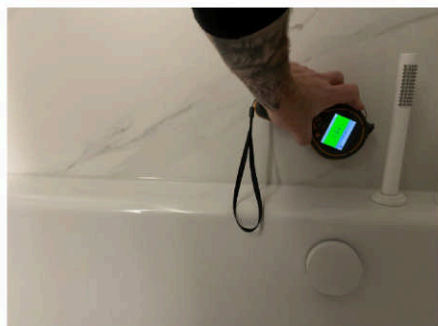
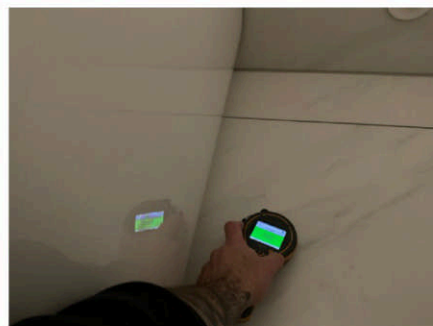
Det er i stedet utført fuktsøk i dusjsonen med måleinstrument (Protimeter MMS3). Det ble ikke registrert forhøyede verdier eller indikasjoner på fukt.

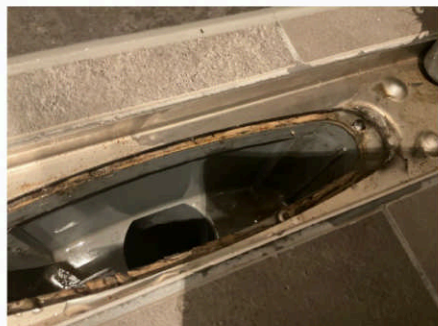
Rennesluk i rustfritt stål med tilhørende vannlås. Sluket er plassert i dusjsonen, inntil veggen.

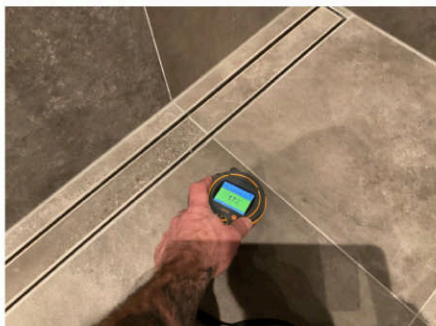
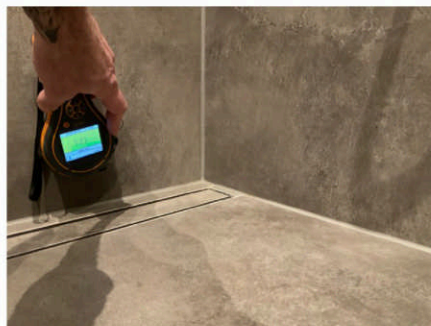
Det er i stedet utført fuktsøk i dusjsone ved bruk av Protimeter MMS3 uten å påvise unormale forhold.  
Hulltaking vil generelt gi en bedre fuktanalyse.

Det kan fortsatt ikke garantere fuktfrie konstruksjoner andre steder.  
Det anbefales å rense sluk ofte, og observere konstruksjonen jevnlig da alle våtrom er en risikokonstruksjon.
