PRIVATMEGLEREN
SÆDBERG & LIAN

BJØRNHOLMEN 7

Befaringsdato: 25.04.2026

Rapportdato: 28.04.2026

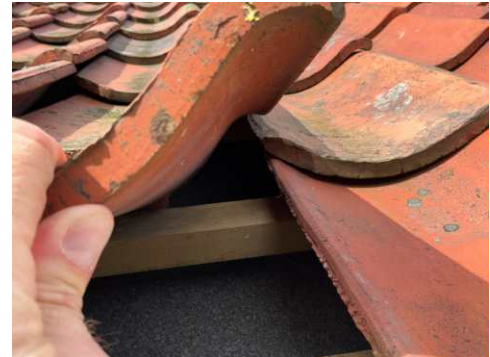
Stikkontroll undertak. Normal slitasje registrert.

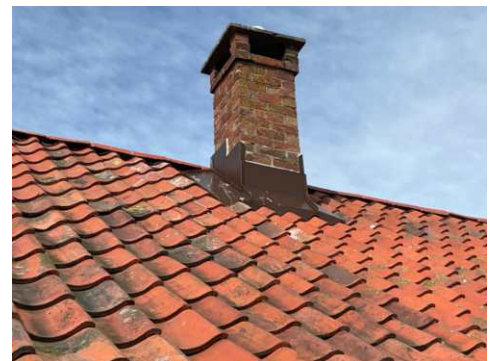
Teglpipes over tak er utsatt for fuktoppstusug i teglstein og murfuger. Jevnlige vedlikehold/impregnering av overflater må utføres for å begrense fuktoppstusug.

Pipe med beslag i overgang

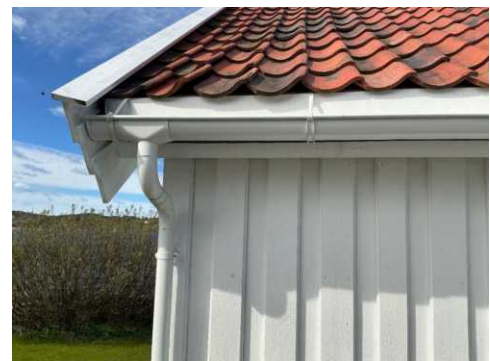
Beslag på pipe og takrenner ble skiftet i 2025 i forbindelse med skifte av takteking.

Ny takrenner på hovedhytte

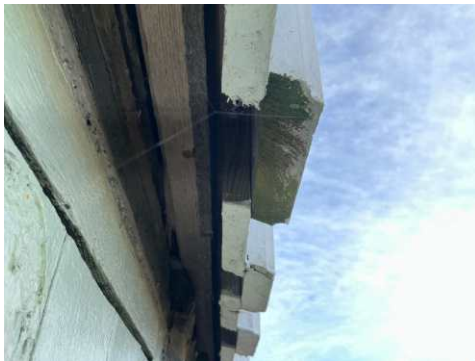
Kledning er utlekket og bakenforliggende asfaltplater

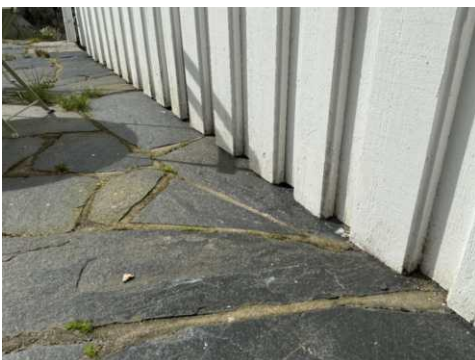
Kledning nærme bakken på inngangsside øker påkjenning/slitasje

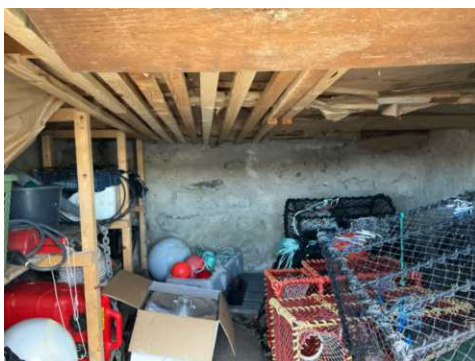
Liten del som benyttes til lagring

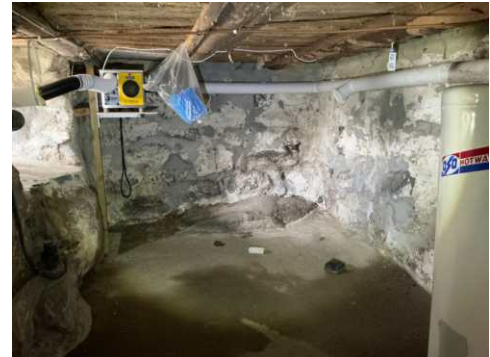
I denne delen er det installert avfukteranlegg ca 2018

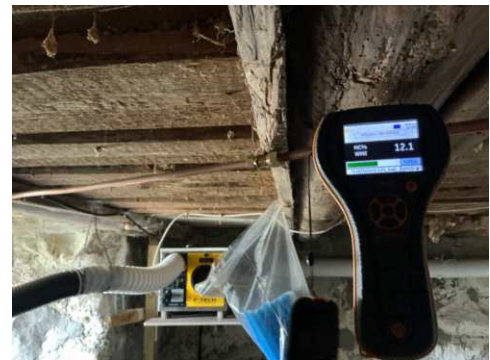
Ingen unormale utslag registrert i denne delen

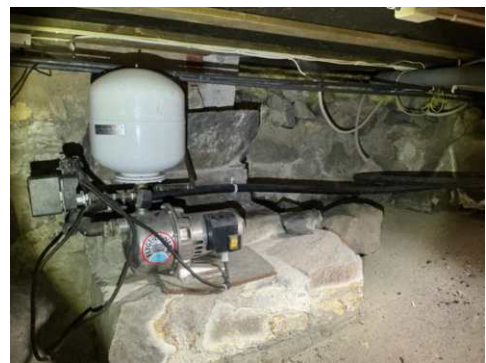
Ved oppgradering/renovering av bad, kjøkken ol. vil det være naturlig å påregne oppgradering av røropplegg. Ut fra alder er det en risiko forbundet med røropplegg med tanke på lekkasjer/svikt som kan oppstå.

Deler av synlig opplegg i krypkjeller

- Overvåk tilstanden jevnlig. For å få tilstandsgrad 0 eller 1 må røranlegget skiftes ut, men tidspunktet for når dette er nødvendig er vanskelig å si noe om. Ved renovering, påse at røranlegget dokumenteres av fagperson.

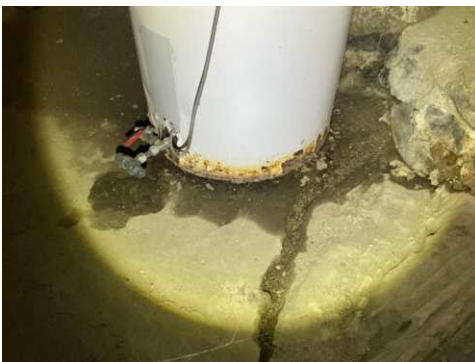
Normal levetid for bereder er 15-25 år.
Betydelig slitasje og rust på bereder

Betydelig rust og slitasje på bereder

Holdes under oppsyn. Det gjøres oppmerksom på alder og slitasje. Det er sannsynlig at utskifting i nær tid er påregnelig.

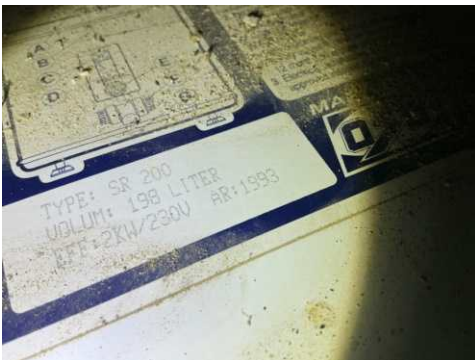
Datostemplet 199

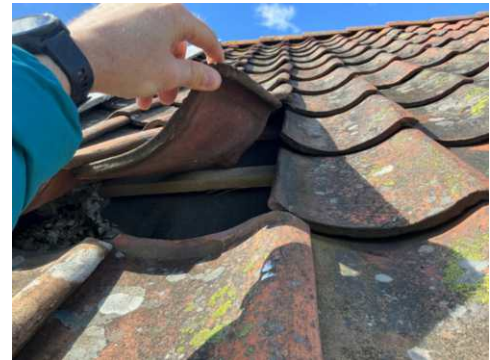
Stikk kontroll undertak. Normal slitasje registrert.

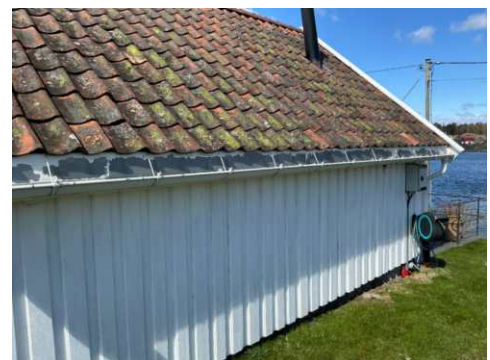
Slitasje og avskalling på takrennebeslag

Tekking holdes under oppsyn. Jevnlige vedlikehold som utskifting av slitte/knekte stein må utføres.

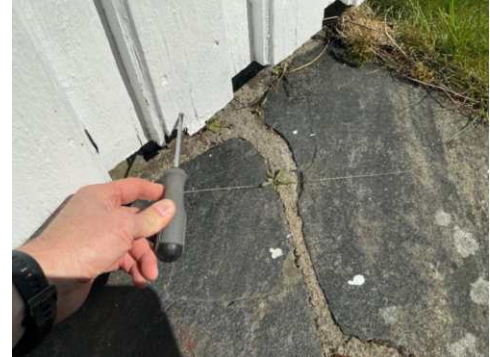
Sydvegg

TG settes grunnet alder og slitasje. Det er registrert sporadiske kledningsbord som er slitt og/eller har mykt treverk (råteskade). Dette gjelder i hovedsak enkeltbord på alle sider av annekset.

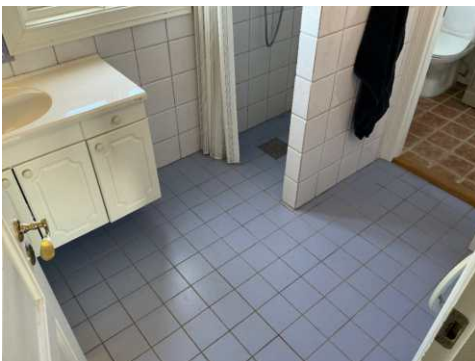
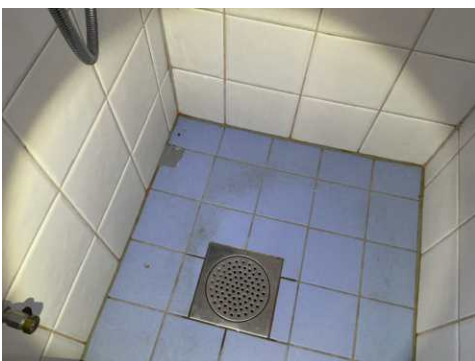
Baderom med over 30 års alder og avvik på membranløsninger gis TG 3.

Knekt flis fuget med silikon

Det ble ikke registrert fukt/lekkasje ved befaringen ut fra type kontroll utført, men påpekte forhold gir grunnlag for anbefaling om full renovering av rommet.

Kostnadsestimat: 200 000 - 500 000

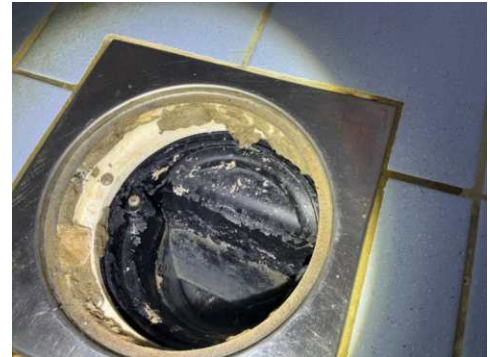
Ingen membran registrert i sluk

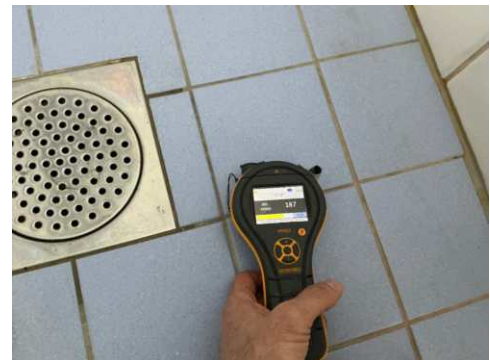
Forhøyede utslag på gulv i dusjsone

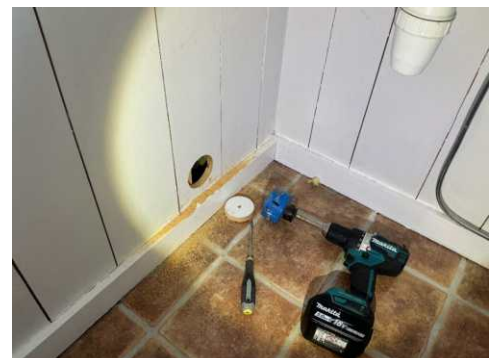
Hullboring utført. Ikke registrert målbar fukt, men skjolder/svertemerker registrert på bakside av gips som kan tyde på svakhet

Baderom anbefales oppgradering med tanke på påpekte forhold. Sporadisk og begrenset bruk vil normalt gjøre at skade/svakhet blir begrenset.

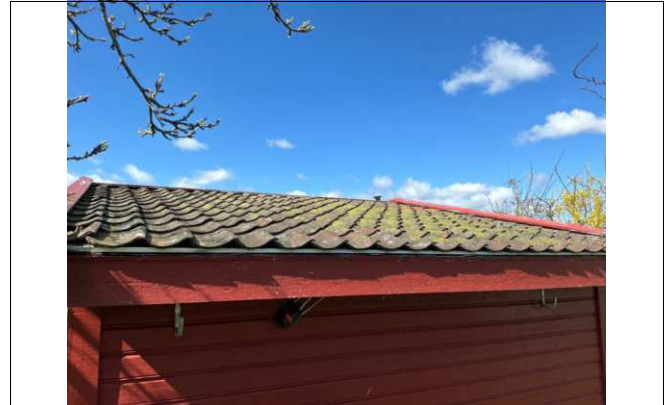
Tekket med «gamle» teglstein og underliggende papp.
Det er ikke montert takrenner eller pannebeslag

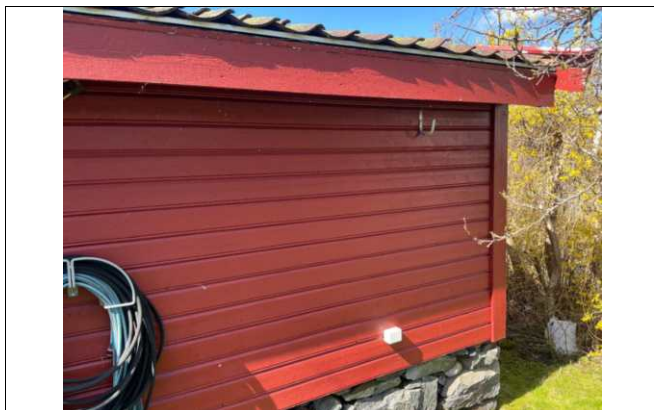
Anneks er fundamentert dirkete på stabletein

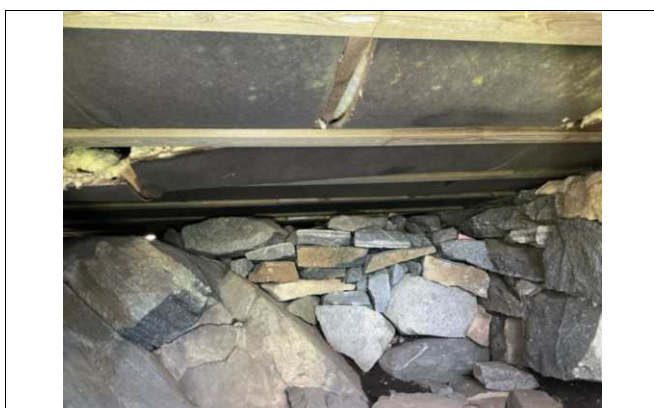
Underside av bjelkelag. Enkelte at asfaltplatene er løsnet
og man ser synlig isolasjon. Plater bør festes skikkelig

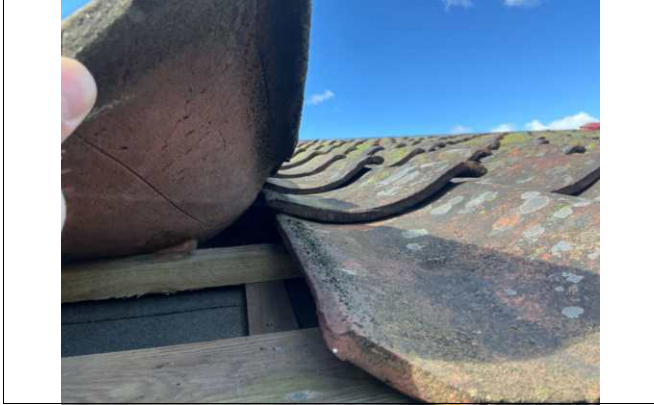
Stikkontroll av undertak. Normal slattsje registrert

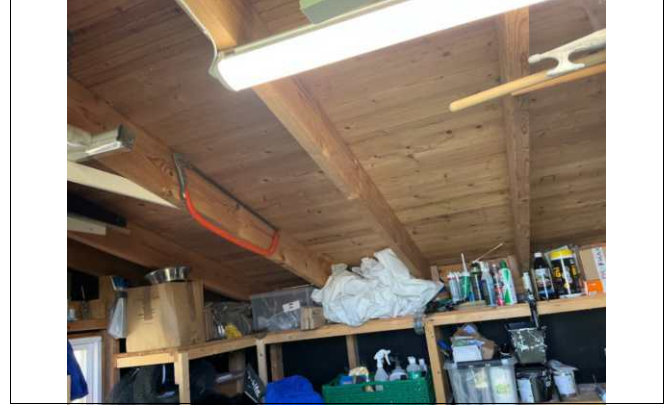
Ingen synlige lekkasjer registret i undertak ved befaringen

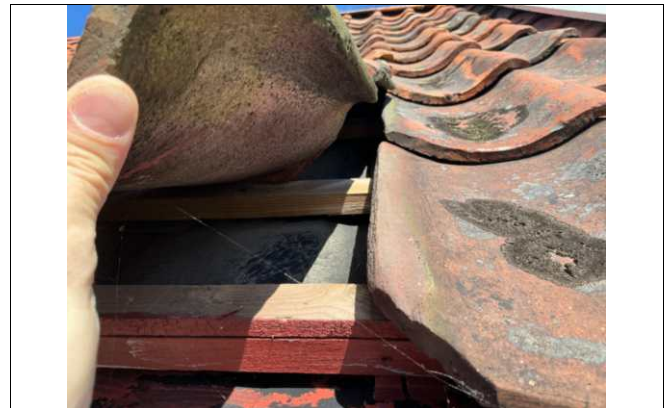
Stikkontroll av undertak. Normal slattsje registrert

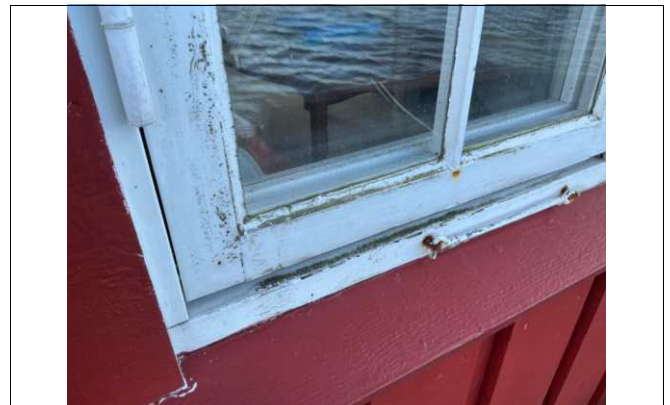
Vindu med koblet glass. Normalt vedlikehold må påregnes
