LUNNSTADMYRVEGEN  
404

Tilstandsrapport

Befaringsdato: 04.09.2025

# Tilstandsrapport

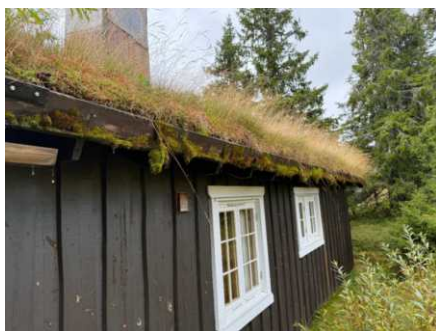
- Det er ikke tilfredsstillende bortledning av vann fra taknedløp ved grunnmur.
- Det er avvik:

Manglende takrenne

- Tiltak:
- Det bør lages system for bortledning av vann fra taknedløp ved grunnmur.
- Det anbefales montering av takrenner og nedløpsrør der det mangler. Konsekvens er større fuktbelastning på yttervegg og grunnmur/ krypkjeller som kan føre til fukt og råteskader over tid.

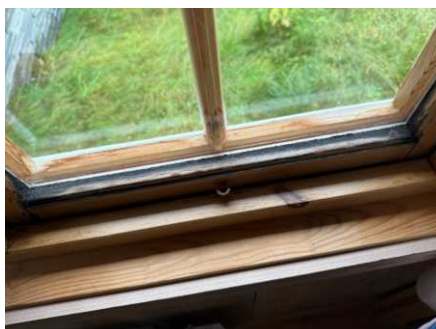
Årsaken til kondens på vinder er varm fuktig luft som kondenserer på den kaldere glassoverflaten.  
Det kan også forekomme kondens hvis man bruker innvendig solskjerming, slik at det blir dårlig ventilering mot vinduet.

Svertesopp på innsiden av karm.

- Det bør gjøres tiltak for å bedre ventilering av rommet.
- Vinduer må justeres.
- Vindu bør justeres med tanke på generell brukbarhet og for å unngå merker på karmer, ellers liten konsekvens.
- Det bør gjøres lokale tiltak på enkelte vinduer, samt tilpasse ventilering til bruken av rommet for å unngå kondens i karm (svertesopp).

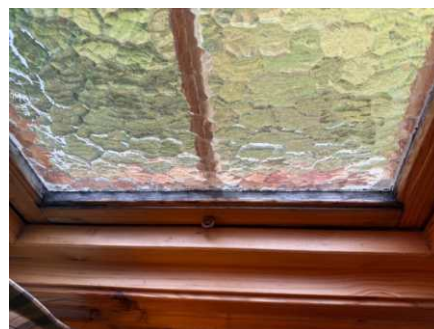
Svertesopp på innsiden av karm.

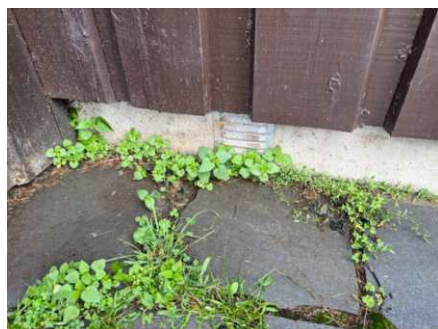
- Det er ikke adkomst til krypkjelleren og den er ikke undersøkt innvendig. Kryp Kjeller regnes for å være en risikokonstruksjon som er utsatt for fukt- og råteskader i bunnsvill, trebjelkelaget og andre tilstøtende konstruksjoner, på grunn av fuktighet fra grunnen og kondensering ved temperaturforskjeller. Selv om det ikke er avdekket tegn på skader, betyr ikke dette nødvendigvis at det ikke foreligger skader i eller i forbindelse med krypkjelleren.

Ventil til krypkjeller.

- Vær oppmerksom på denne risikoen, overvåk tilstanden og undersøk dette nærmere, helst med hjelp av en fagkyndig.

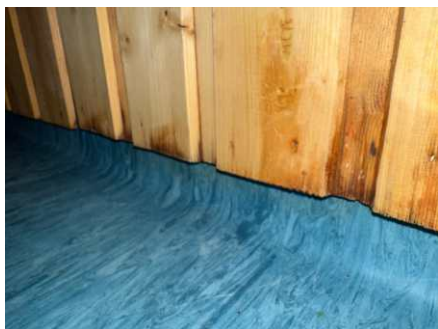
- Det er påvist tegn til fuktskader i overflater.
- Det er uegnede materialer i våtsoner.

-Det er panel på vegger i dusjsonen og det er observert fuktskader/skjolder nederst på kledningen.

- Påviste fuktskader kan føre til muggvekst over tid, noe som kan påvirke innneklimaet. Dersom skadene utvikler seg, kan dette svekke bygningens konstruksjon og medføre større skader på tilstøtende konstruksjoner.
- Dersom det ikke gjøres tiltak, kan omfanget øke over tid med ytterligere konsekvenser.

Fuktskjolder nederst på panel i dusjonen.

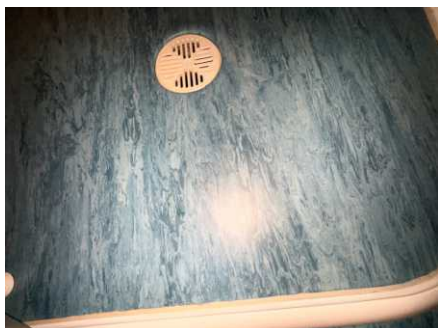
-Det er løst belegg i dusjonen. Luftlommer under vinylbelegg kan føre til at gulvet ikke ligger jevnt, noe som gjør det mer sårbart for skader og slitasje, spesielt med tanke på alder da belegg blir sprø med alderen.

Løst belegg i dusjonen.

-Vinylbelegget er i en sårbar tilstand, da det er luftlommer under belegget. Konsekvens er sprekker i belegget som kan forårsake lekkasje.

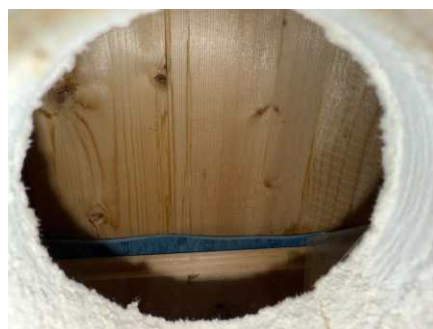
Hulltaking er foretatt uten å påvise unormale forhold. Hulltaking er foretatt ved/i kjøkkenskap. Fuktkvotemåling (vekt%) i konstruksjonen ble målt til 7. Tørt på målested.

Inni vegg.

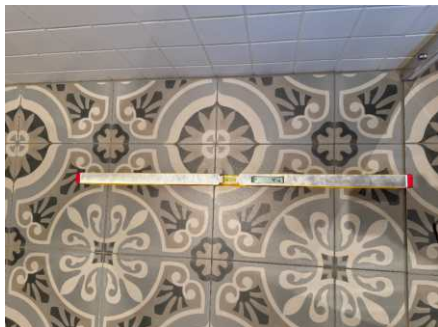
- Det er påvist avvik i krav til høydeforskjell/fall-løsning på våtrommet.

- Til tross for avviket i fall/høydeforskjell til sluk, vil gulvet fortsatt kunne lede vann mot sluket, men med redusert effektivitet. Dette kan potensielt øke risikoen for vannansamling i enkelte områder av badet.

Det er under 1/50 fall fra dusjens nedslagsfelt til sluk.

-Det anbefales å lage membran oppbrett ved dør på 15mm i henhold til preaksepterte ytelser, for å sikre at vann/lekkasjevann ikke kan havne ut av våtrommet.

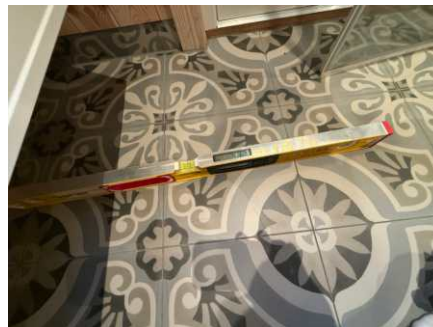
Våtrommet har fall under 1/100 utenfor dusjsone og oppbrett på 15mm kan ikke konstanteres.

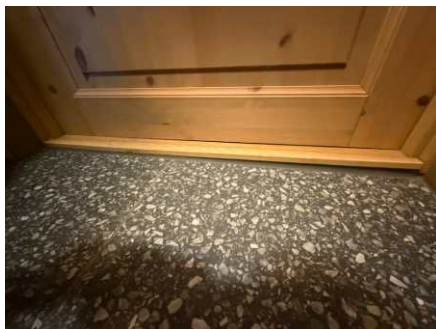
-Tilluft trengs for å trekke fuktig luft ut, for lite utskifting av fuktig luft kan føre til fuktskader.

Tett ved dør for tilluft.

- Det bør etableres tilfredsstillende tilluft til våtrom f.eks. luftespalte ved dør e.l.

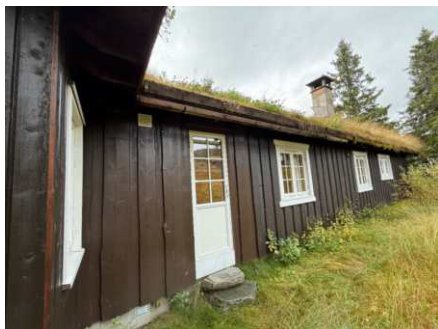
-Eldre drenering/fuktsikring som over tid mister noe av sin funksjon fører til en større fuktpåkjenning på krypkjeller som kan øke fuktnivået i krypkjelleren, særlig i sammenheng med manglende takrenner og nedløp.

Eldre drenering på hoveddel.
