# EDVARD MUNCHS GATE 61

Edvard Munchs gate 61, 3179 Åsgårdstrand  
Gnr. 2, Bnr. 168, Horten kommune.

# gnr. 2, bnr. 168

Befaringsdato: 02.09.2025

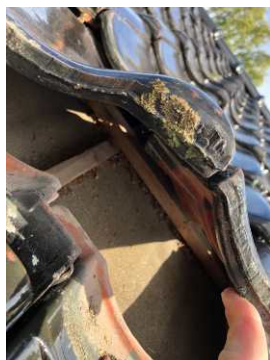
Takteking av undertakspapp, sløyfer, lekter og glasert takstein fra 1975 ifølge eier. Siden taket (takkonstruksjon, takteking og skorstein) kun er observert fra takfot i stige, er vurderingen begrenset av dette. Det er ikke sikkerhetsmessig forsvarlig å bevege seg ut på taket. Selv om det ikke er avdekket skader under befaringen, betyr ikke dette at det ikke foreligger skader som en besiktigelse på taket kan avdekke. Vær oppmerksom på denne risikoen. En undersøkelse på taket kan utføres av en fagperson under tilstrekkelige sikkerhetsforhold.

Det er ikke avdekt vesentlige skader på teking fra inspeksjon fra punkt på takfot. Takstmann presiserer at takflaten ikke er inspisert i sin helhet. Taktekingen har høy alder og med tanke på byggets lokasjon nært sjøen bør taktekingen planlegges fornyet.

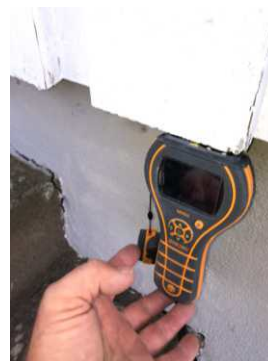
Varierende slitasjegrad på ytterkledning. Det ble ved stikkprøver målt stedvis forhøyede fuktutslag i nedkant av kledning og tilknyttet vinduer. Enkelte tegn til begynnende råte. Det ble ikke påvist tilstrekkelig lufing bak kledningen. Det er ikke unormalt ved eldre konstruksjoner men bidrar til å forkorte levetiden.

Da fritidsboligen ligger ved sjøen vil det være økt behov for vedlikehold av kledningen i form av overflatebehandling samt stedvis utskifting av bord.

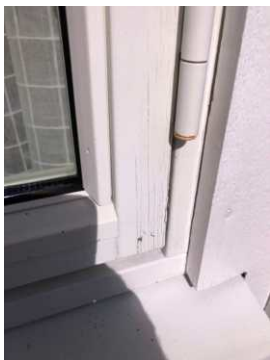
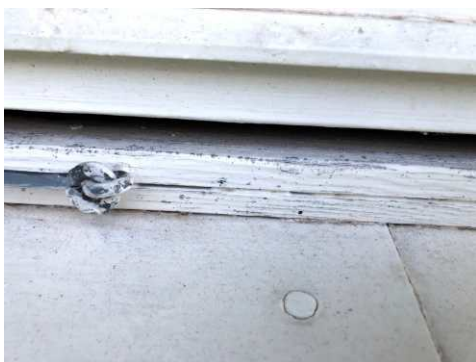
- Det er påvist avvik rundt innsettsdetaljer.
- Karmene i vinduer er slitte og det er sprekker i trevirket.

Enkelte vinduer står tett ned mot vannbrettene, det gjør vinduene fuktutsatte i nedkant.

- Det må påregnes noe vedlikehold og at enkelte vinduer må skiftes ut.

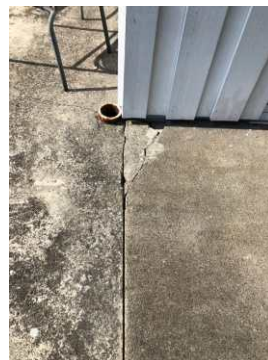
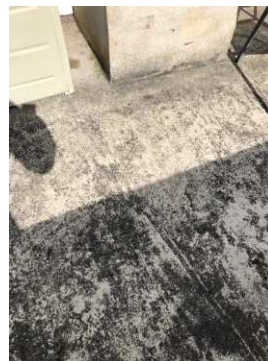
Det er noe sprekker i betongdekke på balkong. Det mangler rekkverk/håndløpere tilknyttet trappene.

Utbedrende tiltak ved betonggulv på noe sikt kan ikke utelukkes. Rekkverk/håndløpere bør monteres for økt sikkerhet.

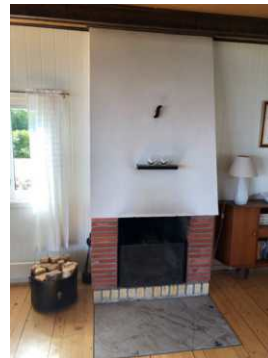
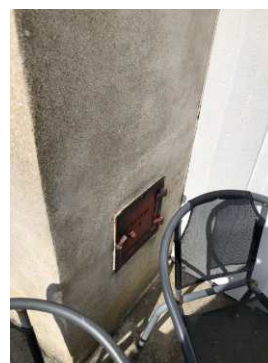
Det er opplyst om avvik etter tilsyn i 2019 vedrørende defekt feieluke.

Feieluken må skiftes ut.

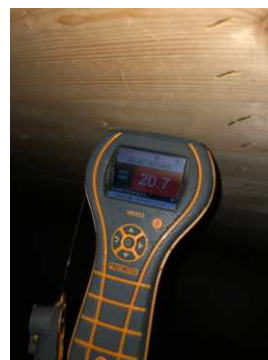
Bygningen har krypkjeller under trebjelkelag i 2 rom og jordgulv. Fra opprinnelig byggeår og ca. 1975. Kryp kjelleren har noe ventilering men det er påvist forhøyede fuktverdier i panel under bjelkelag og saltutslag. Det er ikke plastet mot grunnen.

- Det er stedvis påvist fuktnivå som tilsier at konstruksjonen kan ha fuktskader.

- Overvåk konstruksjonen jevnlig. Avviket kan medføre behov for tiltak, men bør observeres over tid.

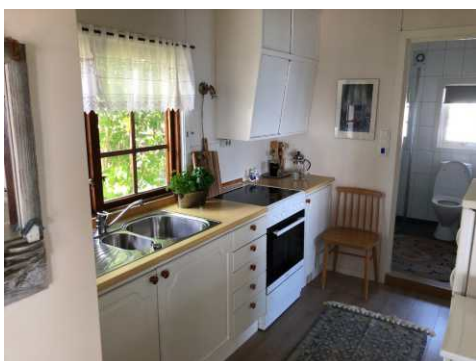
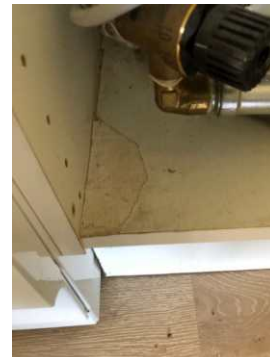
Kjøkkenet er av eldre dato og har en del slitasje og mindre skader i overflater.

Anbefaler nærmere undersøkelser rundt skadedyr. Det kan ofte hjelpe å tette rundt rørgjennomføringer ol.
