**KRONRØYSA 54**

Tilstandsrapport

# Kronrøysa 54, 2636 ØYER

Selveier fritidsbolig på selveiertomt, bygget i 2022

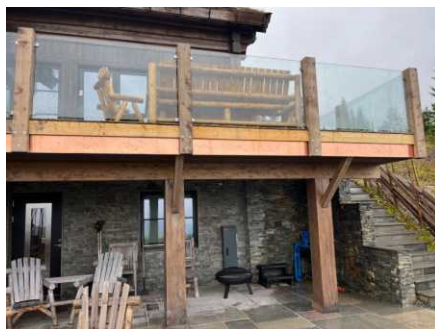
Balkong

Det er flere sprekke fliser, riss i fuger og enkelte bom/ hul-lyder på terrasse/balkonger. Årsak til sprekk/riss i fliser er mest sannsynlig grunnet noe bevegelse/tørk i underliggende støp.

Fliser med bom er noe mer utsatt for sprekking ved mekanisk påkjenning og løsning over tid.

Sprekte fliser.

Fliser med sprekker, noe bom/hul-lyder og riss i fuger kan vurderes skiftet.

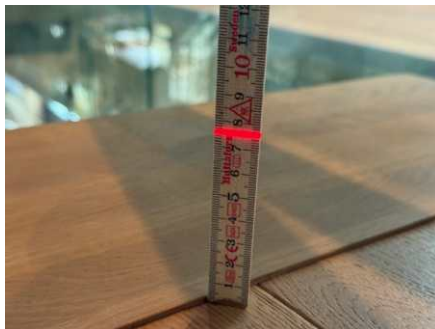
- Målt høydeforskjell på mellom 10 - 20 mm innenfor en lengde på 2 meter. Tilstandsgrad 2 gis med bakgrunn i standardens krav til godkjente måleavvik.

Konsekvens av avviket kan være at skjevheter kjennes ved gange, ellers liten konsekvens.

16mm/2m i 2.etasje ved trapp.

- For å få tilstandsgrad 0 eller 1 må høydeforskjeller rettes opp. Det vil imidlertid sjelden være økonomisk rasjonelt som et enkeltstående tiltak i en bolig som dette. Dersom boligen en gang skal renoveres, kan man vurdere slike tiltak.

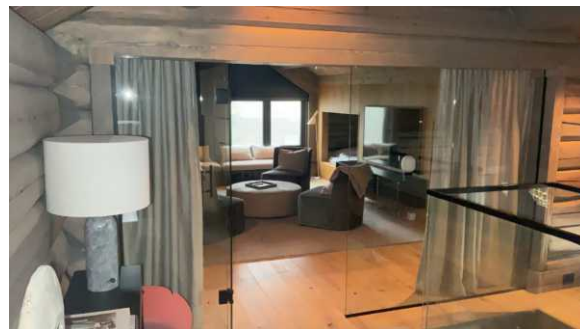
Glassvegg/dør 2.etasje.

Liten skade.

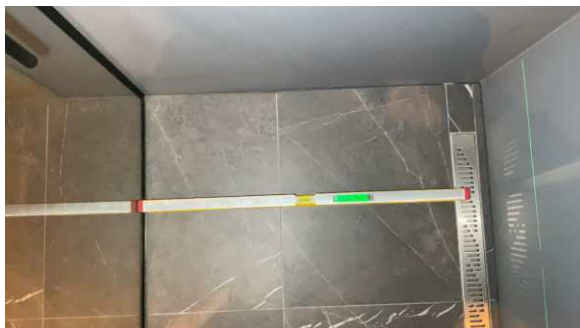
- Det er påvist avvik i krav til høydeforskjell/fall-løsning på våtrommet.

- Til tross for avviket i fall/høydeforskjell til sluk, vil gulvet fortsatt kunne lede vann mot sluket, men med redusert effektivitet. Dette kan potensielt øke risikoen for vannansamling i enkelte områder av badet.

Konsekvens av avviket vil også kunne være at bruksvann ledes noe saktere mot sluk ved bruk av dusj.

4-8mm/m i dusjsone.

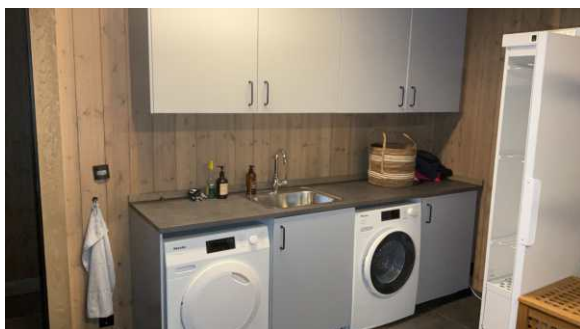
Innredning/vask.

Vær oppmerksom på vannsprut på våtsoner som ikke har membran.

Det anbefales å fuktbeskytte panel ved vask med for eksempel en glassplate.
