**KRONRØYSA 54**

Tilstandsrapport

Befaringsdato: 27.08.2025

Rapportdato: 30.09.2025

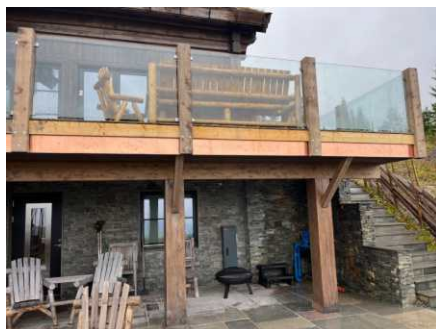
Balkong

Det er flere sprekke fliser, riss i fuger og enkelte bom/ hul-lyder på terrasse/balkonger. Årsak til sprekk/riss i fliser er mest sannsynlig grunnet noe bevegelse/tørk i underliggende støp.

Fliser med bom er noe mer utsatt for sprekking ved mekanisk påkjenning og løsning over tid.

Sprekte fliser.

Fliser med sprekker, noe bom/hul-lyder og riss i fuger kan vurderes skiftet.

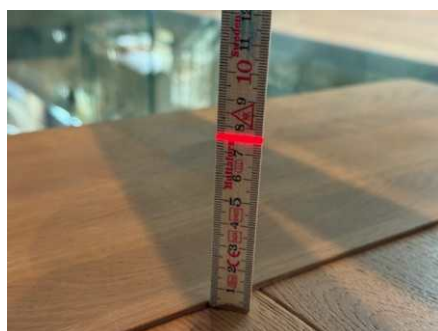
- Målt høydeforskjell på mellom 10 - 20 mm innenfor en lengde på 2 meter. Tilstandsgrad 2 gis med bakgrunn i standardens krav til godkjente måleavvik.

Konsekvens av avviket kan være at skjevheter kjennes ved gange, ellers liten konsekvens.

16mm/2m i 2.etasje ved trapp.

- For å få tilstandsgrad 0 eller 1 må høydeforskjeller rettes opp. Det vil imidlertid sjelden være økonomisk rasjonelt som et enkeltstående tiltak i en bolig som dette. Dersom boligen en gang skal renoveres, kan man vurdere slike tiltak.

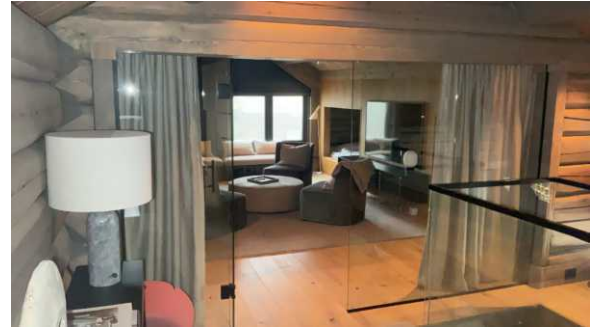
Glassvegg/dør 2.etasje.

Liten skade.

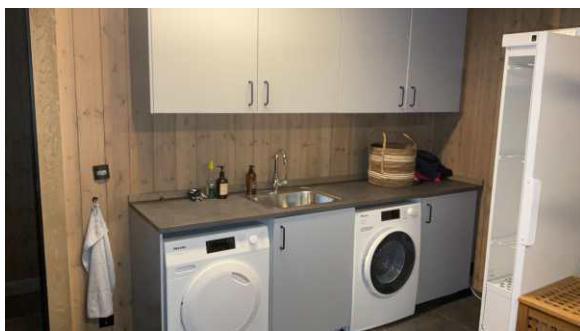
Innredning/vask.

Vær oppmerksom på vannsprut på våtsoner som ikke har membran.

Det anbefales å fuktbeskytte panel ved vask med for eksempel en glassplate.

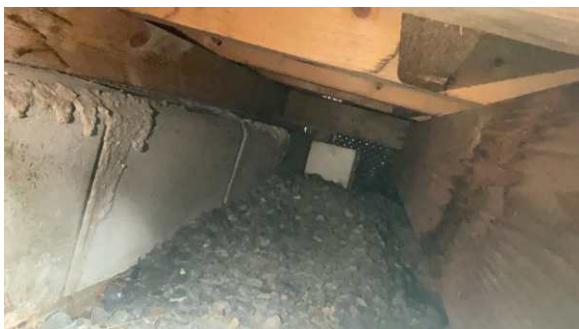
Synlig platon under balkong sør/vest.
