**BRUBAKKEN 4A**

Tilstandsrapport

Befaringsdato: 13.06.2025

## BOLIGBYGG MED FLERE BOENHETER

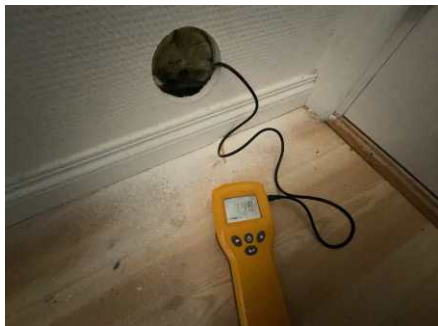
Rom øst: Det registreres ca 19 % fukt i vegg. Det anbefales utført tiltak som reduserer fukt i vegg da høye fuktverdier over tid vil kunne føre til skader.

Rom Vest: Det er foretatt hull taking i vegg mot nord. Nivået er ved befaringen i underkant av de nivåer som fører til skade (17%)

Det er registrert fukt i vegg i soverom sør i bakgård, det er foretatt hulltaking i vegg.

Det anbefales tiltak på utside for å hindre fukt inntrenging. Videre undersøkelse av vegg ev. tørking.

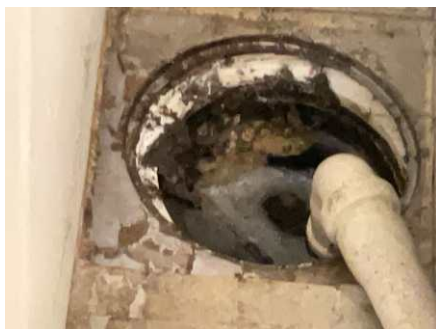
- Det er påvist avvik i fallforhold til sluk i forhold til krav i forskrift på byggetidspunktet.

- Våtrommet fungerer med dette avviket.

Rommet fungerer med dette avviket.

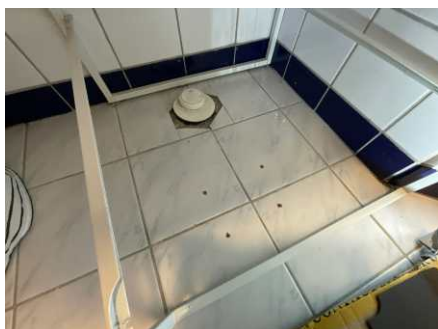
- Det er påvist avvik i fallforhold til sluk i forhold til krav i forskrift på byggetidspunktet.
- Det er påvist andre avvik:

- Våtrommet fungerer med dette avviket.
- Dersom avvik ikke utbedres er det fare for videre skadeutvikling.

Det bør gjøres tiltak for å sikre at lekkasje/oversvømmelse ikke kan skade andre rom.
