JOMFRUBRÅTVEIEN 35 B

# Tilstandsrapport

Enebolig

Jomfrubråtveien 35B , 1179 OSLO

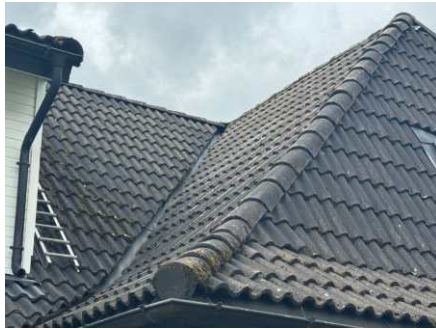
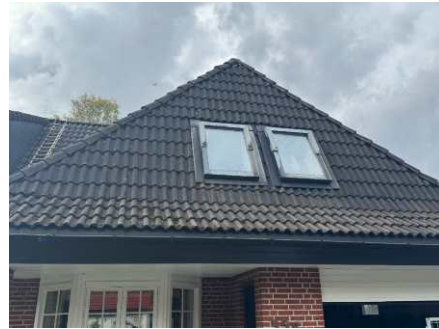
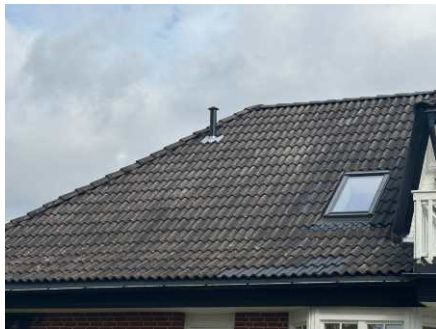
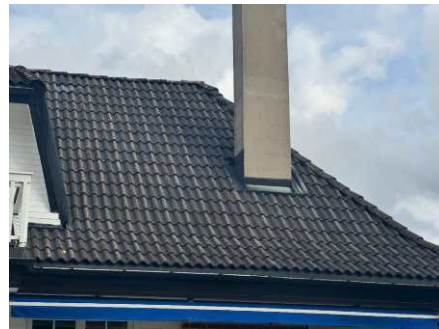
Taktekking har falmet farge, slitasje og stedvis mosedannelse. Det er observert skadet takstein på takopplett for balkong.

Taktekking

Taktekingen bør kontrolleres jevnlig, spesielt med tanke på slitasje, falming og mosedannelse. Mose bør fjernes for å hindre skader i taktekingen og redusere risiko for vanninntrenging. Over tid kan slitasje og mosedannelse føre til lekkasjer og skade på underliggende konstruksjoner.

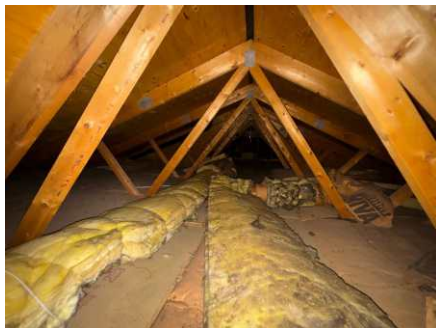
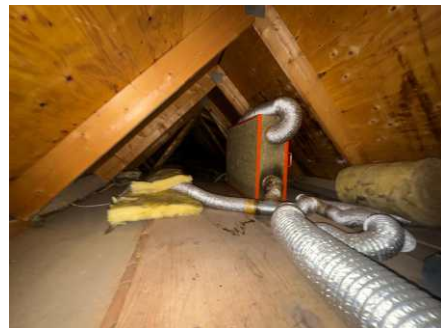
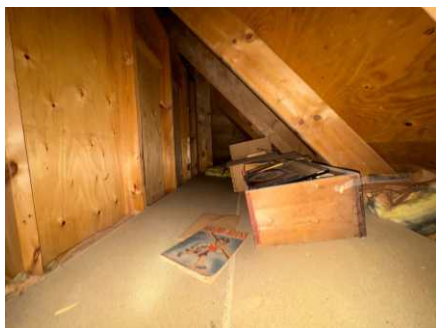
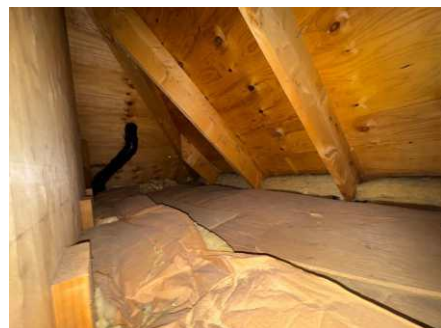
Isolasjonen ligger stedvis langt ut i takfoten, noe som hindrer luftsirkulasjon. Det er enkelte steder lagt inn lekter som holder isolasjonen nede. Det er eldre fuktskjolder på gulvet ved gammelt ventilasjonsaggregat. Enkelte av ventilasjonsrørene på loftet er ikke isolerte. Hele loftet er ikke besiktiget grunnet manglende gangbart gulv, og det kan derfor være fuktskjolder og avvik som ikke er avdekket i denne rapporten. For å kunne foreta en fullstendig kontroll av loftet, må det etableres gangbart gulv. Det tas forbehold om forhold i takkonstruksjonen som ikke var mulig å inspisere. Årsaken til at hele loftet ikke er besiktiget, er manglende gangbart gulv.

Kaldtloft

Isolasjonen bør trekkes tilbake fra takfoten for å sikre tilstrekkelig luftsirkulasjon. Ventilasjonsrør på loftet bør isoleres for å redusere risiko for kondens og fuktskader. Det anbefales å etableres gangbart gulv for å muliggjøre fullstendig inspeksjon av loftet, slik at eventuelle skjulte fuktskader eller avvik kan avdekkes og utbedres.

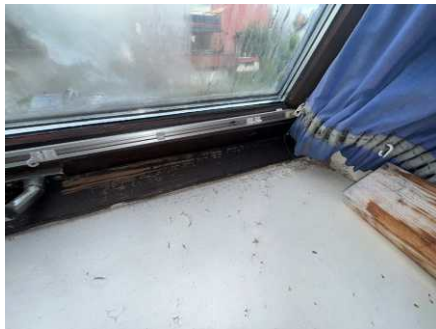
Takvinduet på soverom i 2.etg er punktert og vanskelig å åpne/lukke. Karmen er også skadet. Mer enn halvparten av forventet brukstid er oppbrukt, og vinduene har synlig slitasje som følge av alder. Det må forventes høyere varmetap fra disse vinduene sammenlignet med vinduer av nyere dato. Punktering av eldre vinduer er påregnelig som følge av vanlig slitasje. Normal tid før utskifting av trevinduer er 20–60 år, og normal tid før kontroll og justering av hengslede vinduer er 2–8 år.

Takvindu på soverom i 2.etg

Det bør foretas utbedring eller utskifting av vinduer som er punkterte, har skader på karm eller er vanskelige å åpne/lukke, for å sikre funksjonalitet og redusere varmetap. Manglende tiltak kan medføre økt varmetap, redusert komfort, samt risiko for ytterligere skader på vinduene og omkringliggende konstruksjoner.

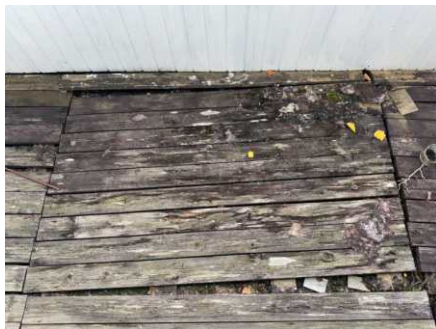
Sydøstvendt balkong: Balkonggulvet er råteskadet. Mer enn halvparten av forventet brukstid er passert på tettesjikt/membran. Rekkverket har værslitt og oppsprukket trevirke/trepaneler. Rekkverkshøyden ble målt til ca. 0,78 m. Sydvestvendt balkong: Mer enn halvparten av forventet brukstid er passert på tettesjikt/membran. Rekkverket har værslitt og oppsprukket trevirke/trepaneler. Rekkverkshøyden ble målt til ca. 0,94 m. Dagens forskriftskrav til rekkverkshøyde er minimum 1,0 m der nivåforskjellen er inntil 10,0 m.

Sydøstvendt balkong har råteskade

- Det er ikke krav om utbedring av rekkverkshøyde opp til dagens forskriftskrav.
- Tidspunkt for utskiftning av tettesjikt/membran nærmer seg ut ifra alder på dagens tekking.
- Råteskadede konstruksjoner må skiftes ut.

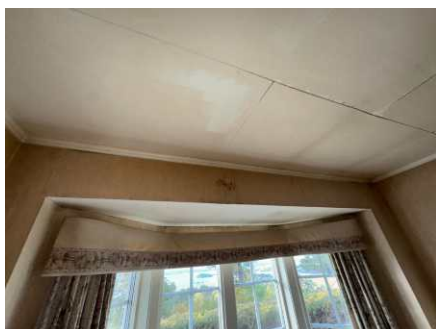
Skade på overflater i spisestue etter tidligere lekkasje fra taket

Generell innvendig oppgradering må påregnes. Ny eier vurderer selv behovet for innvendige oppgraderinger.

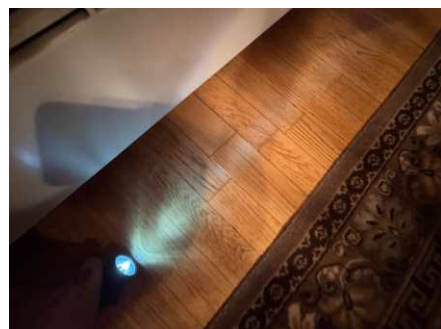
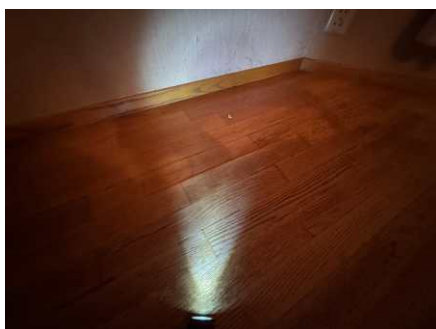
Boligen bærer preg av elde og vedlikeholdsetterslep innvendig. Utidsmessig standard. Det er synlig bruksslitasje og bruksmerker på gulv og overflater i de fleste rom, samt synlig misfarging på overflater i flere rom. Det er skade på overflater i spisestue etter tidligere lekkasje fra taket (utbedret utvendig i 2024). Parkettgulvet i spisestue har fukt-/svelleskade. Kjelleren er uinnredet.

Parkettgulvet i spisestue har fukt-/svelleskade

- Overflater må utbedres eller skiftes.

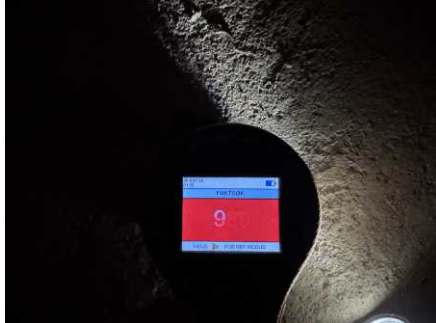
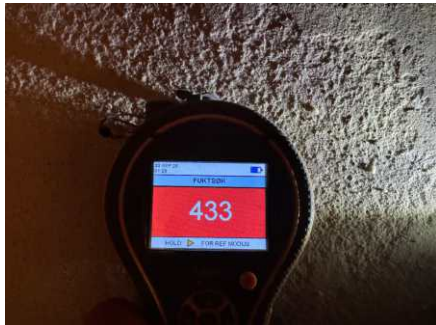
Ved fuktøk i kjeller ble det påvist noe forhøyede fuktverdier på kjellergulv og på nedre del av kjellervegger. I kjellere av denne alderen må man påregne et kapillært fuktpress fra gulv og nedre del av grunnmur. Gulvet er ikke fuktsikret mot fukt fra grunnen, noe som var vanlig byggeskikk da bygningen ble oppført. Eier opplyser at det tidligere har vært tilbakeslag/vanninntrengning, og at kjelleren nå er strippet ned (uinnredet).

Fuktindikasjon kjellergulv

- Det påviste fuktnivå gir grunn til å overvåke konstruksjonen jevnlig for å se utvikling over tid, og eventuelt foreta tiltak for å unngå fuktskader.

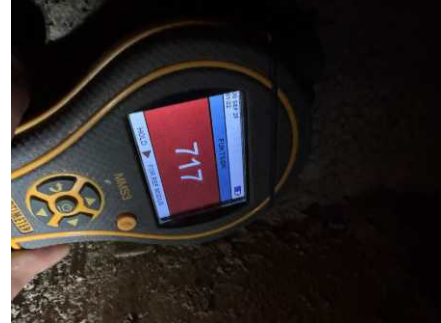
Fuktindikasjon nedre del av kjellervegg

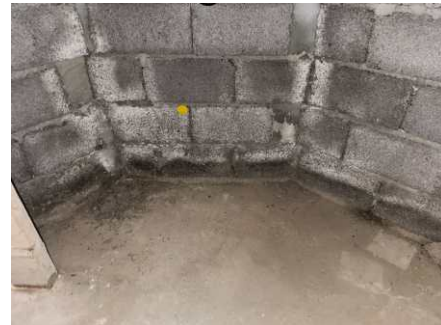
Saltutslag og misfarging på lecamur

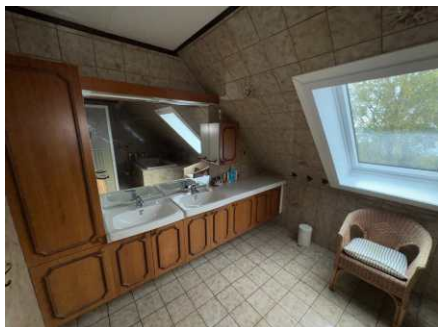
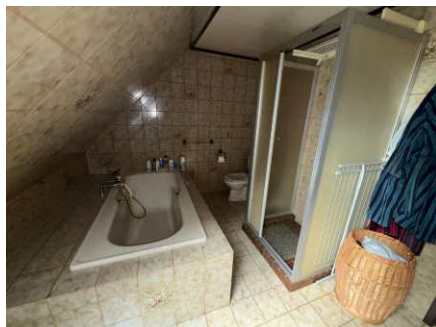
Badets hovedkonstruksjon er fra byggeåret. Originalt soilsluk med rustdannelse. Ukjent type tettesjikt/membran. Synlig slitasje på overflater, innredning og sanitærutstyr. Svertesopp på fuger i dusjsone. Dusjhjørnet har tett sokkelprofil over gulv, slik at sluket er isolert fra resten av badet. Eventuelt lekkasjevann fra våtrommets øvrige sanitærinstallasjoner vil derfor ikke kunne ledes til sluk. Badekaret er lukket og har ingen inspeksjonsluke eller lufferist. Det er påvist oppsprekk i flisfuger og bom i fliser. Det må påregnes generell oppgradering av våtrommets tettesjikt/membran for at våtrommet skal tåle normal bruk etter dagens krav (tett våtsone). Skjulte konstruksjoner, slik som tettesjikt (membran) bak fliser, har passert anbefalt brukstid. Samlet TG3 for rommet er satt med bakgrunn i alder. Det er ikke behov for å gjennomføre en detaljert tilstandsanalyse etter standardens krav.

Bad/wc fra byggeår

- Våtrommet har behov for omfattende oppgraderinger. For å sikre en løsning som oppfyller gjeldende krav, bør tettesjikt, sluk og røropplegg oppgraderes og dokumenteres.
- Manglende oppgradering av våtrommet medfører høy risiko for at konstruksjonene ikke vil tåle vanlig bruk av vann eller lekkasjer. Dette kan føre til fuktskader på tilstøtende konstruksjoner.

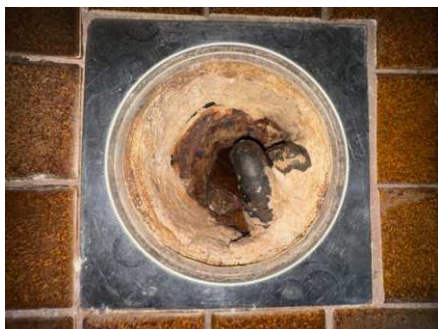
Soilsluk fra byggeår

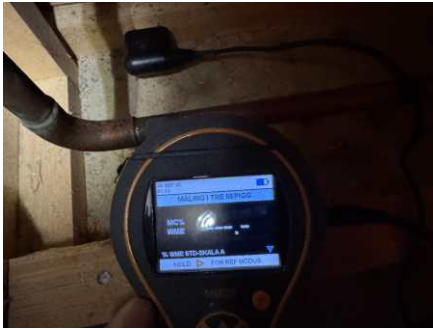
Fuktsøk med pigger i treverk i tilstøtende kott (bod)

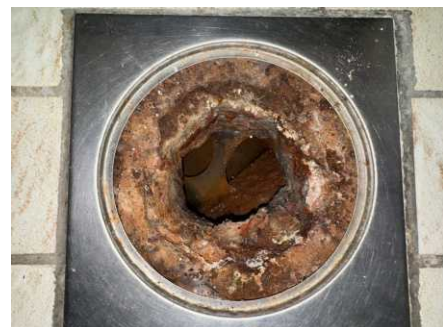
Våtrommets hovedkonstruksjon er fra byggeåret. Originalt soilsluk med rustdannelse. Ukjent type tettesjikt/membran. Synlig slitasje og misfarging på overflater, innredning og sanitærutstyr. Det må påregnes generell oppgradering av våtrommets tettesjikt/membran for at våtrommet skal tåle normal bruk etter dagens krav (tett våtsone). Skjulte konstruksjoner, slik som tettesjikt (membran) bak fliser, har passert anbefalt brukstid. Samlet TG3 for rommet er satt med bakgrunn i alder. Det er ikke behov for å gjennomføre en detaljert tilstandsanalyse etter standardens krav.

Soilsluk fra byggeår

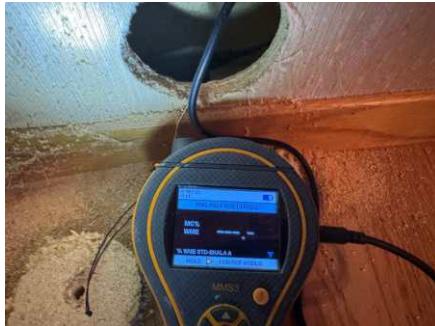
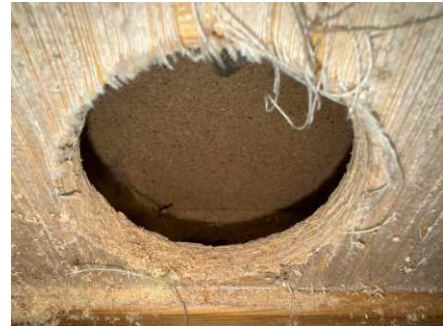
Hulltaking i tilstøtende spisestue

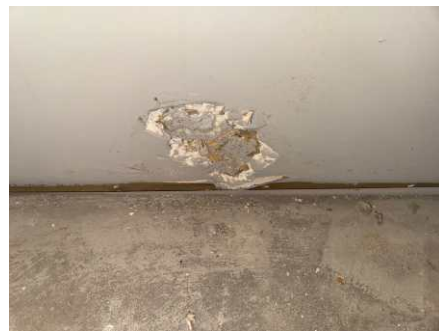
Skade på sandwich-element

- Det må foretas tiltak for å lukke avviket.
- Lokal utbedring må utføres.

Det anbefales jevnlig kontroll av grunnmuren for å avdekke eventuelle fukt- eller råteskader, da multimur har forhøyet risiko for slike skader dersom utvendig fuktsikring eller drenering svikter. Konsekvensen av manglende oppfølging kan være skjulte fuktskader, mugg- og råteutvikling, samt redusert levetid for konstruksjonen.

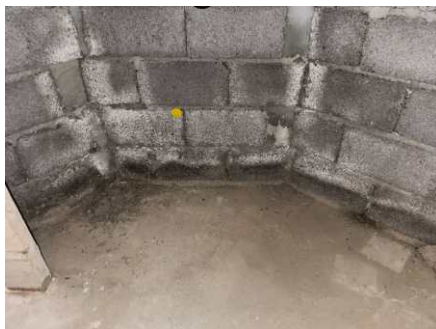
Innsiden av lecamur er misfarget

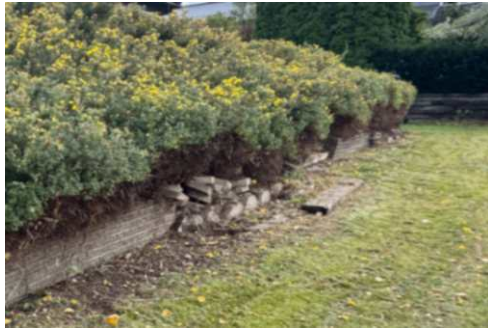
Støttemuren har større skjevheter, og deler av muren har rast ut
