PRIVATMEGLEREN

LOVISENBERGVEIEN 22

Tilstandsrapport

Lovisenbergveien 24, 3770 KRAGERØ

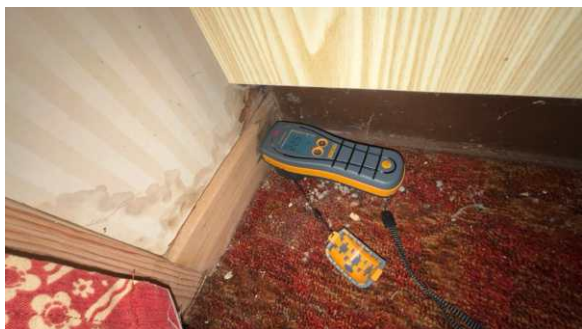
I rom under terreng er det registrert stedvis fuktmerker på overflater og det er målt over 20 vekt% i innforet trevegg i gang mellom original grunnmur og påbyggsdel.

- Det er gjennom målinger påvist høyt fuktnivå i trevegger i underetg./kjeller, det er derfor ikke foretatt hulltaking

Det er ikke registrert synlig fuktsperre mot grunnmur utvendig hele veien og det er registrert fuktighet i trevegg i rom under terreng.

Fuktmåling.

- Andre tiltak:
- Ytterligere undersøkelser må foretas for å få kartlagt tilstanden og omfanget på eventuelle skader.

Da det er målt mest fukt mellom overgang påbygg i grunnmur, må det huskes å utføres undersøkelser her ved utbedringer.

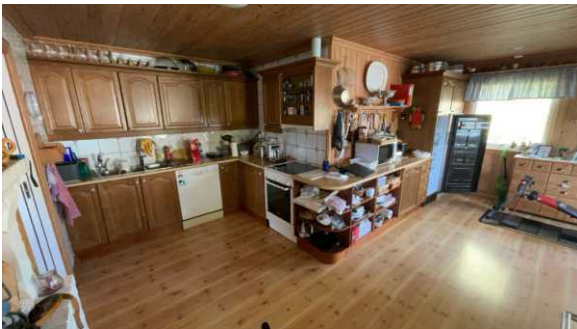
1 ETASJE > KJØKKEN

- Det er påvist skader på overflater/kjøkkeninnredning utover normal slitasjegrad.

Dette er et eldre kjøkken med avvik som ikke nødvendigvis hemmer bruken, men det må beregnes utbedringer og justeringer for TG:1. Kostnadsestimat gitt for utbedringer, ønskes det utskiftning av kjøkken vil dette være høyere.

Utsnitt kjøkken.

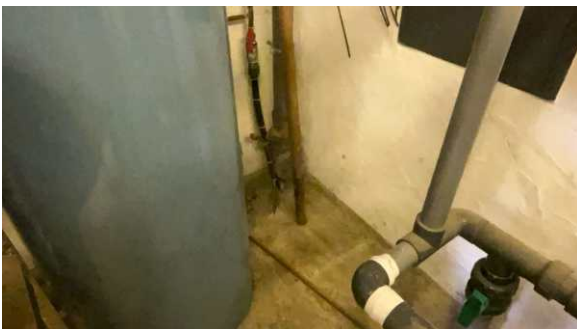
- Det er ikke behov for utbedringstiltak siden anlegget fungerer i dag, men ut ifra alder kan skader plutselig oppstå på eldre anlegg.

Utsnitt avløpsrør, stakeluke i ekstern bod.

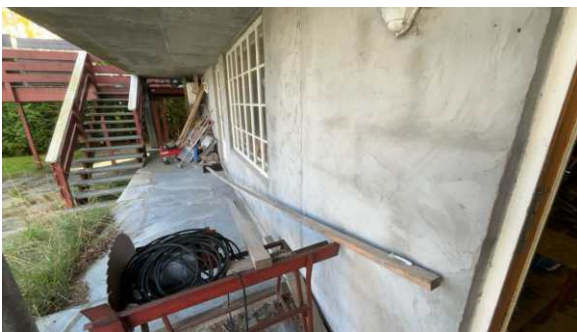
Det er en risiko for skjulte feil og avvik mot terreng.

Utsnitt grunnmur.

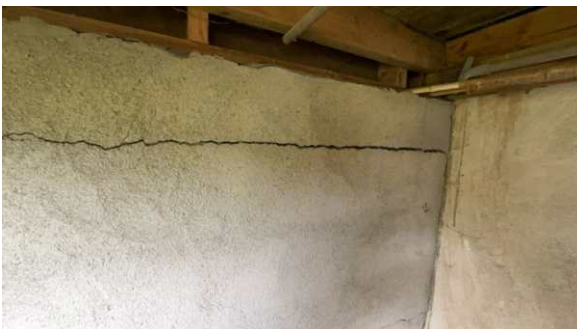
Utsnitt grunnmur.

- Påviste skader må utbedres.
- Lokal utbedring må utføres.

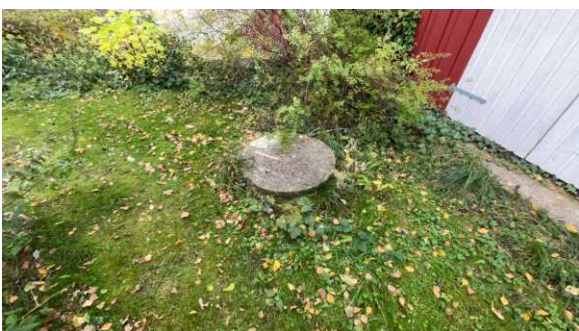
- Det er ikke behov for utbedringstiltak siden anlegget fungerer i dag, men ut ifra alder kan skader plutselig oppstå på eldre anlegg.

Septiktank.

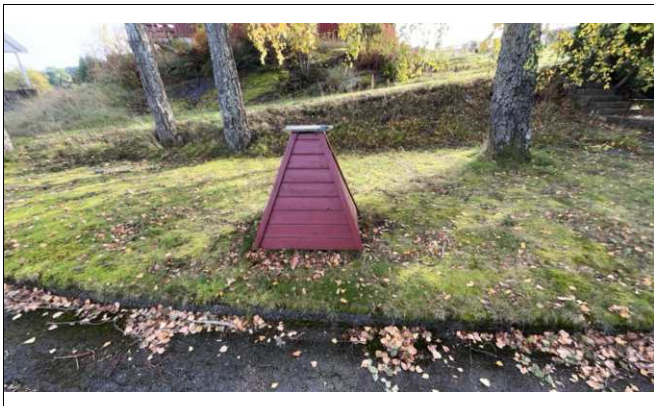
Brønn på eiendommen, denne er ikke lenger i bruk da eiendommen er koblet på det kommunale vannet. Brønn kan brukes som ekstra vann til for eksempel vedlikehold eller vanning.
