Tilstandsrapport

📍 Bråtenalléen 5, 0487 OSLO

gnr. 75, bnr. 121

Befaringsdato: 25.02.2026

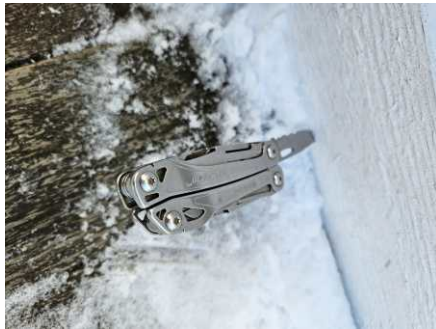
Det er påvist råteskader og påbegynnende råteskader i enkelte kledningsbord.

Påbegynnende råteskade på liggende kledningsbord i 2. etasje.

Råteskadet og påbegynnende råteskadet kledning bør skiftes ut for å hindre videre utvikling av råte og skade på underliggende konstruksjon. Dersom tiltak ikke utføres, er det økt risiko for fuktskader og svekkelse av veggens bæreevne.

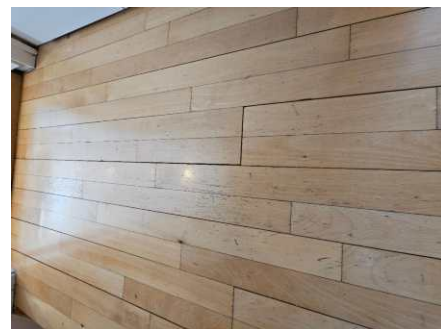
Det er registrert skader på gulvet på ett soverom og på kjøkkenet i leiligheten.

Det er sprekker mellom stavene i heltregulvet.

Sprekker mellom staver i heltregulv.

Skadede gulvflater bør utbedres eller skiftes for å sikre tilfredsstillende brukskvalitet og hindre videre forringelse.

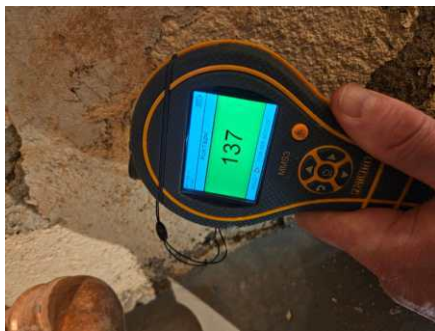
Det er hull i vegg i dusjsjonen, noe som medfører at badet ikke er tett. Ved bruk av fritt vann i dusjsjonen eller ved lekkasje, vil det kunne oppstå fuktskader.

Fuktsøk på vegg bak dusjsone.
