**PRIVATMEGLEREN**  
TØNSBERG

PARKVEIEN 7

Tilstandsrapport

# gnr. 1, bnr. 161

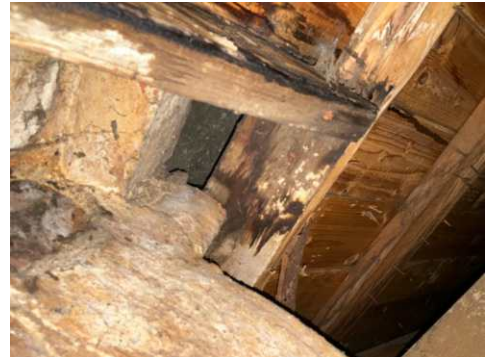
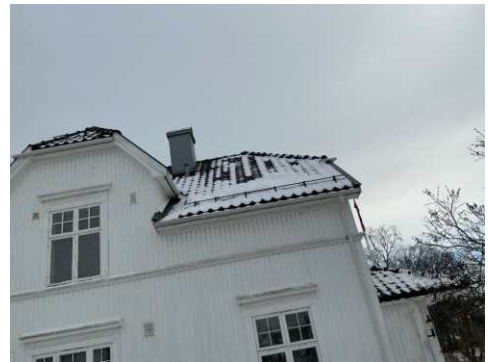
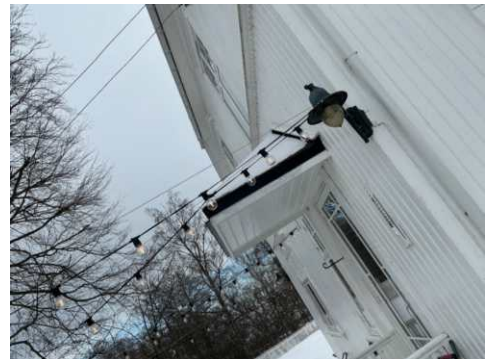
Taktekingen er av glassert tegltakstein. Det er papptekking ved inngang mot nord. Det ble i 2024 utført en lokal utbedring ved luftehatt grunnet mindre drypplekkasje. Det er også skiftet ødelagt takstein og montert mønekrysteiner. Taket er besikket fra bakkenivå. Noe begrenset kontrollmulighet grunnet snø.

- Tidspunkt for utskiftning av undertak nærmer seg.
- Tidspunkt for utskiftning av takteking nærmer seg.
- Når takteking og undertak begynner å bli gamle, øker risikoen for lekkasjer, noe som kan føre til omfattende og kostbare reparasjoner av underliggende konstruksjoner dersom en ikke foretar tiltak på konstruksjonene før dette oppstår.

Det bør vurderes utskiftning av takteking og undertak, da mye av forventet levetid er passert og det er økt risiko for utettheter, svekkelser og skader i materialene.

Overvåk tilstanden jevnlig for å oppdage eventuelle lekkasjer eller ytterligere forringelse.

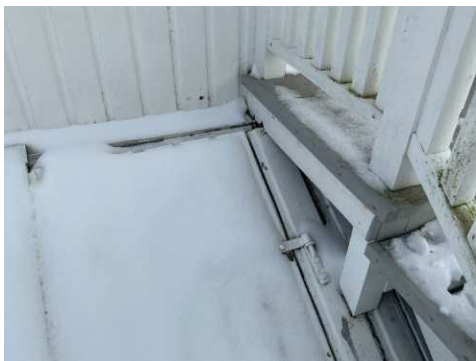
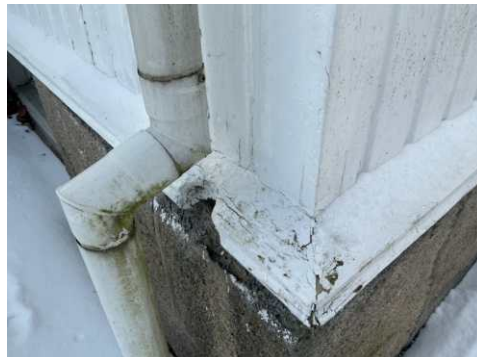
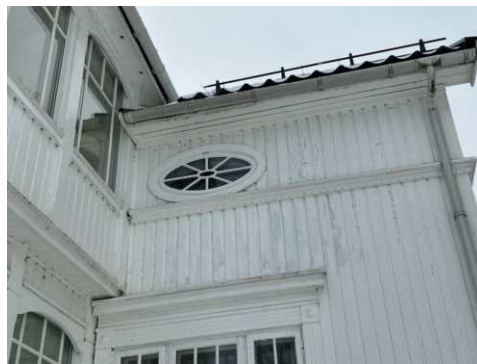
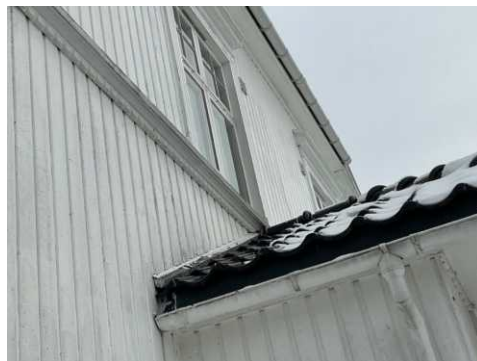
- Det er ingen eller liten lufting i nedre kant av kledning mot grunnmur.
- Det er påvist spredte råteskader i bordkledningen.

- Det bør foretas tiltak for å bedre lufting av kledningen.
- Råteskader i bordkledningen kan fortsette å utvikle seg både i tilliggende bordkledning og til bakenforliggende veggkonstruksjon, dersom en ikke foretar tiltak.

Kjellerlemmen bør tettes og råteskadet materiale bør skiftes ut for å hindre videre råte- og fuktskader, samt for å sikre konstruksjonens levetid og funksjon. Det bør tettes ved kjellerlemmen. En del kledning har behov for vedlikehold og spredte råteskader bør skiftes.

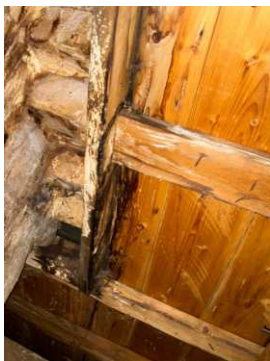
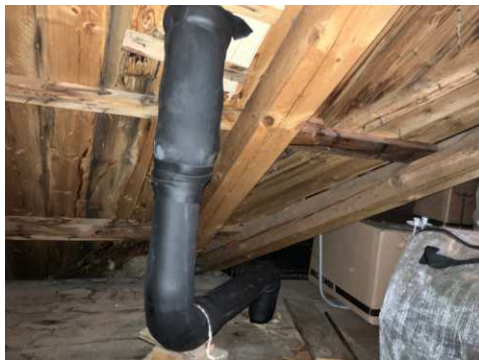
## TG 2 Takkonstruksjon/Loft

- Det er påvist fuktskjolder/skader i takkonstruksjonen.
- Det er påvist andre avvik:

Det er registrert fukt/mindre vann ved lufterør. Dette kommer av kondens og uttett rør. Uttett rør skal skiftes og rørene skal isoleres før overtagelsen. Basert på alder og type konstruksjon er takkonstruksjonen å betrakte som en risikokonstruksjon for skjulte skader. Skader kan ligge inne i lukkede konstruksjoner.

Det anbefales å foreta nærmere undersøkelser av takkonstruksjonen for å avdekke eventuelle skjulte skader, da det er risiko for ytterligere fukt- og råteskader i lukkede konstruksjoner.

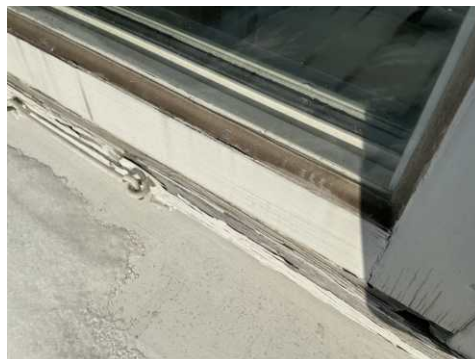
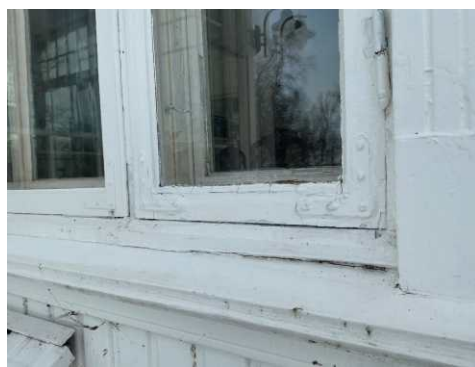
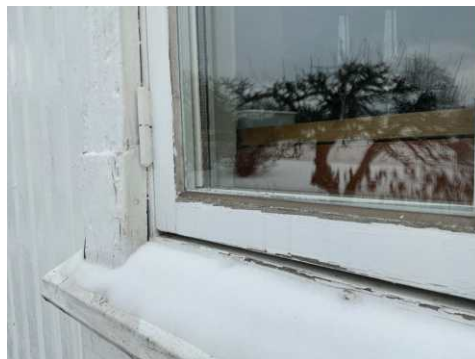
## TG 2 Vinduer

- Det er påvist avvik rundt innsettsdetaljer.
- Karmene i vinduer er slitte og det er sprekker i trevirket.

Noen vinduer er også trege ikke helt funksjonelle. Som følge av alder og værpåvirkninger reduseres levetiden og svekkelser som trekk, fare for lekkasjer, punktering og råteskader oppstår.

Det bør gjennomføres utbedring av slitte karm og sprekker i trevirket for å hindre ytterligere forringelse og redusere risikoen for fuktskader og varmetap. Enkelte vinduer bør justeres for å sikre funksjonalitet.

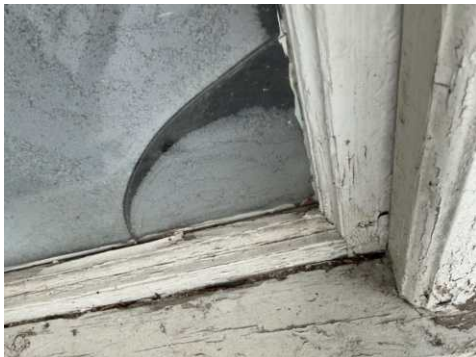
## TG 3 Kjellervinduer

- Det er påvist at enkelte vinduer er vanskelig å åpne/lukke.
- Det er påvist avvik rundt innsettsdetaljer.
- Karmene i vinduer er slitte og det er sprekker i trevirket.
- Vinduene har råteskader.

Generelt er vinduer lite funksjonelle og har høy slitasje. Enkelte glass har sprekker og råteskader.

Vinduer med råteskader og høy slitasje og råte bør skiftes ut for å sikre tilstrekkelig funksjon, tetthet og energieffektivitet.

**Kostnadsestimat: 20 000 - 100 000**

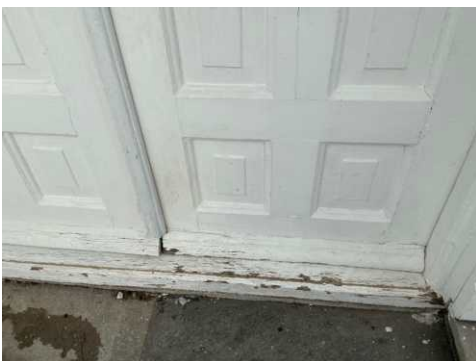
- Karmene i dører er værslitte utvendig og det er sprekker i treverket.

Som følge av alder og værpåvirkninger reduseres levetiden og svekkelser som trekk, skjevheter fare for lekkasjer, punktering og råteskader oppstår.

Det anbefales overflatebehandling og lokal utbedring av skader på karmene for å forhindre ytterligere forringelse.

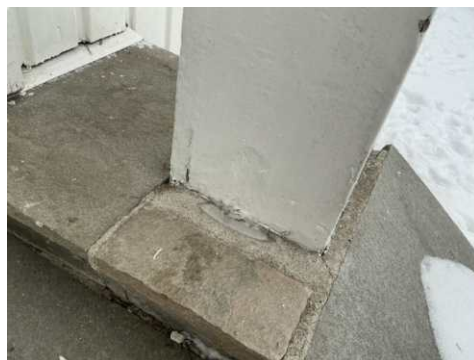
## TG 2 Utvendige trapper

Treverket slitt og noe råte er registrert. Råteskader skal skiftes før salg. Noe skifer på støpt trapp har bom. Stolper er satt rett ned på trappen som fører til råteskader.

Skifer med bom på støpt trapp bør utbedres for å unngå at fliser løsner og skaper snublefare. Trapper har behov for vedlikehold.

Stolper bør monteres på en måte som hindrer vannoppsug og råte, for å forlenge trappens levetid og redusere vedlikeholdsbehov. Vedlikehold må utføres slik at konstruksjonene ikke forringes.

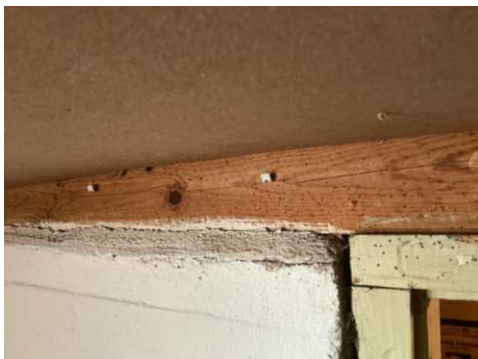
- Målt høydeforskjell på over 20 mm innenfor en lengde på 2 meter. Tilstandsgrad 3 gis med bakgrunn i standardens krav til godkjente måleavvik.
- Målt høydeforskjell på over 30 mm gjennom hele rommet. Tilstandsgrad 3 gis med bakgrunn i standardens krav til godkjente måleavvik.
- Det er påvist/opplyst om aktivitet fra skadedyr i trebjelkelag. Dette gjelder begge plan og mest belastet er 2. etasjen med opp mot 60 mm. Flere bjelker i kjeller er svekket grunnet skadedyr.

Det anbefales å gjennomføre ytterligere undersøkelser for å kartlegge omfanget av skader etter treskadeinsekter, samt vurdere nødvendige tiltak for utbedring av skjevhet og høydeforskjeller i gulv. Noen bjelker i kjeller bør vurderes forsterkes eller skiftes.

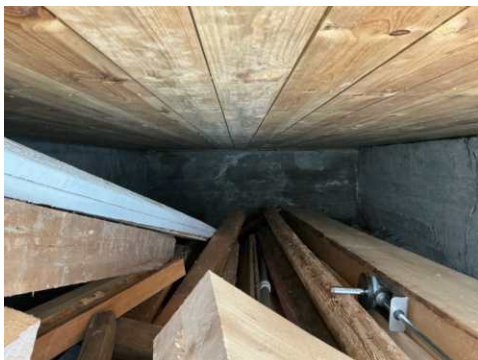
## TG 2 Kryp kjeller

Bygningen har krypkjeller under trebjelkelag og stubbegulv. Adkomst under tidligere veranda. En del lagrede ting og da begrenset kontrollmulighet.

Det bør gjennomføres ytterligere undersøkelser av krypkjelleren for å avdekke eventuelle skjulte skader, spesielt på grunn av begrenset kontrollmulighet og registrert saltutslag.

Krypkjellerne er risikokonstruksjoner, og skjulte skader kan føre til fuktproblemer, råte eller sopp, noe som kan redusere byggets levetid og medføre kostbare utbedringer dersom det ikke avdekkes og utbedres i tide.

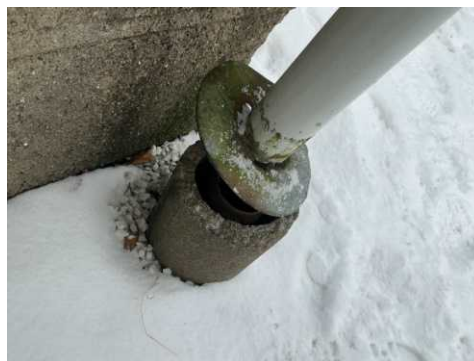
Det er viktig at avtrekkssystemet fungerer optimalt for å begrense fuktbelastningen, men dette erstatter ikke behovet for tilfredsstillende drenering og fuktsikring.

Konsekvensen av manglende tiltak er økt risiko for fuktinntrengning, skader på bygningskonstruksjoner og dårligere innneklima.

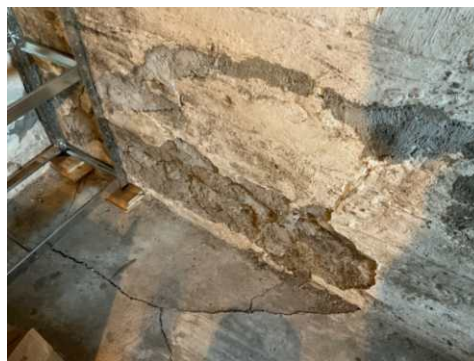
### TG 2 Grunnmur og fundamenter

Bygningen har betonggrunnmur. Det er støpt gulv i kjeller og støpt trapp ved utvendig inngang. Etter jekking av bjelkelaget er det utført en enkel utvendig lokal utbedring.

Sprekkdannelser og skråriss i grunnmuren bør undersøkes nærmere av fagkyndig for å vurdere omfang og nødvendige tiltak.

Dersom dette ikke utbedres, kan det føre til ytterligere setningsskader og svekkelse av bygningens stabilitet, samt økte utbedringskostnader over tid.

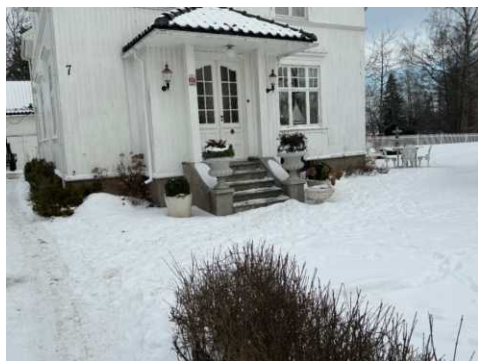
## TG 2 Terrenghforhold

Det er ikke vurdert opparbeidelser på tomten. Dette medregnet gjerder og steinsatt arealer. En del snø på befaringen gjør at det er vanskelig å uttale seg om terrenghforhold.

Det bør foretas nærmere undersøkelser av terrenghforholdene når tomten er snøfri, for å vurdere behov for eventuelle terrenghjusteringer.

Dårlig fall eller flatt terreng inn mot grunnmur kan føre til vannansamlinger, noe som øker risikoen for fuktskader på grunnmur og underliggende konstruksjoner.
