PRIVATMEGLEREN
BENUM & JOHANSEN

ØVRE BAKKLANDET 18

Tilstandsrapport

Befaringsdato: 22.04.2025

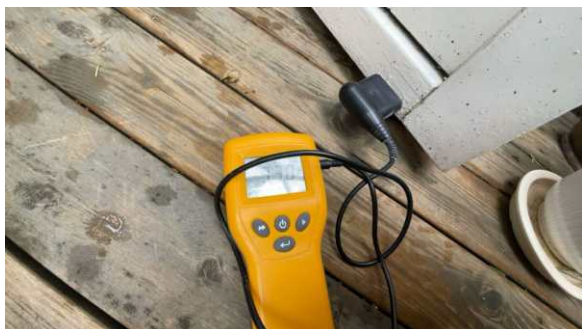
Vurdering av avvik:

- Karmene i vinduer er slitte og det er sprekker i trevirket.

- Det er påvist andre avvik:

Terrassedør i andre etasje fungerer bra pr i dag, men det behov for utskifting vil oppstå i løpet av anslagsvis 5-8 år.

- Det må foretas tiltak for å lukke avviket.

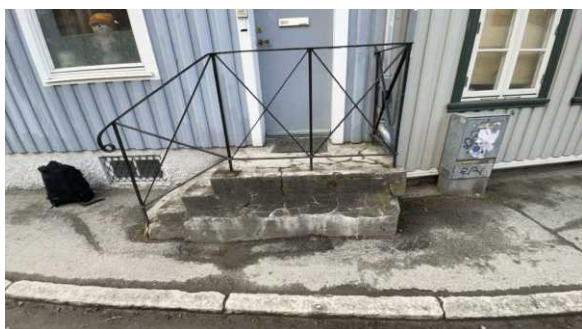
Vurdering av avvik:

- Betongtrapp har mindre sprekker/skader

Det anbefales at skader på trapp mot gate utbedres.

- Påviste skader må utbedres.

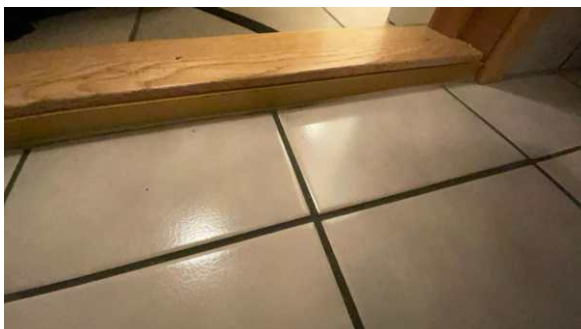
- Våtrommet fungerer med dette avviket.

Manglende eller for lite fall mot sluk gir økt risiko for skade ved lekkasje

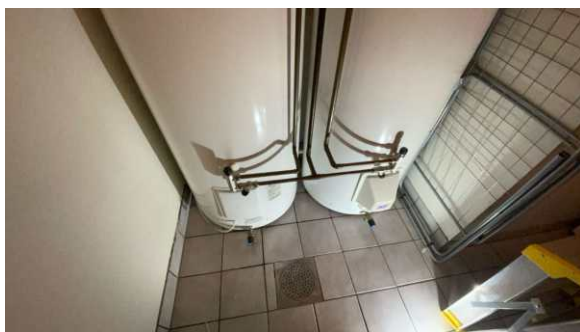
- Det er ikke behov for utbedringstiltak siden tanken fungerer i dag, men ut ifra alder kan skader plutselig oppstå på eldre tanker.
