**PRIVATMEGLEREN**  
BENUM & JOHANSEN

BRØSETVEGEN 141 A OG  
B

Tilstandsrapport

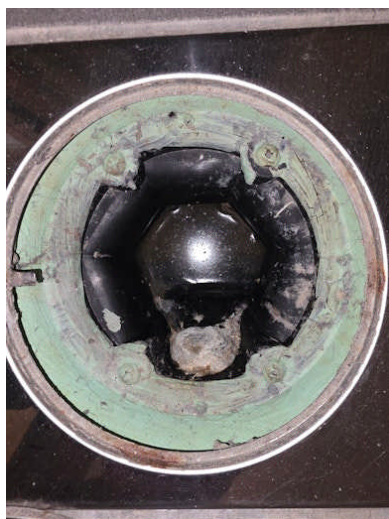
Det er kun visuelt tegn til membran i sluket.

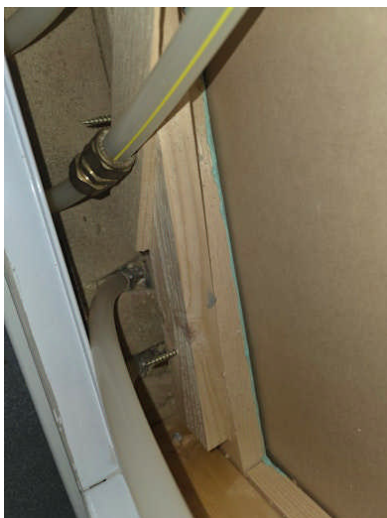
Det er utført søk etter fukt fra tilstøtende rom der dette var mulig. Ingen tegn til forhøyede fuktverdier på baksiden av membran på tilfeldige valgte plasser.

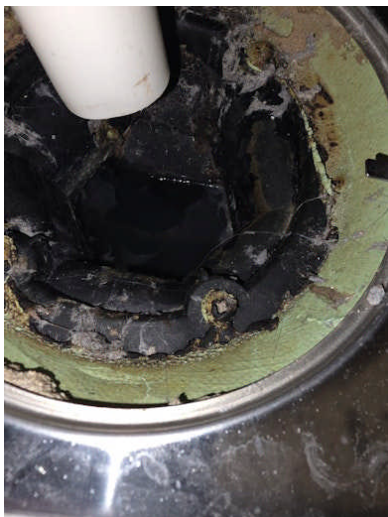
Det er kun visuelt tegn til membran i sluket.

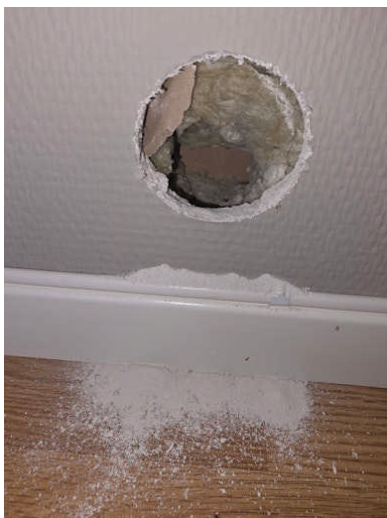
Det er utført søk etter fukt fra tilstøtende rom der dette var mulig. Ingen tegn til forhøyede fuktverdier på baksiden av membran på tilfeldige valgte plasser.

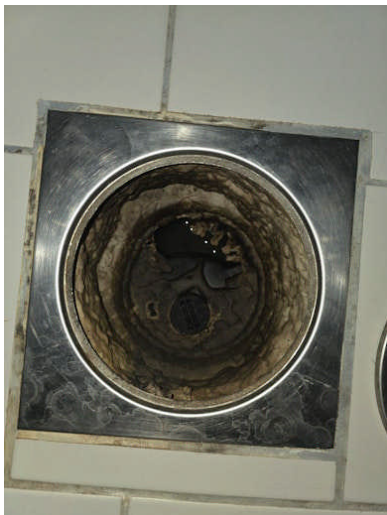
Det er ingen tegn til slukmansjett eller membran i sluket.

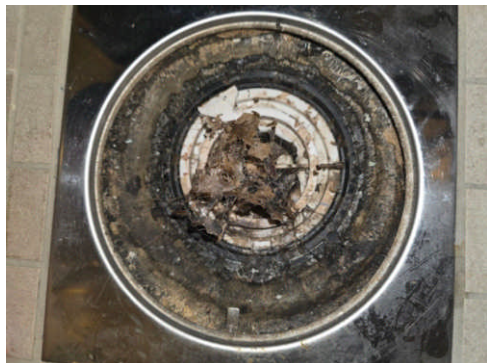
Det er besiktiget i sluk på badet uten og se noen klare tegn til bruk av membran eller mansjett. Dette kan være at membranen kan være tørket ut, det kan være for mye skit og lort eller at mureren har skjært av mansjett og membran helt inntil klemring så det ikke synes. Men etter fuktsøk og en visuell besiktelse er det ingenting som indikerer at det ikke foreligger membran og mansjett.

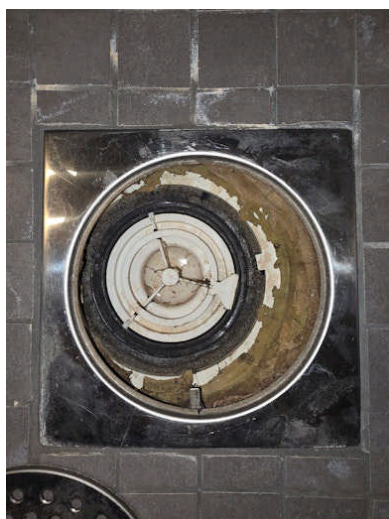
Det er besiktiget i sluk på badet uten og se noen klare tegn til bruk av membran eller mansjett. Dette kan være at membranen kan være tørket ut, det kan være for mye skit og lort eller at mureren har skjært av mansjett og membran helt inntil klemring så det ikke synes. Men etter fuktsøk og en visuell besiktelse er det ingenting som indikerer at det ikke foreligger membran og mansjett.

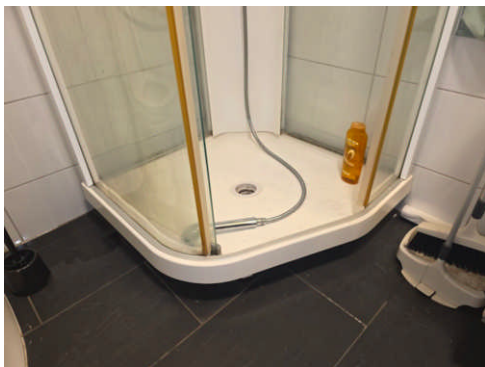
Det er ikke mulig å inspisere sluket da dusjkabinettet er etablert over, om det er synlig mansjett eller klemring er derfor ikke inspisert.

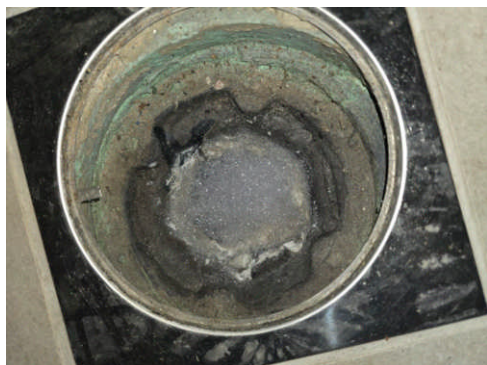
Det er kun visuelt tegn til membran i sluket.
