Tilstandsrapport

Fritidsbolig

Nedre Nørdstebølie 15, 3632 UVDAL

Befaringsdato: 26.03.2026

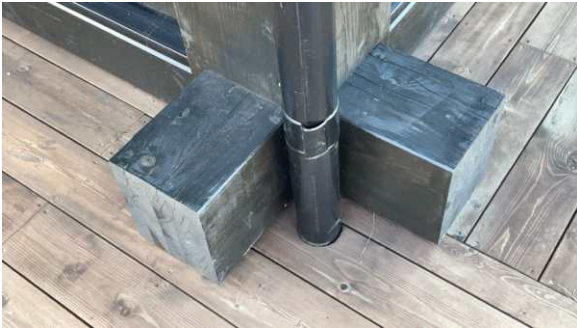
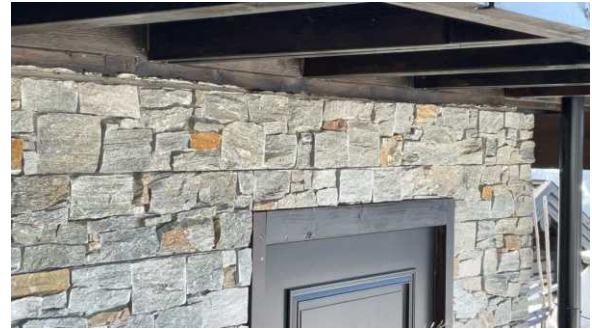
Fuktinntrengning kan føre til følgeskader på konstruksjonen med redusert levetid samt frostsprengning bak forblending. Frostsprengning kan føre til at deler av forblendingen løsner fra underlaget.

Bildet viser overgang mellom trekonstruksjon og forblending på yttervegg i underetasjen.

Det bør gjennomføres tiltak for å beskytte laftehodene mot fukt. Det er fare for utvikling av råteskader og redusert levetid på lafteknutene og omkringliggende konstruksjoner.

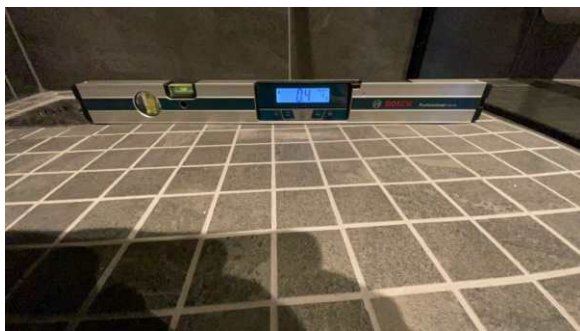
Det er påvist avvik i lokalt fall til sluk. Fall måles til under minimumskrav på 1:50 (2%), og gjelder for de tilfeller nedsenk/nivåforskjell er under 10mm.

Det er ikke behov for umiddelbare tiltak. Gulvet har en nivåforskjell i overgang ved dusjsone og vannet vil ledes til sluk selv om fallet er under krav i forskrift. Konsekvensen av avviket kan være at vannet ikke ledes effektivt til sluket.

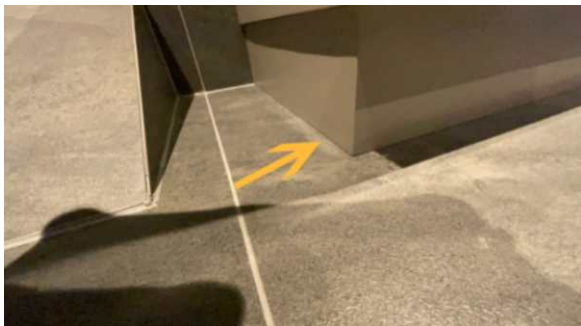
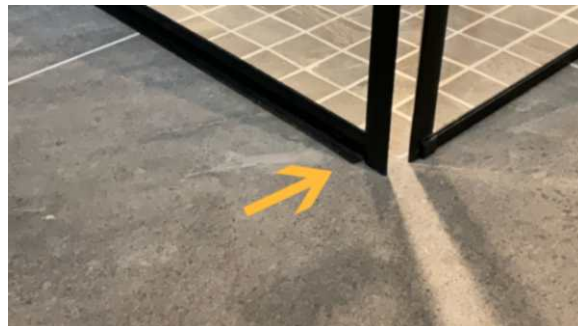
Sokkel på innredningen er i heltre (ikke fuktbestandig) og er i direkte kontakt med våtromsgulvet. Døren til dusjen subber mot gulvet og er vanskelig å betjene.

Det bør gjennomføres tiltak slik at innredningen ikke får fuktskader dersom gulvet eksponeres for fritt vann ved lekkasjer eller tett sluk. Døren til dusjen bør justeres eller utbedres slik at den ikke subber mot gulvet og blir lettere å betjene.

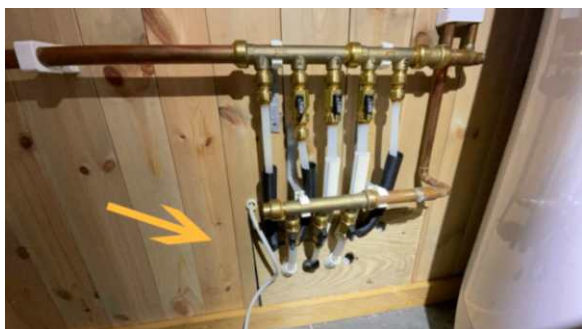
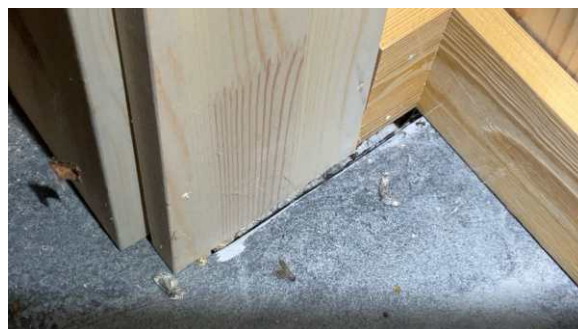
Bildet viser at det ikke er tettesjikt og oppkant langs yttervegger.

For å lukke avviket må det røropplegg og gulv utbedres slik at funksjonskrav i forskrift er oppfylt. Ved eventuelle lekkasjer er det fare for fuktinntregning og skader i omkringliggende konstruksjoner.

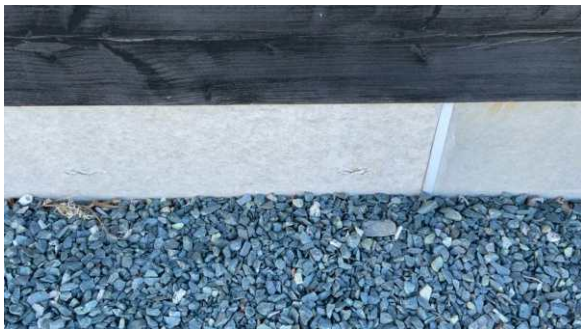
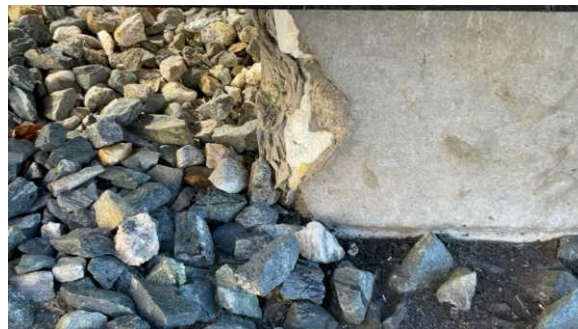
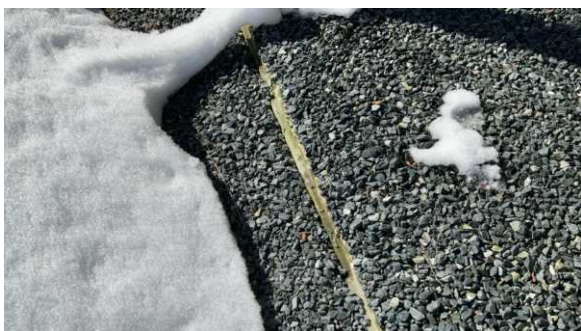
Det er påvist noen skader i platene på grunnmurselementene. Det er påvist at markisolasjonen under grunnmurselementene ikke har tilfredsstillende overdekning/beskyttelse rundt deler av bygningen.

Det er ikke behov for umiddelbare tiltak på plater med skader, men de kan med fordel erstattes med nye. Markisolasjonen bør dekkes til iht. anbefalinger fra Sintef med minimum 30cm overdekning.
