# Hetlandsgata 24 4344 BRYNE

## Tilstandsrapport Eierskifte

Rapportdato: 2.12.2025 (Gyldig til 2.12.2026)

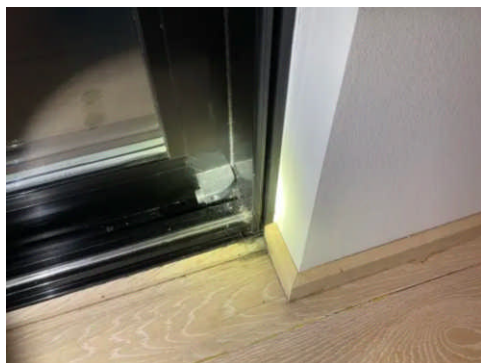
Fukt i hjørne av skyvedør 3. etasje

Det trenger inn fukt mellom karm/dørblad på skyvedør 3. etasje med fukt/svellinger i parkett som følge. Årsak til dette kan være svakt fall på terrasse utenfor med lav terskelhøyde som gir inntrenging av vann. Utenfor er det registrert mindre vannansamlinger på terrassen. Dette kan føre til vannskader på parkett/gulv innvendig og forringet brukskvalitet.

Dører på takterrasse er montert med lav høyde mot terrassen som øker faren for inntrenging av vann og øker fuktbelastningen på dører. Årsak ligger i prosjektering av konstruksjoner.

Tiltak på skyvedør er å foreta en funksjonskontroll av pakninger, kontrollere fall fra døren utvendig, åpne/rens drepskanaler og supplér med ekstra tetteprofil/oppkant. Innvendig må lokal utskifting av skadet parkett vurderes.

Funksjonstest med spyling anbefales utført mot dører og oppgradering av pakninger/justering av dør om nødvendig.

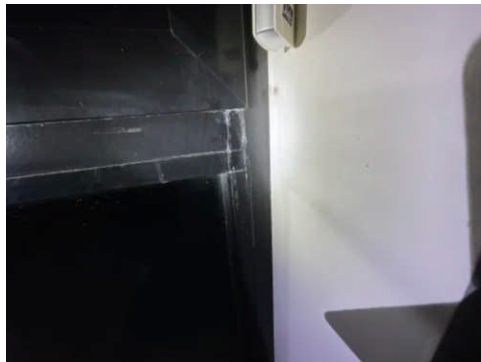
Det er noe renninger og fukt mellom karm/vindu på enkelte vinduer i 3. etasje, vinduer er innadslående og ved mye vind/regn i sammenheng med etasjens eksponering av vindtrykk trenger det inn noe vann som renner ned og legger seg på gulv. Innadslående vinduer er naturlig utsatt for vinddrevet regn og krever gode tetningslister og riktig justering.

Renninger på vindu 3. etasje

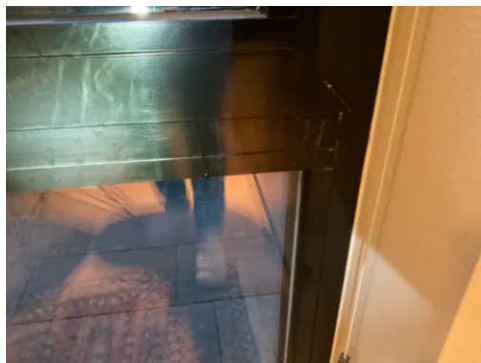
Renninger/fukt på vindu i 3. etasje

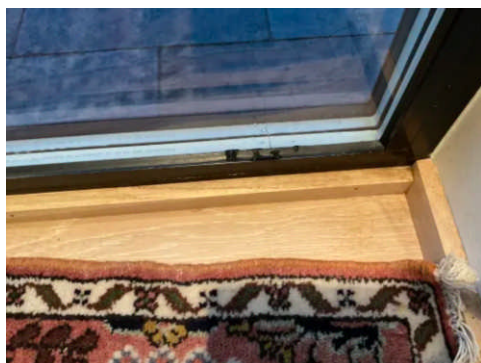
Fuktinntrenging under vindu 3. etasje

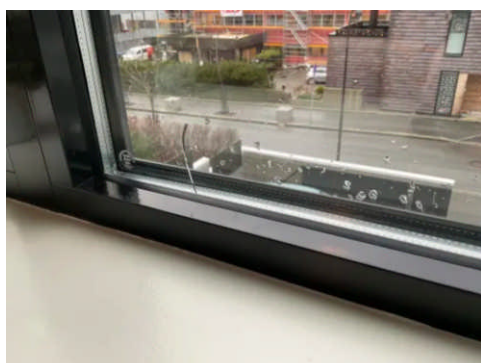
Brest glass

Begge forhold på glass er opplyst stabile og løpende observasjoner med fotodokumentasjon anbefales, dersom avvik utvikler seg anbefales glass skiftet.

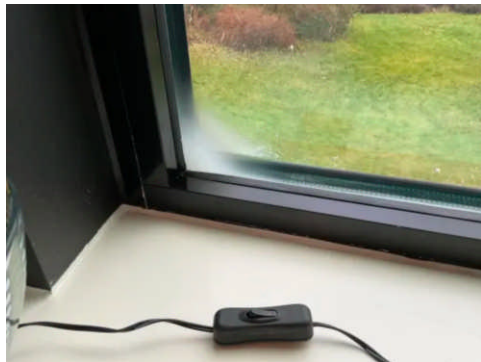
På vindu på siden i fasade mot sør er det en misfarging på nedre del av glass, ukjent hva dette skyldes, men er også opplyst å holdt seg stabilt over flere år. kan skyldes laminerings/beleggfeil internt i glasset. Estetisk avvik som kan utvikle seg ytterligere.

Misfarging i hjørne av glass.

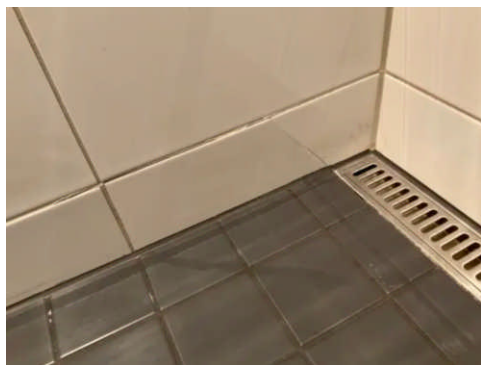
Sprekk i flis dusj

Det er sprekk i en flis i dusj og noe riss i fuger på hjørne mellom badekar og dusj, dette kan skyldes at flis kan ha fått slag, små bevegelser i konstruksjonen i kombinasjon med ulike materialer. Kan føre til økt smussopptak og sverting i riss samt estetisk avvik. Over tid kan flis løsne.

Sprekk kan tettes med egnet reparasjonsmasse for å hindre vannopptak og foreta ny vurdering etter 3-6mnd og foreta utskifting av flis om nødvendig.

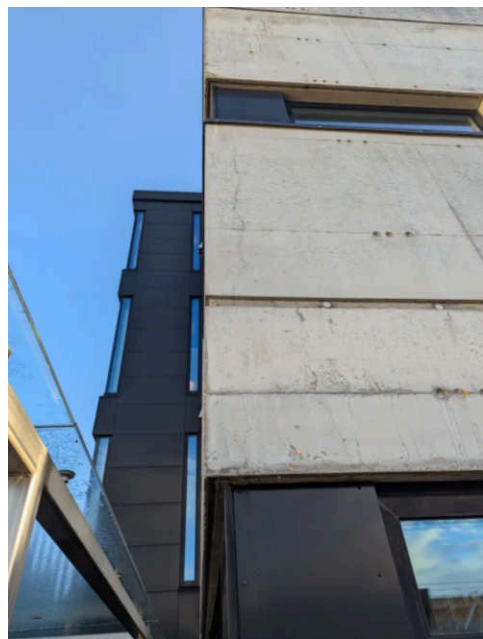
Eksempel riss i fasade

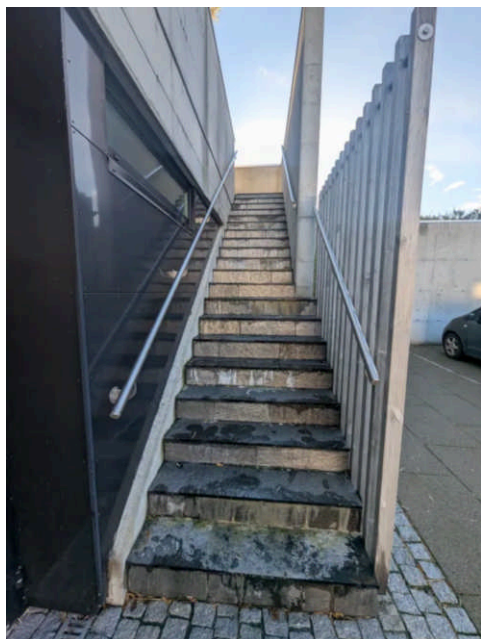
Dette kan også skyldes fuktvandring gjennom fuger/flis, når vann fordamper oppstår mineralutslag. Misfarging og avleiringer gir et ujevnt og skittent utseende og vann og organisk materiale kan gjøre trinnene glatte, øker risiko for fallulykker.

Ved gjentatt vannpåvirkning kan fuger svekkes, og frost/tining kan gi avskalling eller sprekkdannelse.

Utvendige trapper som ligger i fellesarealer. Synlige hvite/gulaktige renninger og belegg på trinn og stusstrinn/sideflater.

Kontrollere avrenning på flater og montere dryppnese/beslag for å unngå at vann renner direkte ned på trinn. Fjerne avleiringer og sørge for at fuger er intakte. Sklisikring på trinn bør vurderes.
