VEDLEGG TIL  
TRYSILFJELL  
HYTTEOMRÅDE 907

# Trysilfjell hytteområde 907, 2420 TRYSIL

Selveier fritidsbolig på selveiertomt, bygget i 2007

Befaringsdato: 09.12.2025

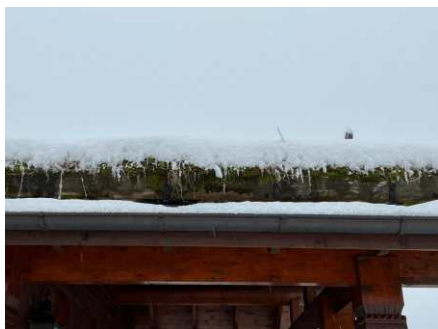
- Det er registrert mose og begroing på taket.

Mose holder på fuktighet, noe som over tid kan skade tekkingen og øke risikoen for skader som kan føre til lekkasjer. Vannet kan også ledes mot undertaket på en måte som gir økt belastning. Det anbefales å fjerne begroingen som en del av normalt vedlikehold.

Mose på taket.

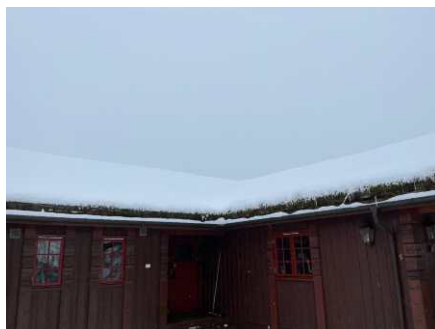
Snø på taket

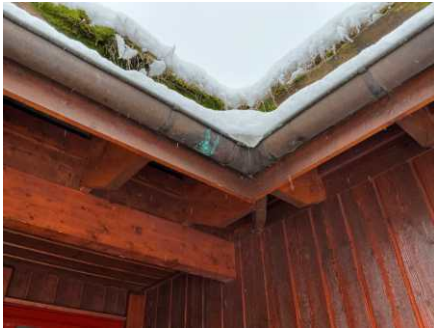
- Det er registrert noe korrosjon i renner og nedløp.

Korrosjon svekker metallet over tid og øker risikoen for utettheter.

Korrosjon på takrenner.

På sikt må utskifting påregnes, men det er vanskelig å si nøyaktig når dette vil bli nødvendig. Det anbefales å følge med på tilstanden jevnlig.

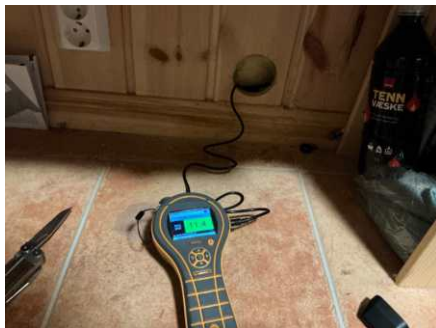
- Ventileringen i rommene er ikke tilfredstillende. I dette tilfellet burde det vært en ventil i den største boden. Alle rom i slike kjellere bør ha friskluftsventil. Dette er for å kunne ventilere vekk fuktig luft, å begrense muligheten for skader av fuktig luft.

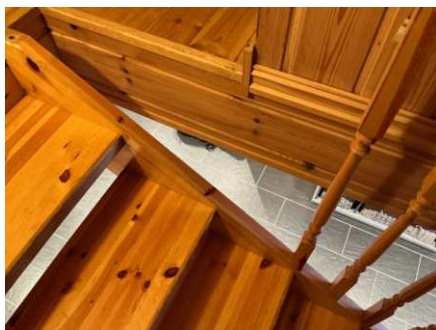
- Det er registrert åpninger større enn 0,1 meter.

Slike åpninger kan gjøre det mulig for små barn å komme seg gjennom eller sette seg fast.

For stor åpning.

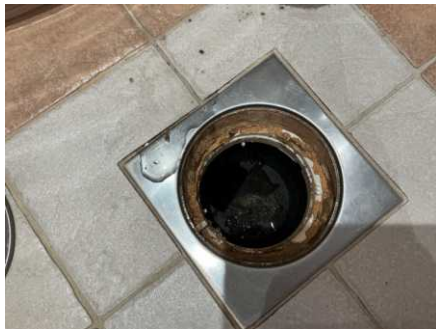
- Høydeforskjell mellom topp slukrist og overkant gulv ved døren er lavere enn 25 mm. Dette gjør at nærliggende konstruksjoner er mer utsatt for vannskade, hvis en lekkasje skulle oppstått.
- Fallet mot sluket er ikke tilfredsstillende.  
Når gulvet utsettes for vann, kan dreneringen begrenses, noe som fører til vannansamlinger. Dette reduserer sklisikkerheten og øker fuktbelastningen på konstruksjoner – både direkte og via fuktig luft.
- Konstruksjonen har passert halvparten av forventet levetid og har bruksslitasje.  
Alder og bruksslitasje kan øke behov for vedlikehold og tiltak.

Sluk i dusj.

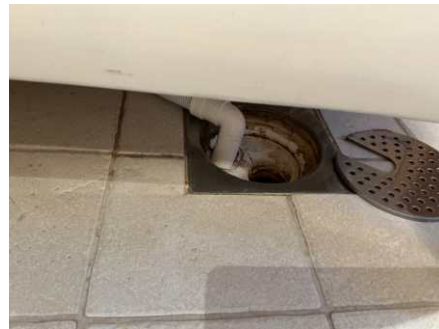
Sluk under badekar.

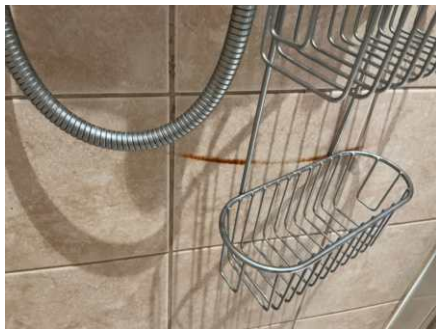
- Det er avvik:
  - Det er registrert svertesopp på fuger.  
Soppen bør fjernes ved grundig vask eller utskifting av fugemasse avhengig av hvor dypt den sitter.
  - Konstruksjonen har passert halvparten av forventet levetid og har bruksslitasje.  
Alder og bruksslitasje kan øke behov for vedlikehold og tiltak.
  - Det er registrert rustmerker på fliser i dusjonen.

Rustmerker på fliser i dusjen

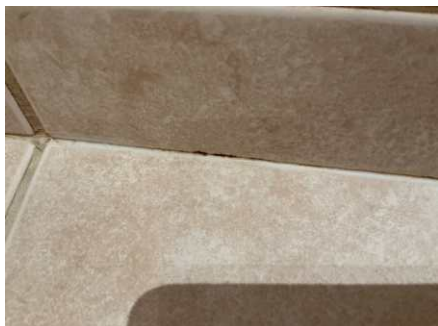
Svertesopp på fug.

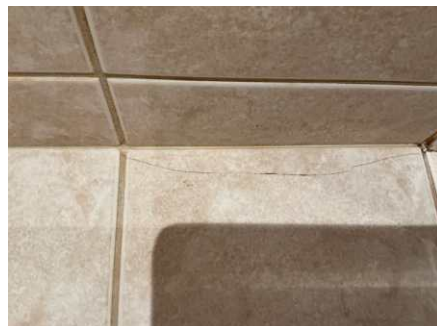
- Det er registrert sprekker i enkelte fliser.

Sprekker er primært kosmetiske, men kan indikere bevegelser i underlaget. Om årsaken skyldes fukt eller bygningsbevegelser, er usikker. Overvåk overflaten for nye sprekker eller endringer.

Sprek flis i dusjen.

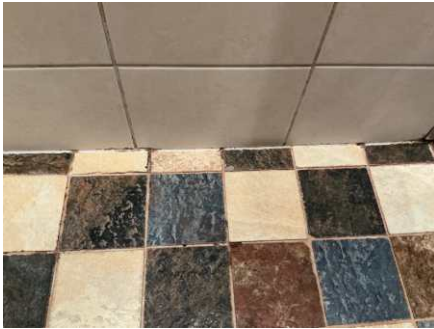
- Det er registrert svertesopp på fuger.  
Soppen bør fjernes ved grundig vask eller utskifting av fugemasse avhengig av hvor dypt den sitter.
- Høydeforskjell mellom topp slukrist og overkant gulv ved døren er lavere enn 25 mm. Dette gjør at nærliggende konstruksjoner er mer utsatt for vannskade, hvis en lekkasje skulle oppstått.
- Konstruksjonen har passert halvparten av forventet levetid og har bruksslitasje.  
Alder og bruksslitasje kan øke behov for vedlikehold og tiltak.

Svertesopp på fug.

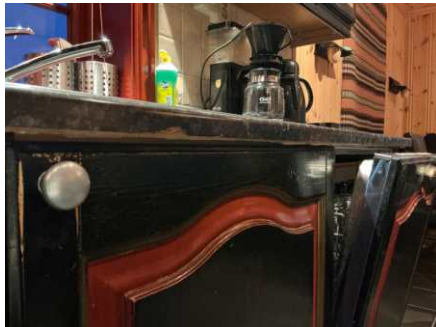
- Det er avvik:
  - Innredningen har svellinger.Svelling tyder på tidligere fuktpåkjenning.
- Innredningen er eldre og viser normal bruksslitasje.

Skader og svellinger i kjøkkenbenken.

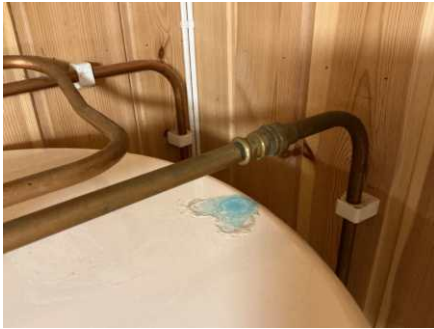
- Det er avvik:
    - Tettemuffer mangler på rør-i-rør i kjøkkenet.Tettemuffen skal tette rundt innerøret der det kommer ut av ytterøret, slik at lekkasjevann ledes trygt tilbake i ytterøret til fordelerskap eller sluk. Uten denne pakningen kan eventuelle lekkasjer i stedet renne ut mellom rørene og skade kjøkkengulvet.
  - Det er registrert korrosjon på vannrørene.
- Korrosjon svekker metallet over tid og øker risikoen for utettheter.

Korrosjon og avdrypp.
