ØSTERLIVEIEN 13C

# Tilstandsrapport

Østerliveien 13 C, 1185 OSLO

Befaringsdato: 12.11.2025

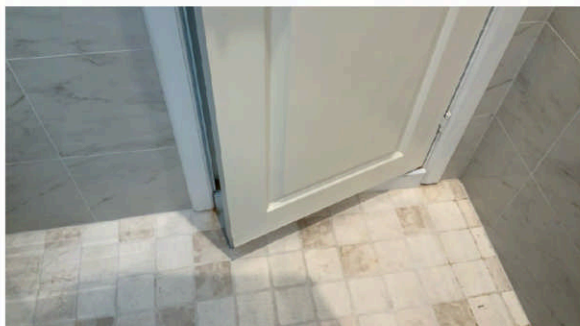
Bad 2, etg

- Dør med fuktskade på bad 2. etasje er byttet 2026.

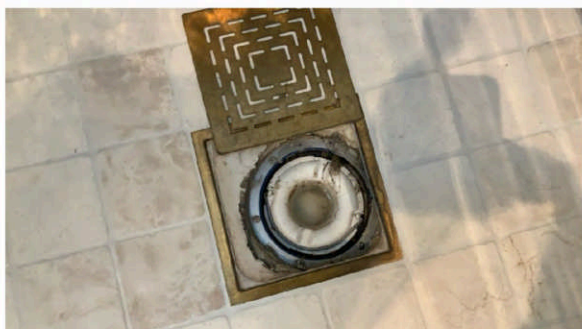
Det er plastsluk og membran med fremvist sjekkliste.

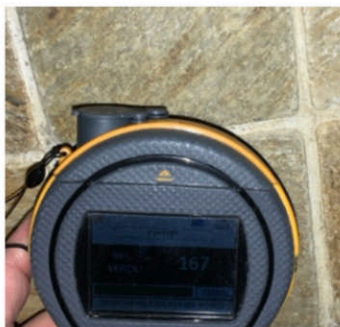
Fuktmåling

Hulltaking er ikke foretatt da det ikke er fysisk mulig pga tilliggende konstruksjoner. Kontroll med fuktmåler på overflate i dusj, ingen utslag på befaringen. Det kan ikke garanteres for uskadet våtsone av den grunn. Overflatemåling må ikke forveksles med en full kontroll av vegger som gjøres ved hulltaking.

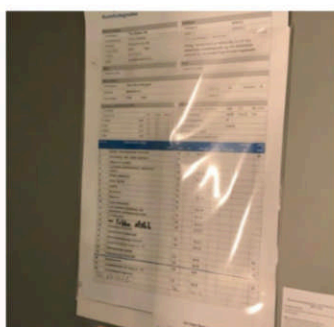
kjeller

kjeller, løs kobling

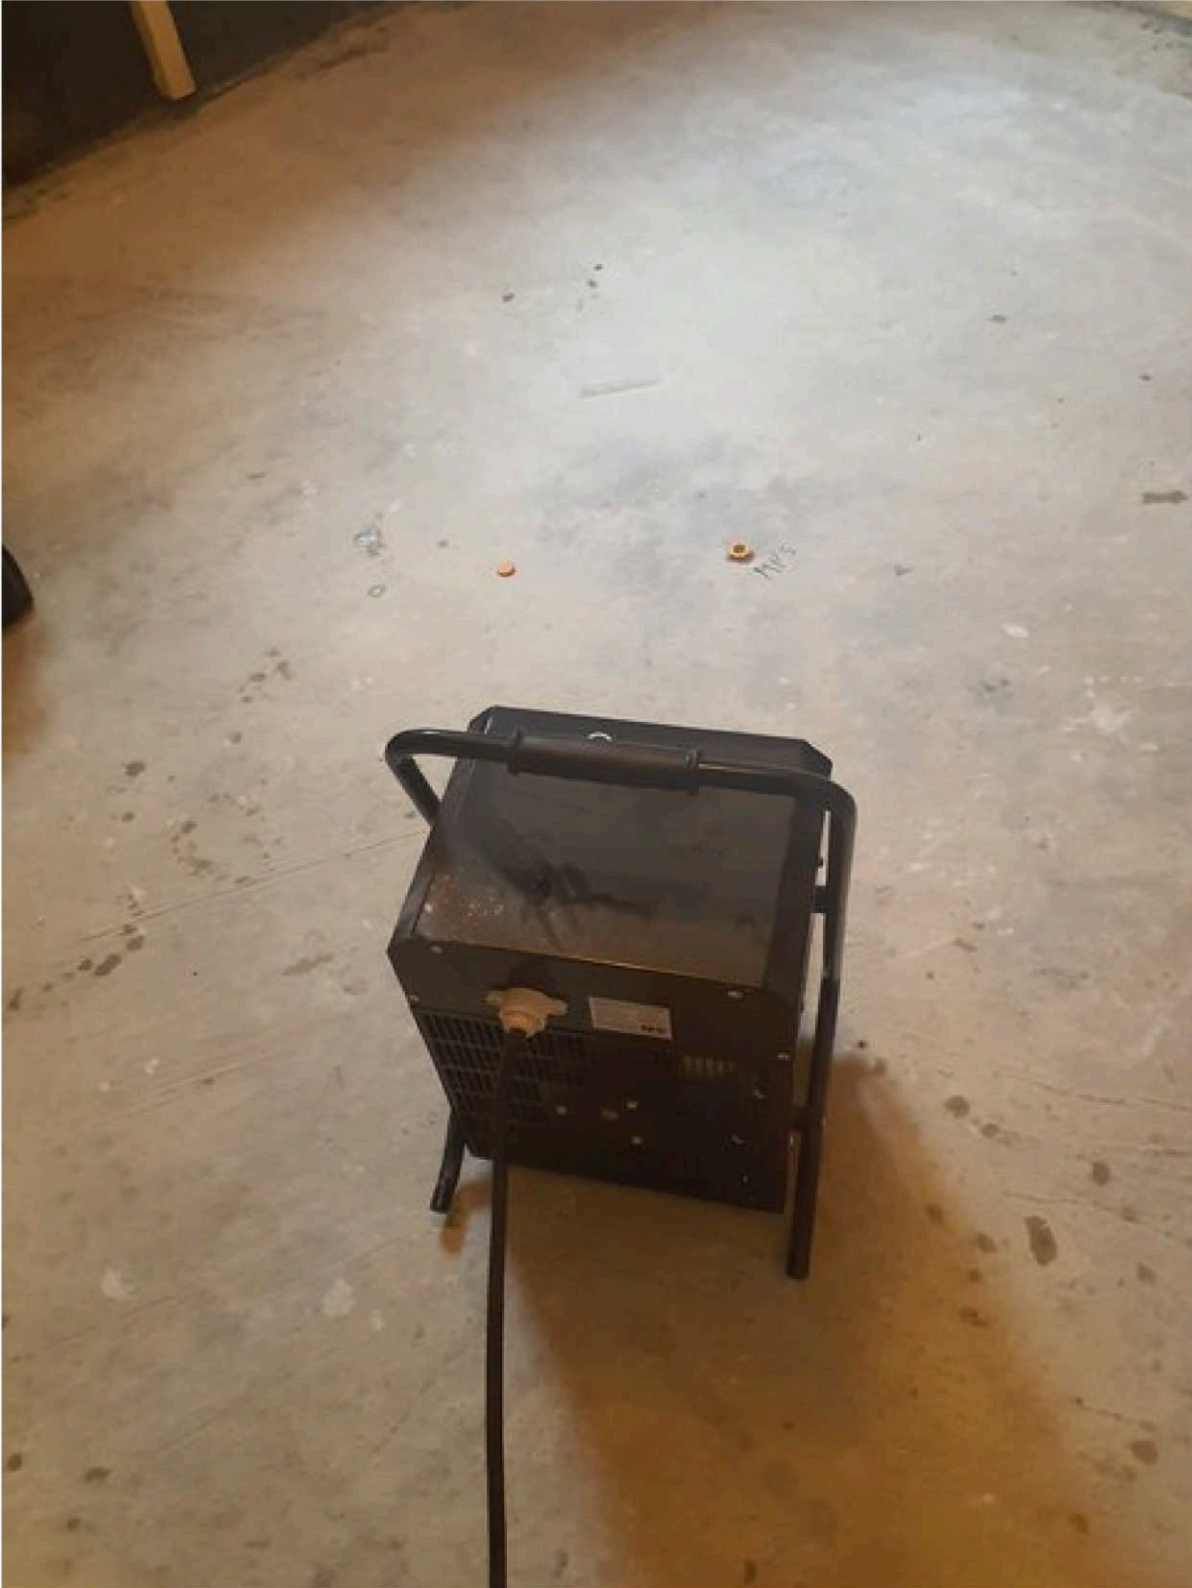
Varmerer installert i hoveddel og leilighet

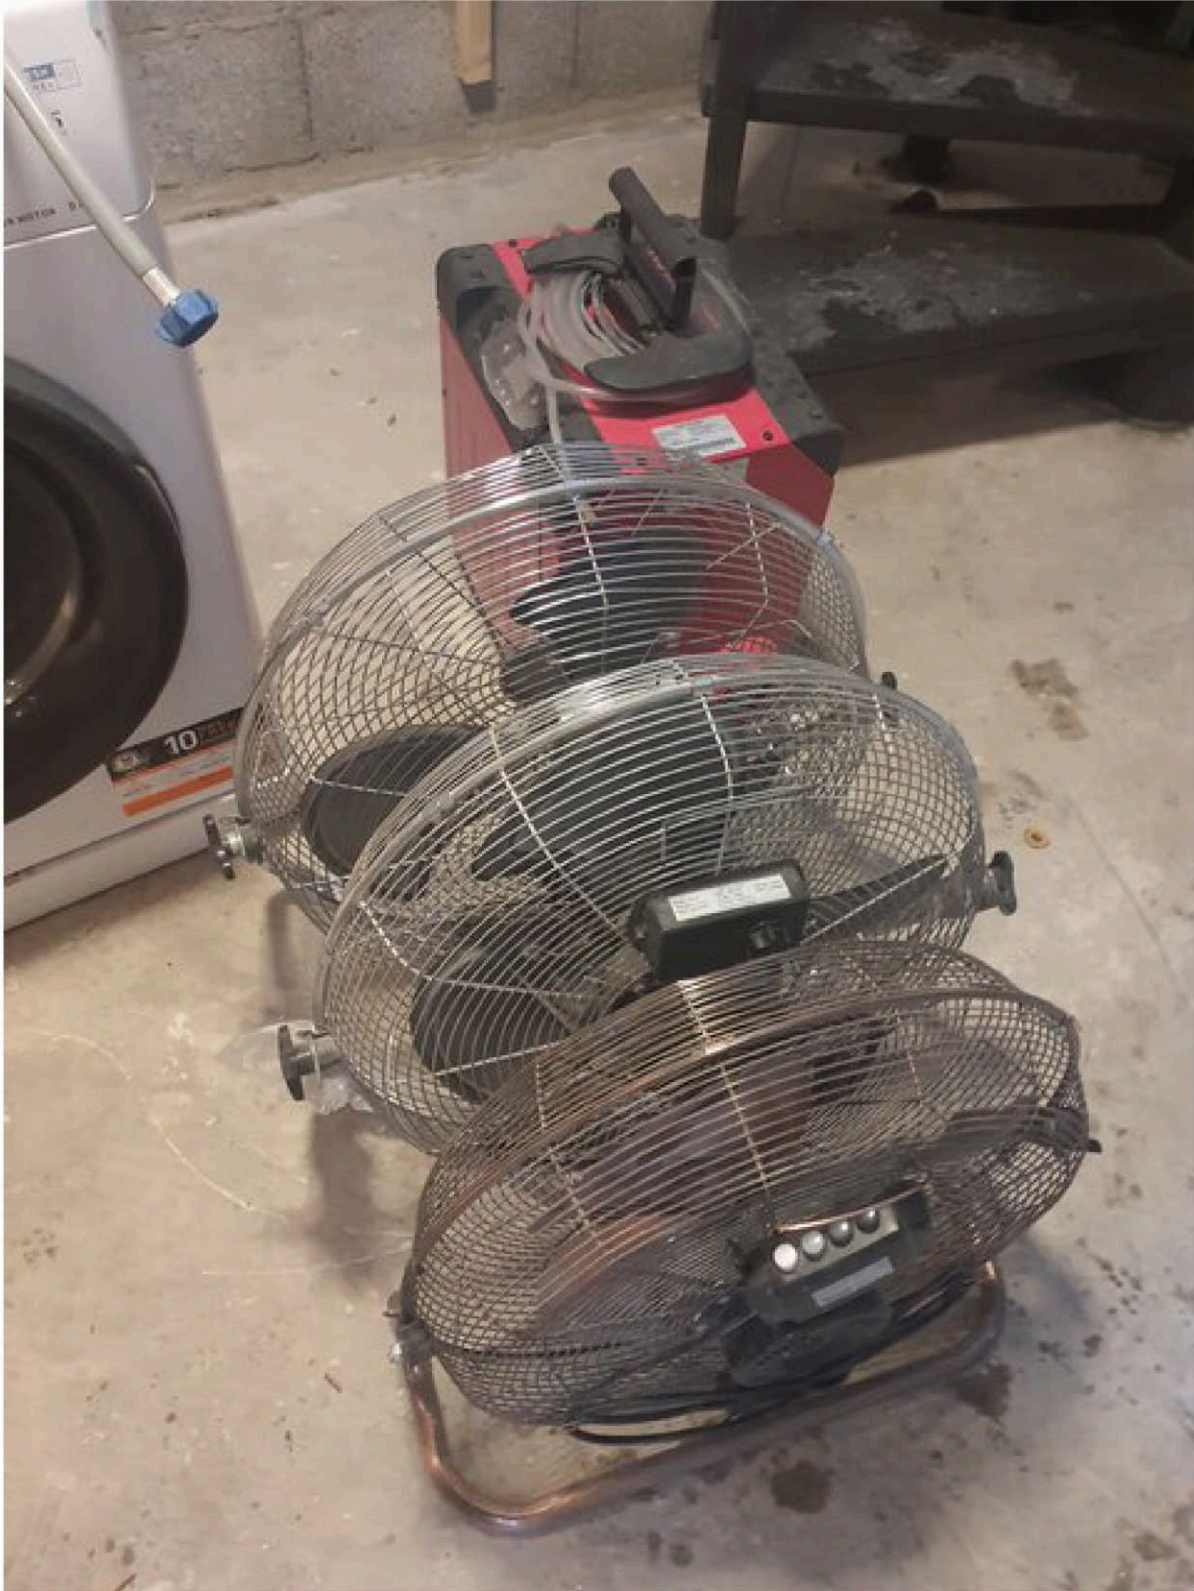
Leilighet tørking stoppet 19.02.2026

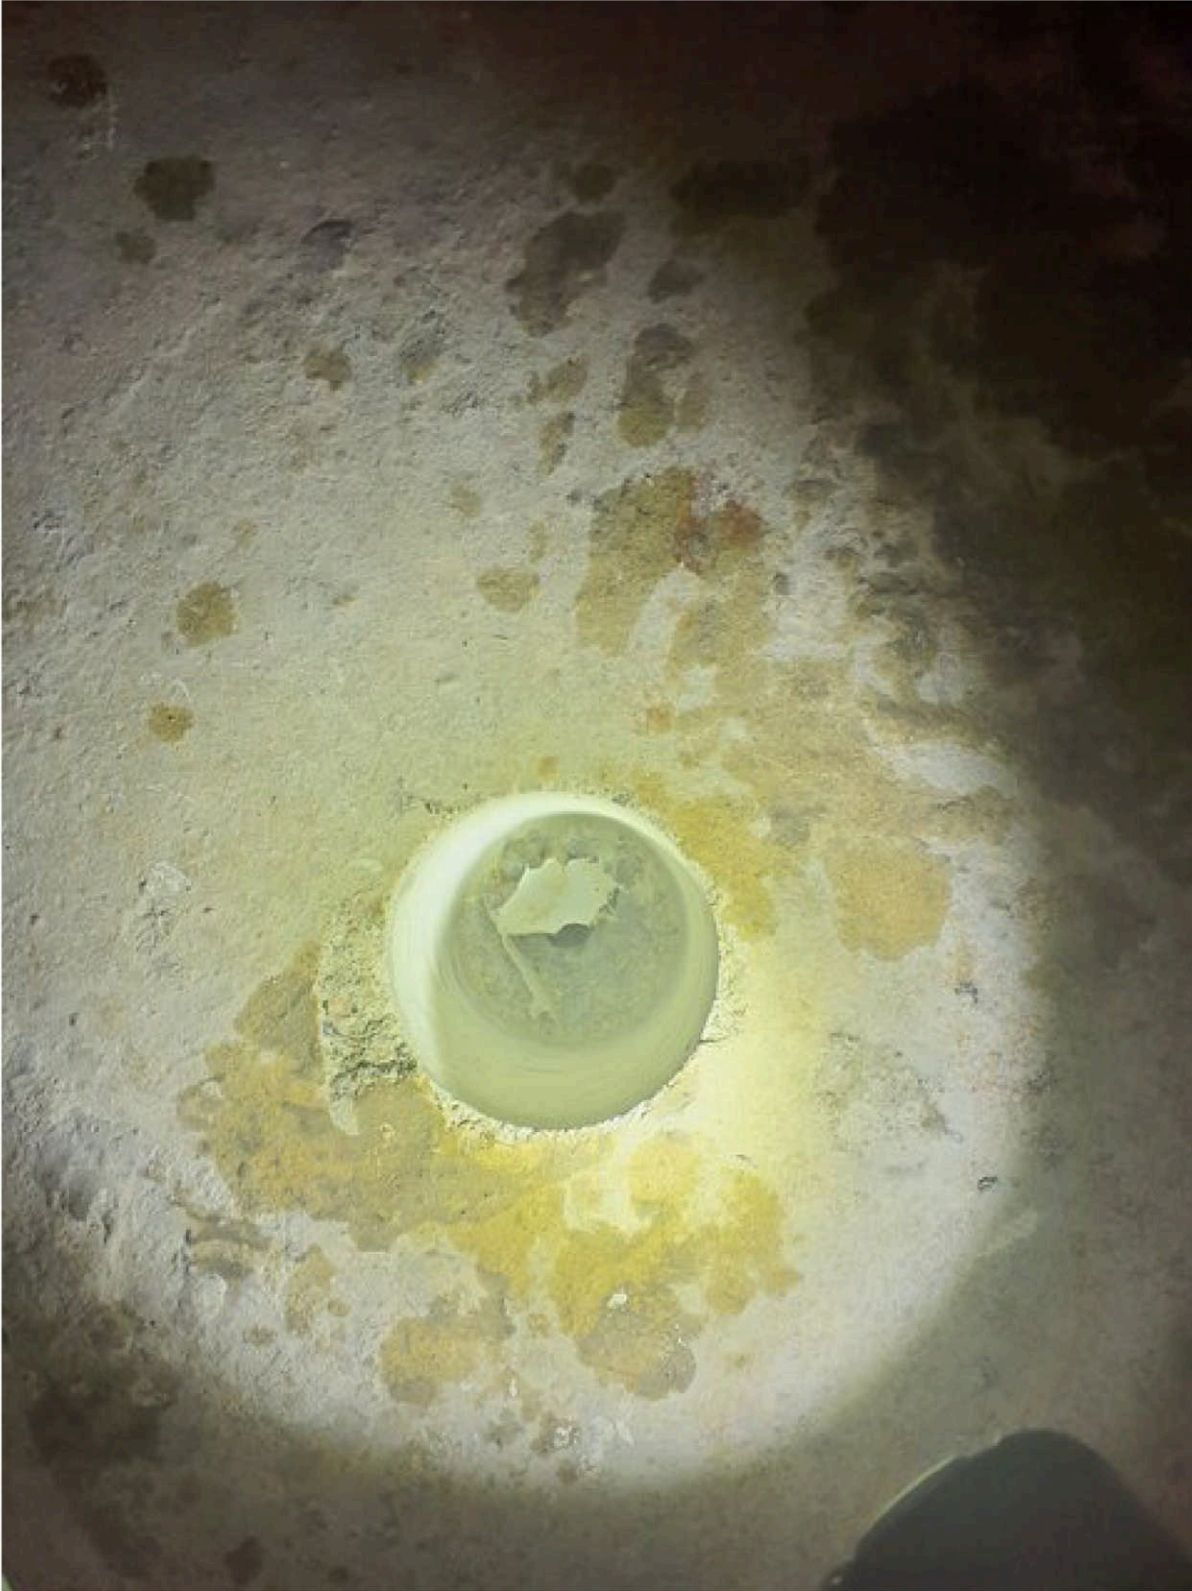
Innspeksjonshull 50mm betongkonstruksjon med plast under.

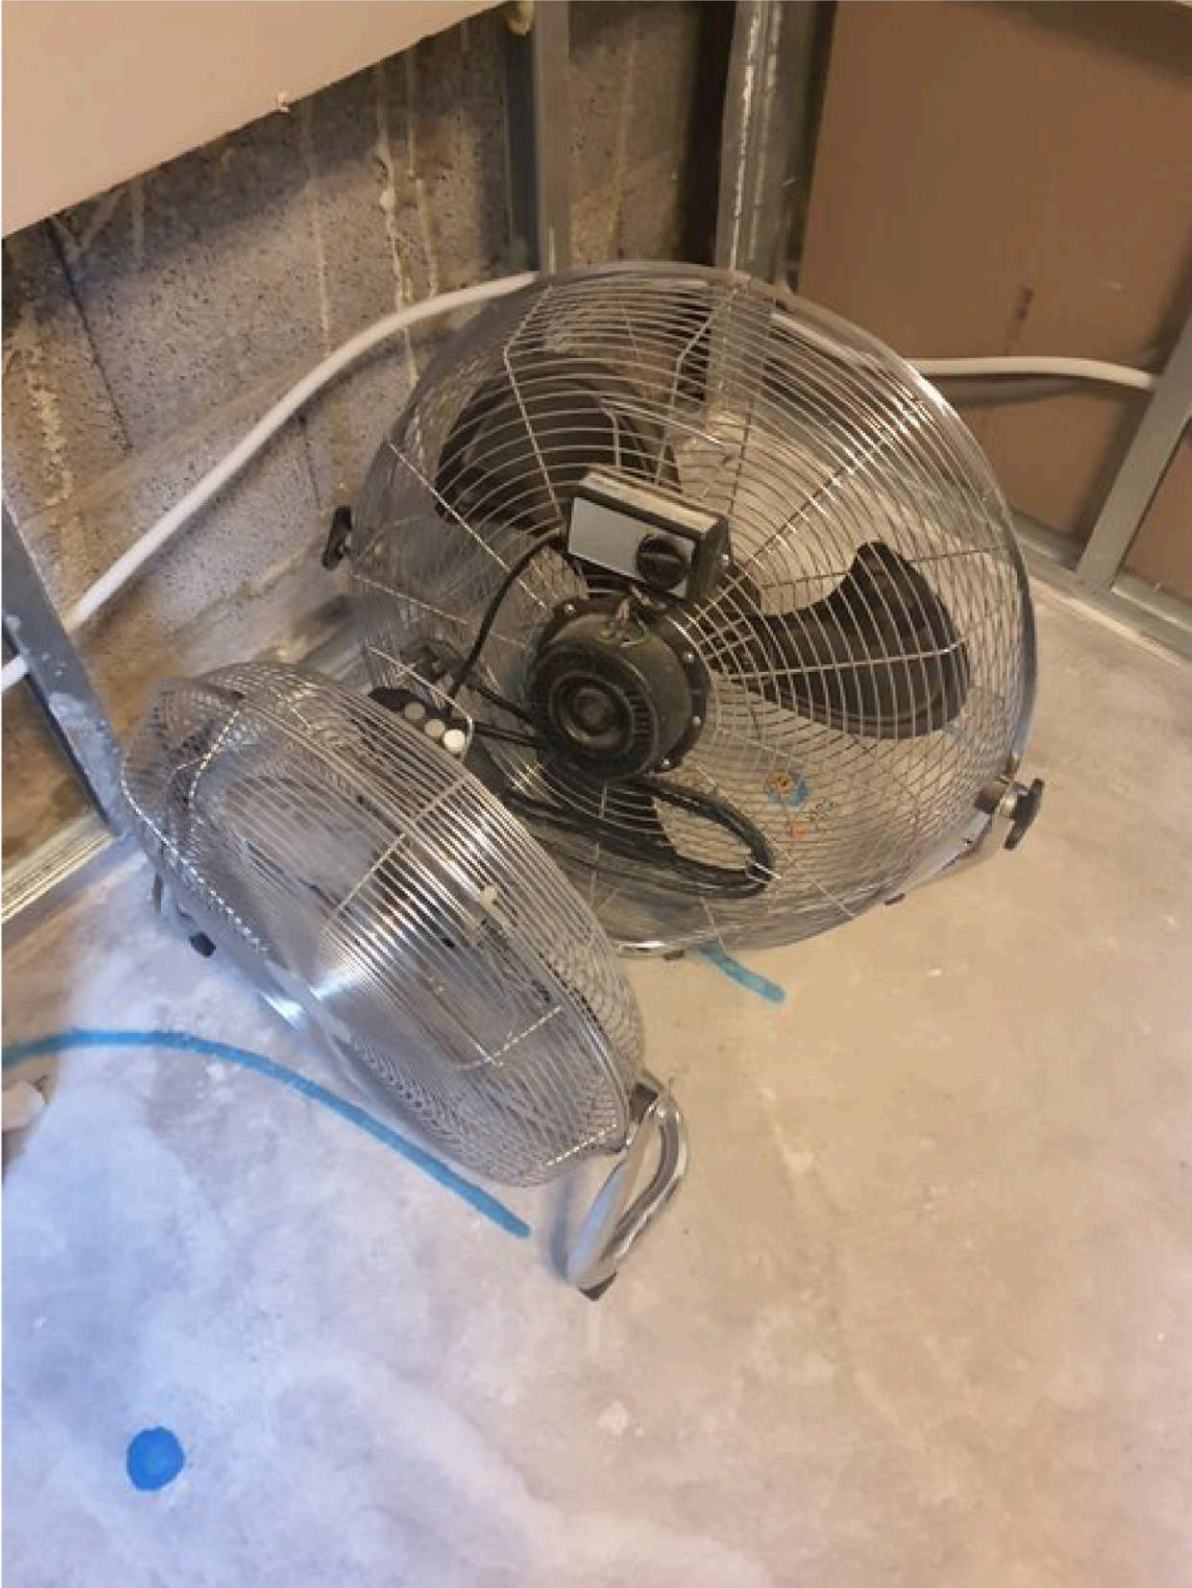
Hovedel tørking stoppet 19.02.2026

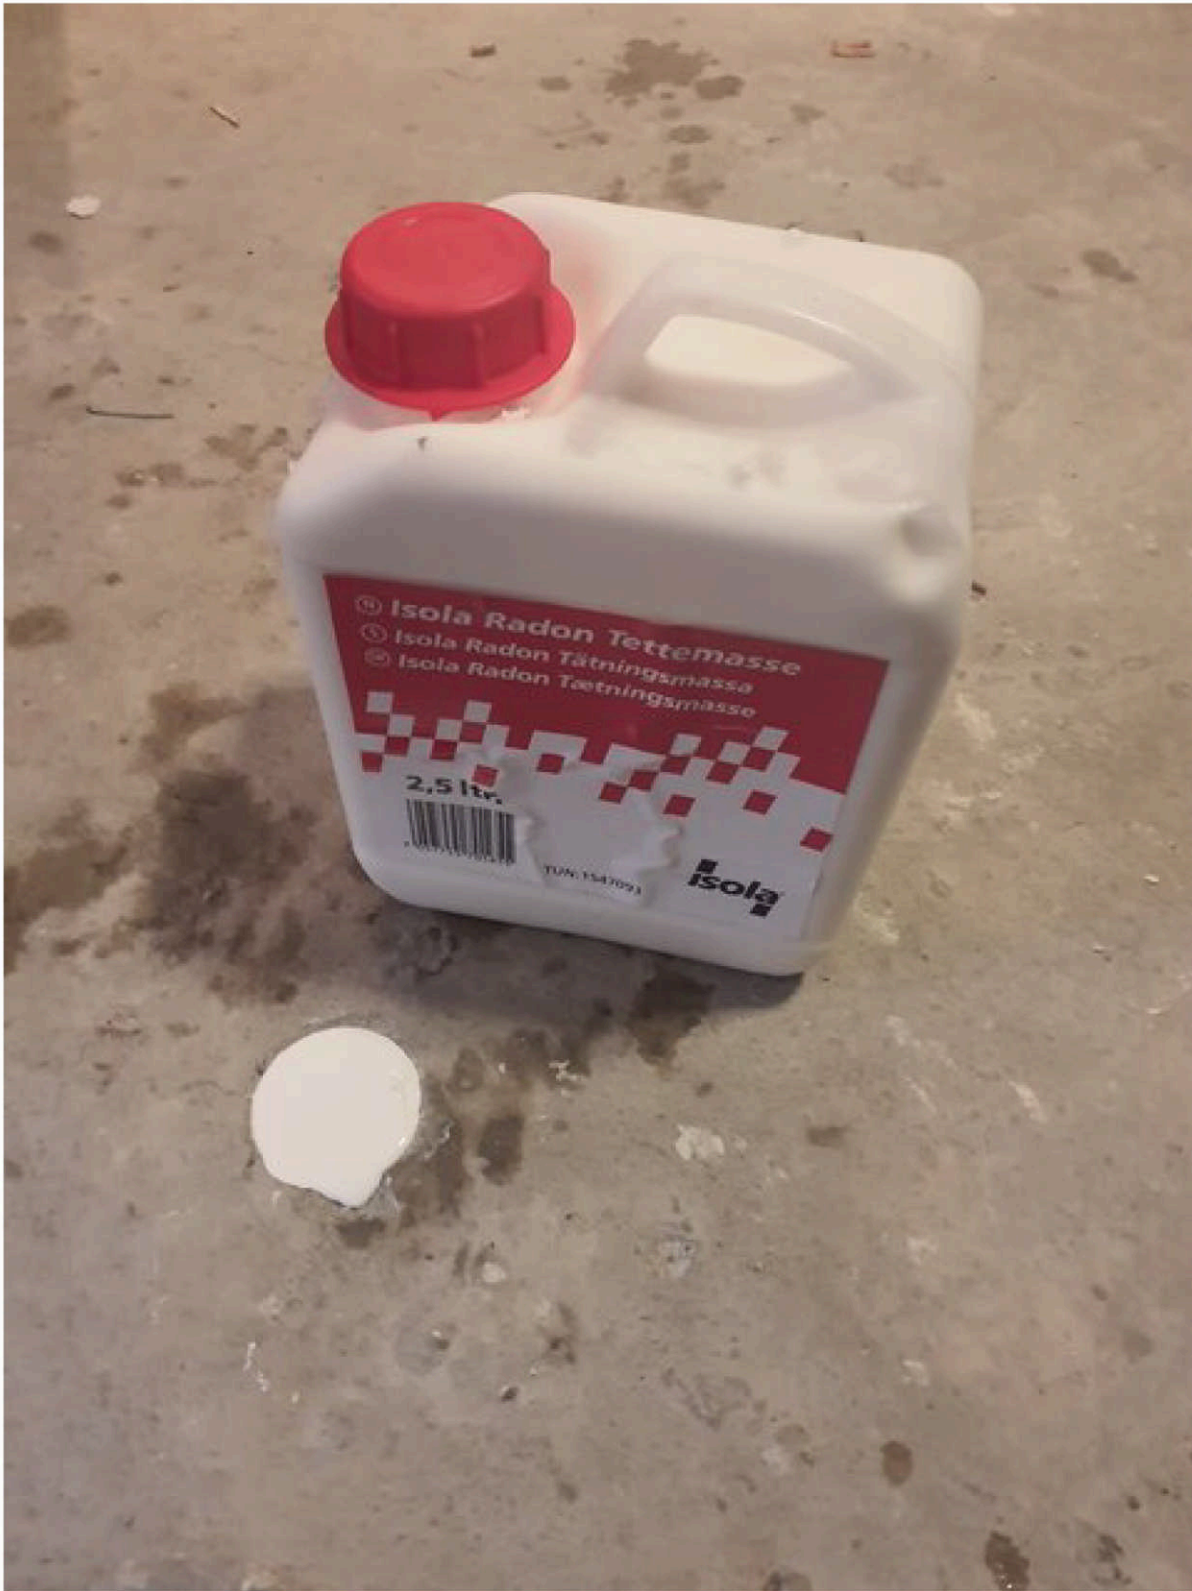
Innspeksjonshull 50mm tettet med radon tettemasse.
