# Løkkengjelen 10 og 12

## Velkommen til Løkkengjelen 10 og 12

Gyldig rapport  
06.02.2023

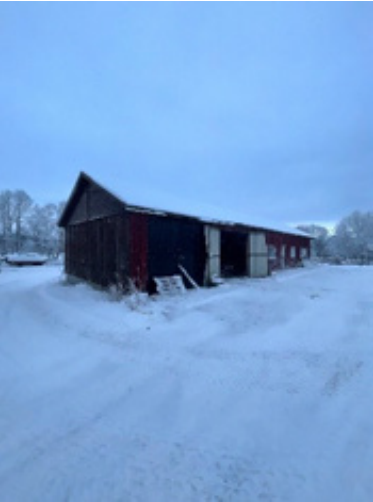
Redskapshus

| Bygningsdata | |
|---|---|
| | Anvendelse/ enkel<br>bygningbeskrivelse: Redskapshuset er oppført over ringmur i betong og har jordgulv. Veggkonstruksjonen er oppført i bindingsverk og er utvendig kledd med stående panel samt med liggende panel i gavlspisser. Taket har saltaksform og er tekket med metallplater. Bygningen har generelt stort vedlikeholdsbehov og det kan nevnes skade i ene gavlspiss samt skader på porter og vinduer. |

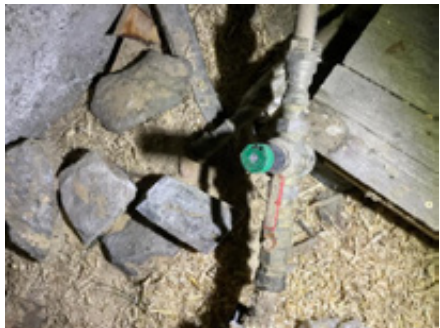
Innvendige vannledninger er av plast (rør i rør). De er besiktiget i rørskap som er etablert på vaskerom. Vann er ikke tilkoblet da det ikke er montert sanitærutstyr på bad, vaskerom og toalett. Det opplyses at alt av vannrør er utskiftet i 2019. Stoppekraner er etablert i kjeller.

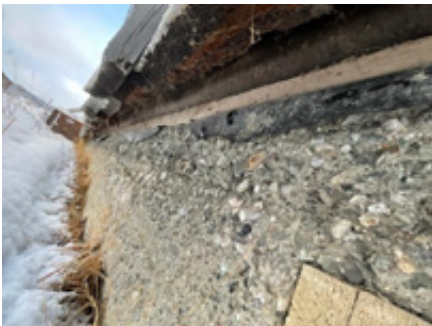
Bygningen har betonggrunnmur. fra 1958 i kjeller og ringgmur fra ca 1983 under tilbygget del.
