# EGENERKLÆRINGSSKJEMA

| Røsslyngvegen 41 | |

# Røsslyngvegen 41

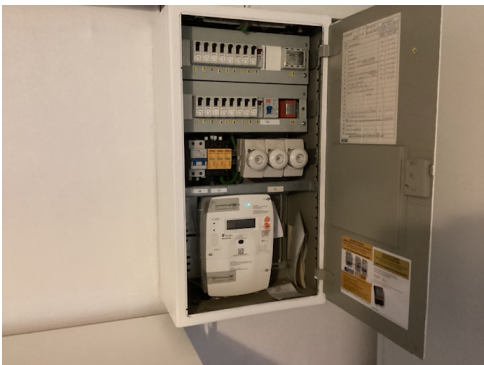
#### Bilde

Bilde av sikringskap
