# Ane Bakkens veg 7 7517 HELL

## Tilstandsrapport Eierskifte

| Rapportdato: | 25.6.2026 (Gyldig til 25.6.2027) |

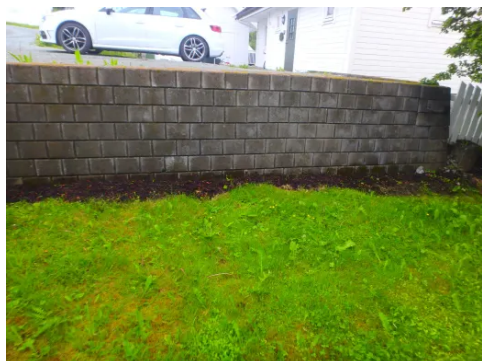
### 6.1 Forstøtningsmur

Støttemur av betongstein mot nabo.

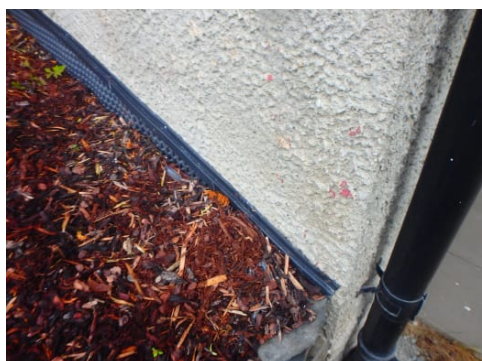
### 6.2 Fuktsikring og drenering

Synlig fuktsikring utvendig på mur.

Tidligere eier har opplyst at drenering og utvendig fuktsikring ble oppgradert i 2006. Det er delvis synlig fuktsikring av knotteplast utvendig på mur.

- Forhøyet fuktnivå i overflater
- Punktvis avflassing eller utfelling av salt-/kalkutslag på puss eller maling

Registrerte salt-/kalkutslag og avflassing indikerer fuktpåvirkning mot grunnmuren og kan være et symptom på redusert funksjon i drenering eller fuktsikring. Dette medfører økt risiko for fuktinntrengning og skadeutvikling over tid.

Tiltak med drenering/fuktsikring er påregnelig.

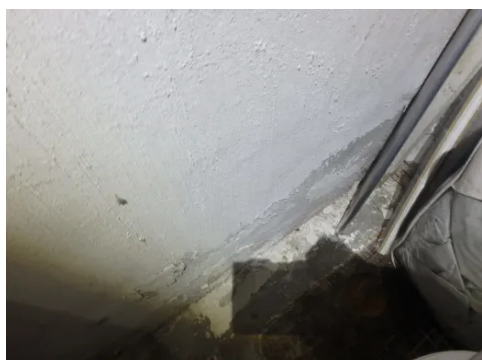
Salt/kalkutslag på innvendig mur.

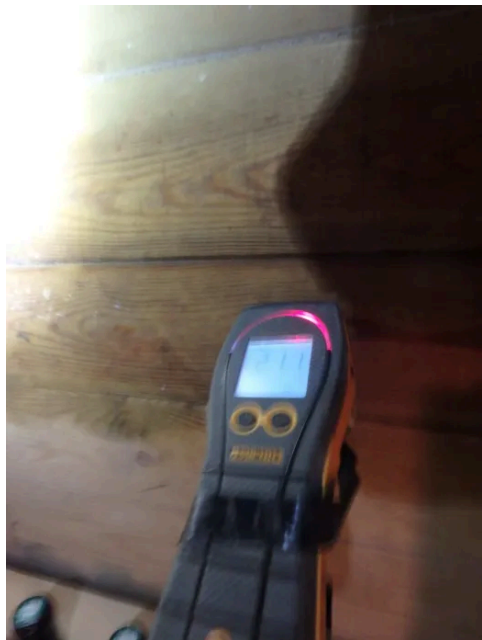
Fuktmåling i tregulv i vinkjeller.

| 21 vektprosent fukt i tregulv i vinkjeller. | |

Rommene under terreng er delvis innredet med vaskerom, boder, oppholdsrom og vinkjeller. Det er påvist fukt i gulvkonstruksjonen, med måling på 21 vektprosent fukt i tregulv i vinkjeller. Hulltaking er ikke foretatt da veggene er utført i betong, men det er synlig fukt i tregulvet i vinkjelleren. Forhøyet fuktnivå i tregulv medfører risiko for råte, misfarging og muggvekst dersom forholdet ikke utbedres, og bør undersøkes nærmere for å avdekke omfang og årsak.

Årsaken til fuktpåvirkningen bør avklares og nødvendige tiltak gjennomføres. Dette kan omfatte utbedring av drenering, fuktsikring eller ventilasjon. Eventuelle skader bør utbedres for å redusere risikoen for videre skadeutvikling.

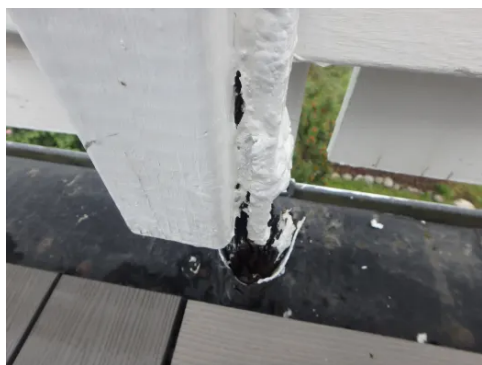
## 6.6 Balkong, terrasse, platting: Takterrasse

Rust i rekkverks innfesting.

Rust i innfesting til rekkverk.  
Tekking har passert normal levetid.

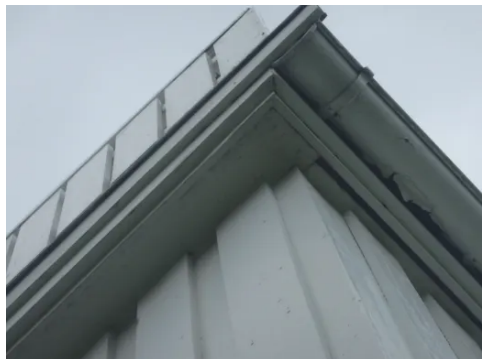
Tilløp til råte i kassebord i raft på takterrasse.

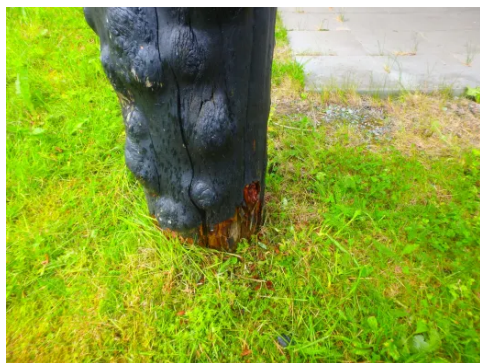
Råte i stolpe ved inngang til utebod.

Kledning av eldre type.  
 Råte i utvendig stolpe ved utebod.  
 Svak lufting av liggende kledning uten at dette har medført synlige skader.

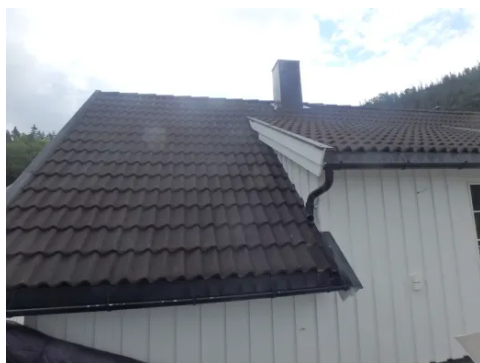
## 6.13 Takteking

| Taktekking og undertak har nådd en alder som øker risikoen for lekkasjer, som kan føre til omfattende og kostbare reparasjoner av underliggende konstruksjoner dersom en ikke foretar tiltak på konstruksjonene før dette oppstår. | |

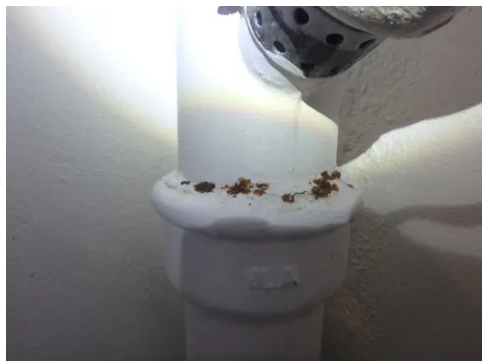
## 6.20 Avløpsrør

Rust på soilrør i kjeller.

Det er rust på soilrør

Anlegget fungerer pr. tid, men skader/lekkasjer kan plutselig oppstå.  
Stikkledninger er ikke vurdert.

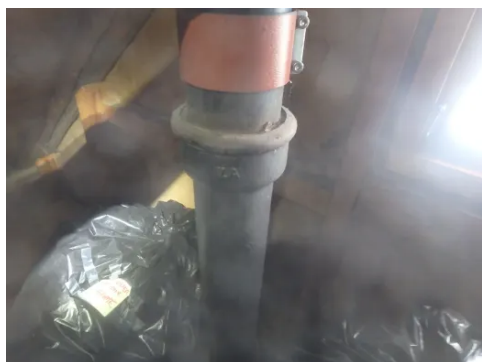
Soilrør på kaldtloft.

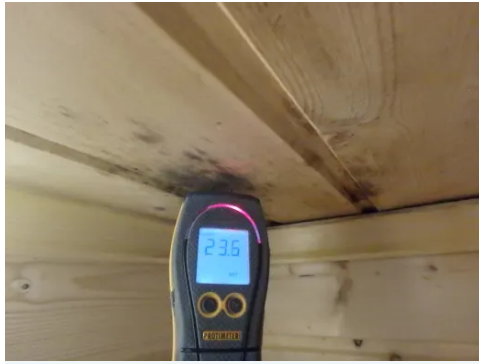
## 6.28 Kjølerom

Høyt fuktinntrekk i paneloverflate.

Ved enkel kontroll registreres høyt fuktinntrekk i innvendig panel samt mye kondensering fra kjøleaggregat.

Det vil være behov for utbedringer og tiltak.  
Rommet er ikke videre vurdert.
