Johan Bojers gate 5 7300 ORKANGER

Tilstandsrapport Eierskifte

Boligtype: Enebolig

Byggeår: 1920

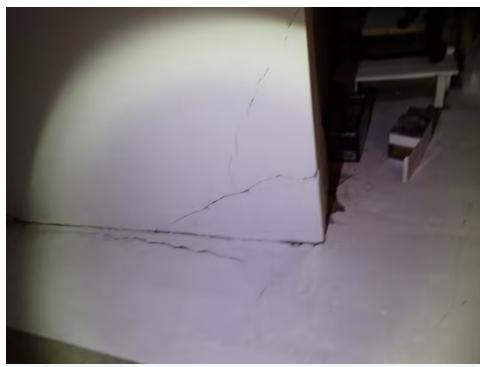
Sprekker i grunnmur ved trapp.

Undersøkelse av grunnmur viser sprekker i teglstein og hjørne ved trapp ned til kjeller, årsak til dette er ukjent. Videre er det sprekker i en tresonittplate som ligger utenpå grunnmur ved vindu i gang. Utøver dette vise undersøkelsen ingen tegn til sprekker eller skader.

Det registreres mindre riss i grunnmur og utvendig puss. Dette er ikke uvanlig og vurderes ikke å ha vesentlig konstruksjonsmessig betydning slik dette fremstår i dag.

Tilstandsgrad 2 er gitt med bakgrunn i registrerte sprekker ved trapp ned til kjeller.

Årsak til sprekker i mur ved trapp er ukjent og ikke videre vurdert. Det må utføres ytterligere undersøkelser for å avdekke omfang av forholdet og eventuelle behov for tiltak.

Det anbefales en gjenpussing og løpende observasjoner anbefales for å bekrefte eller avkrefte en negativ utvikling.

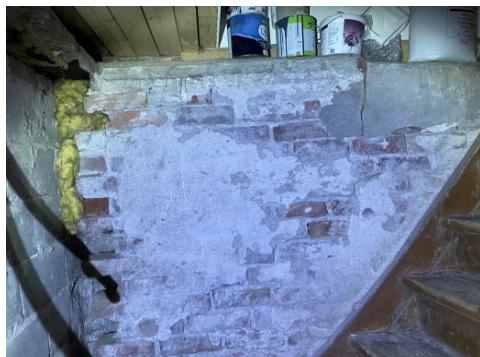
Sprekk i grunnmur ved trapp.

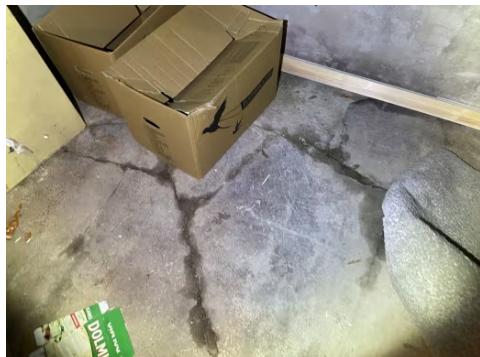
Det ble registreres fuktopptrekk fra sprekker i gulvstøyp ved en tidligere befarings i 2022.

Det er foretatt hulltaking i nedre del av vegg i kjellerstue. Ved fukt måling i treverk i forbindelse med hulltaking, måles et fuktinnhold som er over faregrensen for utvikling av skader. Med henvisning til påviste forhold/ utførte fukt målinger kan det ikke utelukkes at det finnes skjulte skader bak innredet konstruksjon.

Fundamenter og kjellergulv er med bakgrunn i byggeår og byggemetode på oppføringstidspunktet etablert direkte mot grunnmasser uten isolasjon og grunnmursplast. Det vil derfor være påregnelig at kjellergulv og grunnmur trekker fukt.

Tilstandgrad 2 er gitt på grunn av registrerte fukt målinger og fuktoppdrag fra grunn.

Ytterligere undersøkelser av konstruksjoner for kartlegging av skadeomfang anbefales.

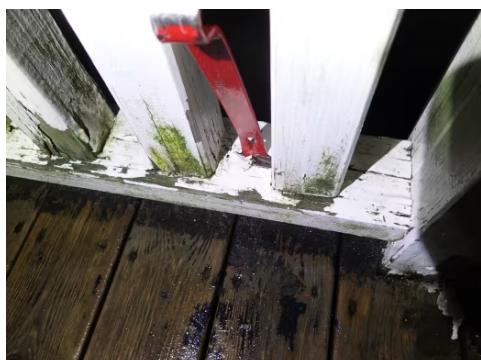
Lokal råteskade i nedre del av innfesting til rekkverkspiler på balkong i 2.etg.

På balkong registreres det lokal råteskade i nedre del av innfesting til rekksverkspiler.

Tilstandsgrad 2 er satt på grunn av lokal råteskade på rekksverk og stedvis malingsavflassing.

Lokal utskifting av råteskadet del av rekksverk må påregnes.

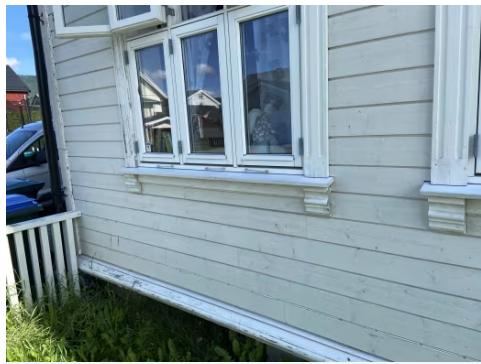
Stedvis malingsavskalling på omramming vinduer og vannbrett ved overgang panel/grunnmur.

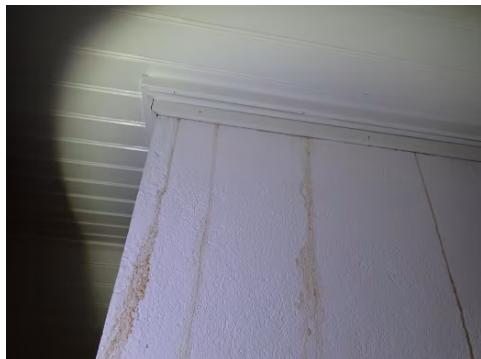
Tilstandsgrad 2 er satt med bakgrunn i registrerte fuktmerker rundt takgjennomføring til pipe. Viser til punkt "taktekking" i rapporten.

Det registreres fuktmerker/rennmerker ved takgjennomføring ved pipe.

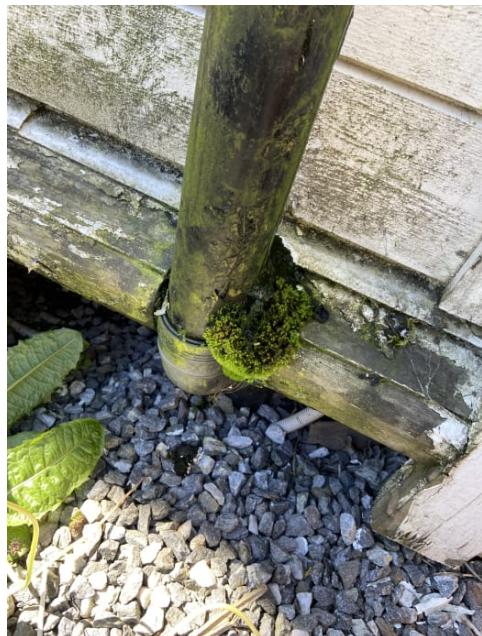
Utette skjøter fra nedløp takterrasse over inngangsparti

Det registreres utette skjøter fra nedløp takterrasse over inngangsparti TG-2. Utover dette er det ikke registrert skader eller tegn til unormal funksjon.

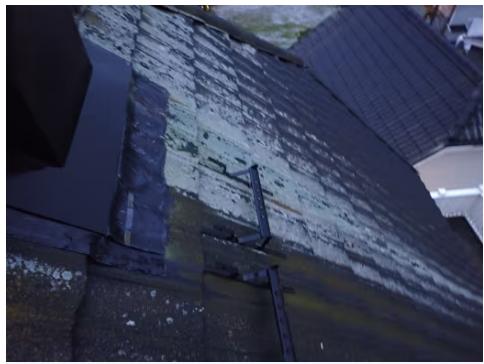
Stedvis mose på taktekking.

Det registreres innvendige rennmerker ved pipe, selger opplyser at det har kommet inn vann ved pipe ved uvær i mars 2025. Innvendig konstruksjon er kontrollert av en takstmann via forsikringsselskap, ved kontroll ble det ikke registrert innvendige følgeskader. selger ringte takstmannen på befaringsdagen og som kunne bekrefte dette. Årsak til vannmerker ved pipe kan komme som følger av utettheter ved undertak eller pipehatt/beslag, vann kan da trenge inn ved mye vær og vind.

Det anbefales en kontroll av beslag, taktekking og undertak ved pipe for å utbedre eventuelle utettheter. Det var snø på befaringsdagen så undertegnede kunne ikke kontrollere beslag og tekking. Ved en tidligere kontroll i 2023 ble det ikke registrert avvik på beslag og taktekking ved pipe, dette til opplysning.

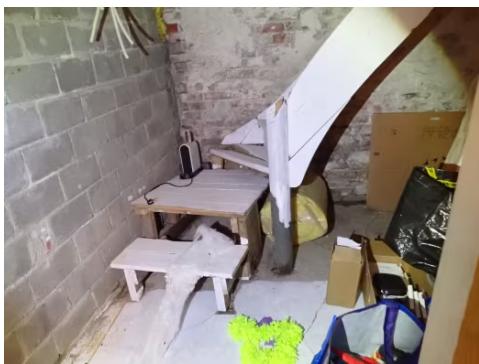
Bratt rapp ned til kjeller med manglende rekksverk og skader på nedre del av trapp.

Tilstandsgrad 3 er satt på grunn av manglende rekksverk og skader på nedre del av trapp.

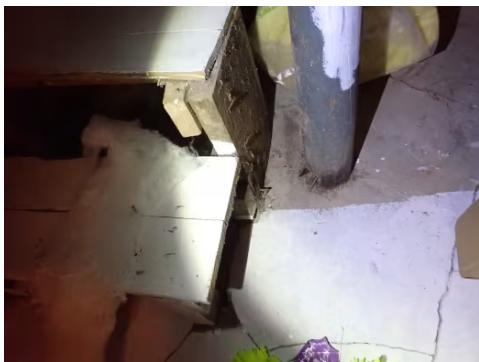
Råte/slitasje på stolpe til trapp som står på gulvstøyp.

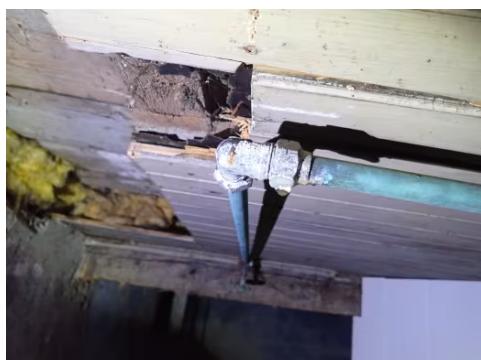
Eldre vannrør med lokal drypplekkasje fra skjøt/koblingspunkt.

Det registreres eldre vannrør i kjeller, som har nådd en alder hvor det vil være økt risiko for lekkasjer. Det registreres vanndrypp fra eldre vannrør i kjeller. Og blandebatteri (kran) på servant bad i 1.etg lar seg ikke stenge ordentlig, slik at det konstant drypper vann fra kranen.

Tilstandsgrad 2 er gitt da deler av vannrør er av eldre dato, og har nådd en alder som tilsier at skader / lekkasjer kan oppstå.

Det bør gjøres lokal utbedring/utskiftning av blandebatteri (kran) til servant bad i 1.etg.

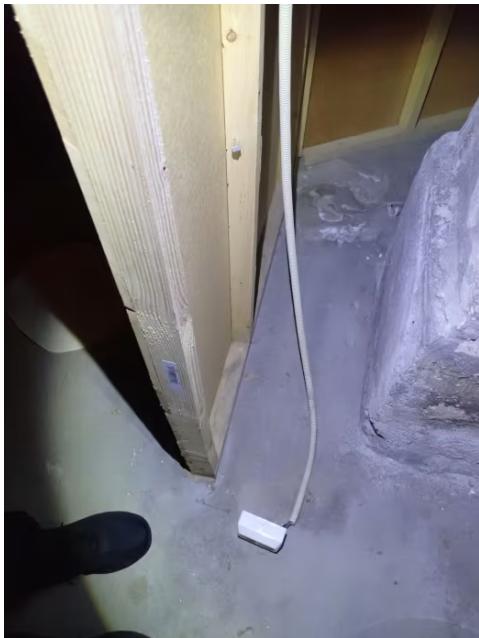
Løse ledninger i kjeller.

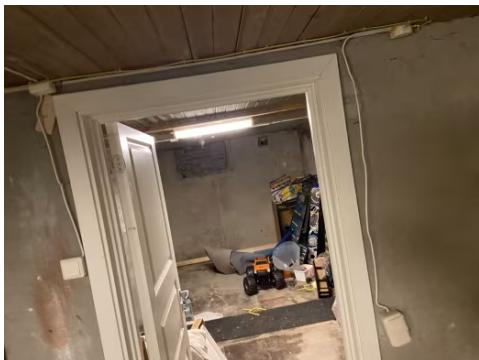
Løse ledninger.

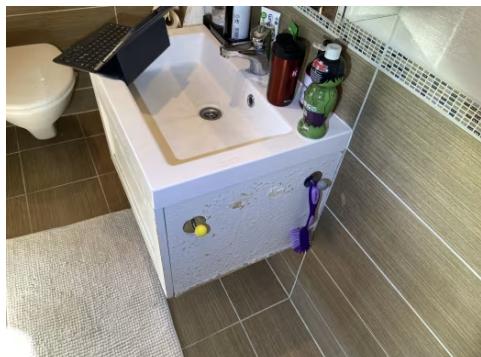
Fuktksader på baderomsinnredning.

Det er fuktskader pga vannsøl, på baderoms innredningen.
--

Fuktskade på servantskap bør utbedres.
--
