Tilstandsrapport

Risikovurdering for Anticimex boligselgerforsikring

Lifjellvegen 905
3804 BØ I TELEMARK
Gnr./Bnr.: 9/179
Midt-Telemark kommune

Befaringsdato: 06.02.2025

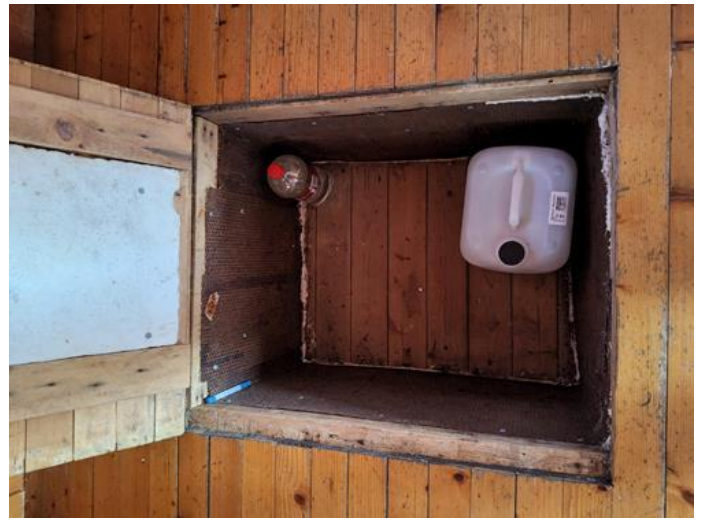
Kjøkken - [Luke med rom i kjøkkengulvet]

Det ble målt fuktighet med pigg i treverk i sidene under luke i kjøkkengulvet, her ble det målt vektprosent mellom 17 og 20. Det var som forventet å måle noe fuktighet her, med tanke på oppbygningen av kjeller og bjelkelag.

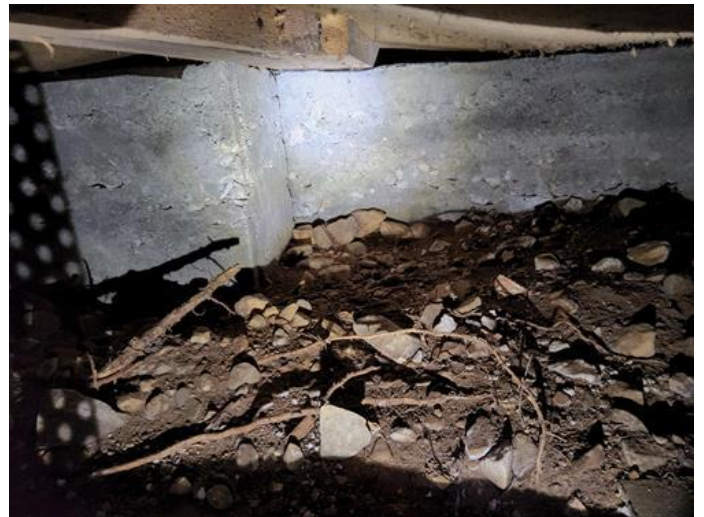
Krypekjeller - [Krypkjeller 2]

Krypekjelleren har ingen god inspeksjonsmulighet. Slike konstruksjonen har erfaringsmessig vist seg skadeutsatt og derfor med høy risiko. Det anbefales sterkt å etablere bedre inspeksjonsmulighet for å kunne besiktige arealet. Først da kan det få en faglig forsvarlig vurdering. Dersom det er omfattende skader er disse oftest kostbare å utbedre.

Det er ikke benyttet plast/fuktsperre ned mot grunn.

Konstruksjoner som dette tåler noe fuktighet, men påkjenninger av fuktighet overtid vil kunne ha negativ påvirkning og skjulte feil/skader og råteskader kan ikke utelukkes.

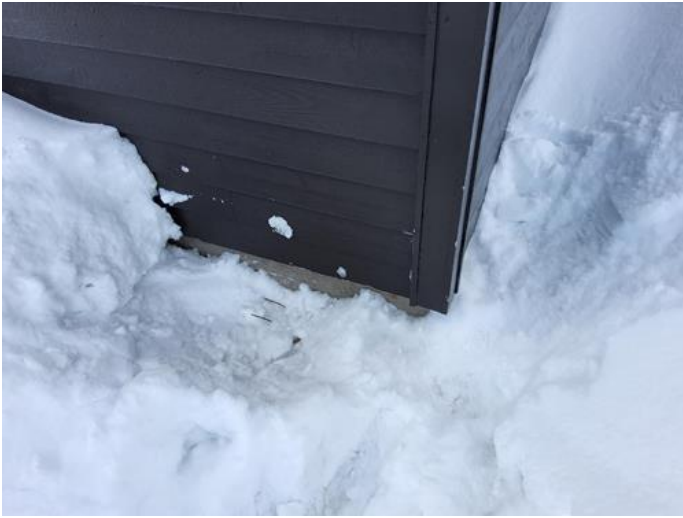
Yttervegger inkl. fasader og konstruksjon - [Vegg og grunnmur]

Kledning bærer generelt preg av alder og slitasje. Stedvis observeres det blant annet sprekker og bobler i malingslaget. Tiltak må påregnes.

Det er forholdsvis liten klaring mellom veggkonstruksjoner/kledning og terreng, særlig på vestsiden og ved inngang. Dette i kombinasjon av at det ikke er takrenner er med på å forkorte levetiden av kledning og konstruksjon. Skjulte feil og skader i kledning og konstruksjon kan ikke utelukkes.

Kledning er ikke tilstrekkelig luftet, noe som ikke var uvanlig på byggetidspunktet. Erfaringsmessig øker risikoen for skjulte skader og redusert levetid. TG2 er valgt for å belyse risiko.
