Tilstandsrapport

📍 Lihauggata 10, 6002 ÅLESUND

Befaringsdato: 09.11.2023

Autorisert foretak: Takstmann Halvard Godø AS

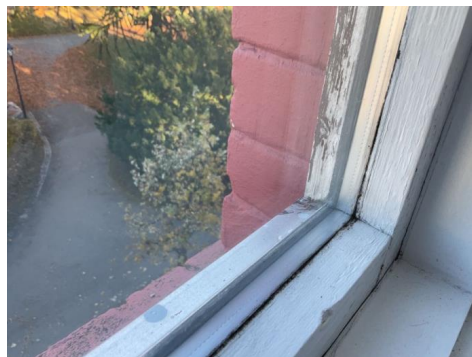
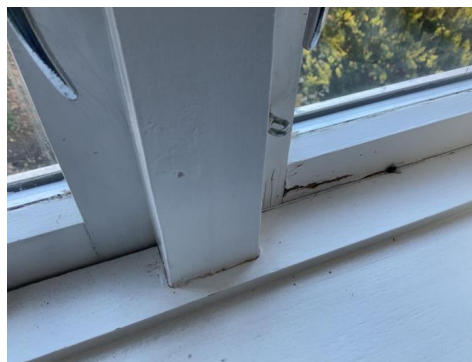
Vinduer i leiligheten er i hovedsak fra 1977. På badet og på det ene soverommet er det observert vinduer fra 2009. Vindu på innredet rom på loftet er trevindu med enkelt glass. Vinduet har noe råteskade og bør byttes.

- Det er påvist at enkelte vinduer er vanskelig å åpne/lukke.
- Trevirket i vinduene har stedvis høyt fuktnivå.

Det vises til utarbeidet plan for sameiet og at vinduer står foran utskiftning. Ikke kjent når dette eventuelt vil bli foretatt.

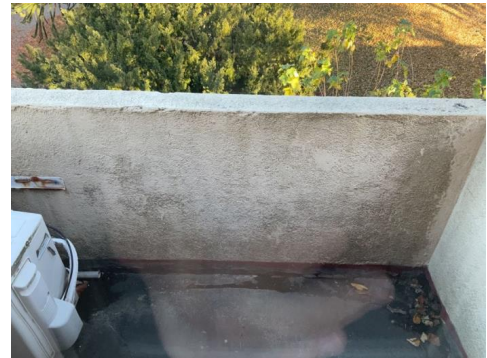
- Det er avvik:
- Rekkverket er for lavt i forhold til dagens krav til rekkverkshøyder.

Det er registrert skader på murverk og puss på selve balkongen og dels på puss/ fasade i tilknytning til balkongen. Det trekker inn fukt ved balkongen i fasaden.

Det er montert en eldre varmepumpe på balkongen. Denne er ikke i drift. Festeanordning er rustet av og varmepumpen er dels ramlet ned.

Vedlikehold og oppgraderinger av rekkverk og dekket, samt ved tilliggende fasade og puss. Avklaringer må foretas med sameiet. Jmf. følgeskader og utarbeidet rapport for sameiet. Varmepumpen må fjernes. Det må foretas avklaring med sameiet om det er anledning for montering av ny varmepumpe og hvor denne eventuelt kan monteres. Det kan ligge føringer ved Jugentbygg i forhold til dette.

Kostnadsestimat: 100 000 - 300 000

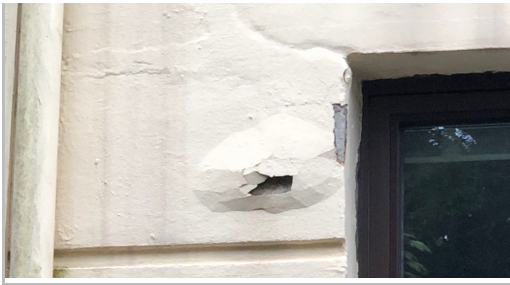
Murpuss skaller av. Rehabilitering av pusset og malt fasade bør utføres snart.

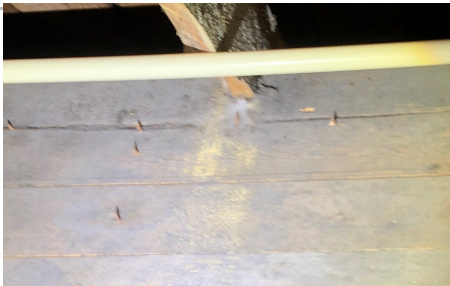
Hull etter mått (stripet borebille) Aktiviteten er lav, men man bør holde øye med aktiviteten.

Bildet viser tregulv på loft med "mel" fra stripet borebille. Man bør holde øye med aktiviteten og sørge for å redusere luftfuktigheten på loftet hvis aktiviteten tiltar.

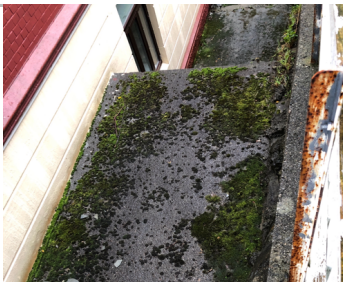
Tak over utebod har omfattende mosevekst. Her bør det legges på litt isolasjon og PVC-taktekking

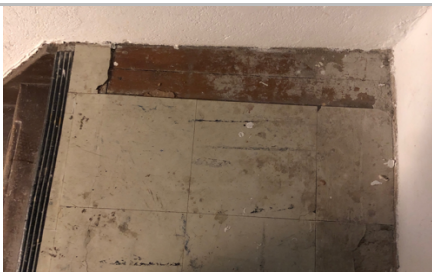
Plastfliser på baktrapp har skader. OBS! Flisene kan inneholde asbest. Flisene bør fjernes og erstattes med for eksempel vinyl gulvbelegg.

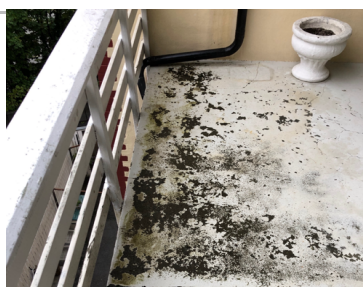
Rekkverk på altaner mot sør har omfattende rustskader og løse bord. Dette må utbedres da det er fare for at folk kan falle ned. Rekkverket er ikke trygt.

Altaner mot sør har dekker av betongelementer. Disse fuktes opp som følge av at det ikke er tett overflate på altanene. Altandekkene må få membran eller tett malingsystem og fall slik at vann ledes vekk.

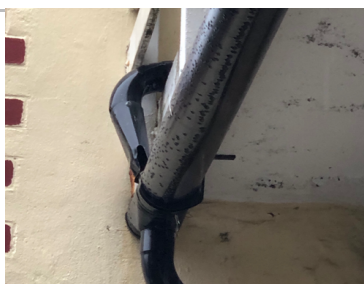
Nedløp fra takrenne ledes ned i takrennen i etasjen under. Dette er en dårlig løsning. Vann fra hver takrenne bør ledes inn på et nedløpsrør som samler opp vann fra takrennene på altanfrontene.

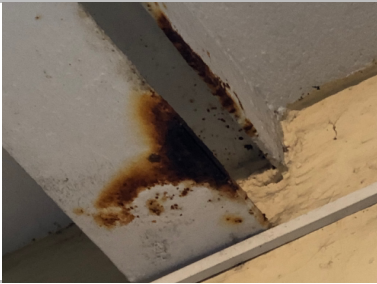
Rust på stålkonstruksjon slipes bort og stålet males.
