# Tilstandsrapport

Enebolig

Lomveien 10, 8450 STOKMARKNES

Befaringsdato: 07.11.2024

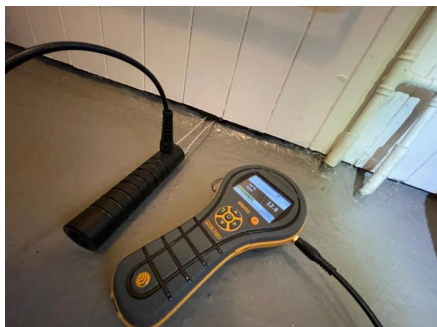
### TG 1 Tilliggende konstruksjoner våtrom

Hulltaking er foretatt ved/i Fuktmåling utført mellom betong og panel i bunnsvill. Fuktkvotemåling (vekt%) i konstruksjonen ble målt til ca. 12.

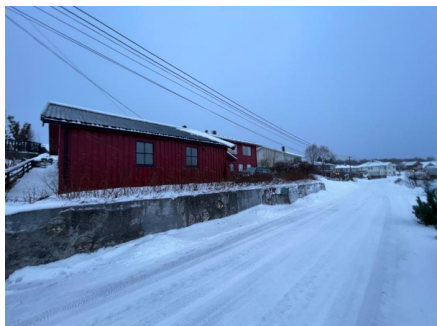
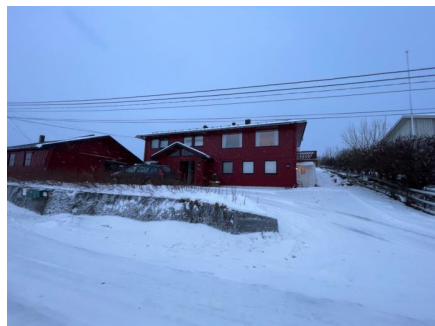
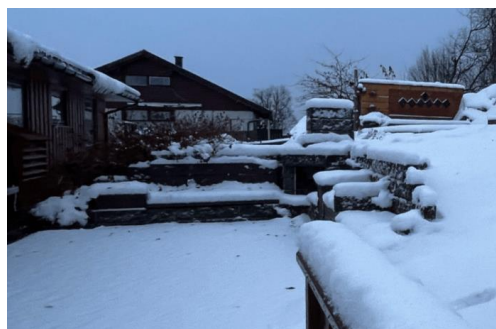
## Terrenghorhold

Terrenget faller lett mot bygning som gjør at både overvann kan renne mot fundamenter og grunnmur.

Terrenghorhold øvreside
