# Tilstandsrapport

Enebolig

Gamle Storgate 15 A, 7650 VERDAL

Befaringsdato: 05.03.2024

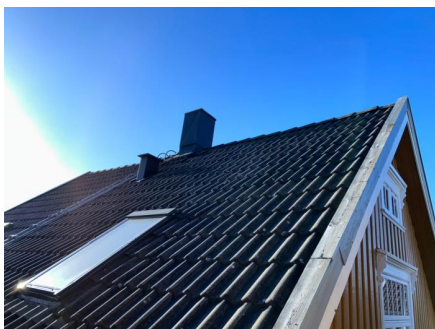
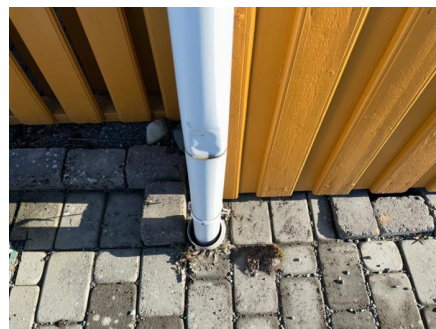
### Nedløp og beslag

Bulk i et nedløp.  
Ikke godkjent takstige.  
Ingen snøfangere etablert.  
Skjev pipehatt.  
Motfall på takrenne.

Tiltak iht. takstige må påregnes.  
Snøfangere bør etableres.  
Lokale utbedringer iht. registreringer.

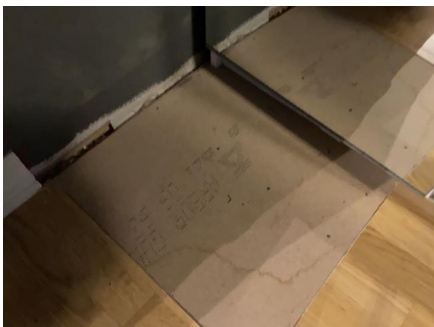
### ! TG 3 Etasjeskille/gulv mot grunn

- Målt høydeforskjell på over 30 mm gjennom hele rommet. Tilstandsgrad 3 gis med bakgrunn i standardens krav til godkjente måleavvik.

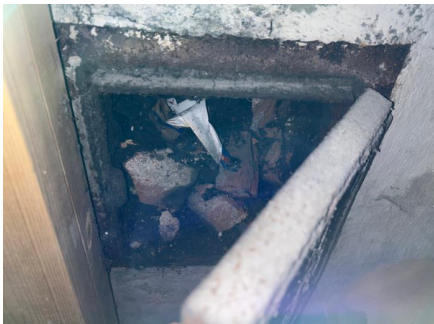
## ! TG 2 Rom Under Terreng

Ved søk med kapasitiv fuktindikator ble det registrert forhøyede fuktverdier på fritt eksponerte murvegger og gulv. På den tiden huset ble bygd, var det ikke vanlig med fuktsikring mot grunnen. Jordfukt vil derfor trenge inn.

Piggmålinger i stubbloft og trevirke viser over 22 %. Dette betraktes som fuktig trevirke.

Synlige råteskader.

Merkbar lukt av fuktighet.

Utbedringer og tiltak mot fukt.

Bedre ventileringen.

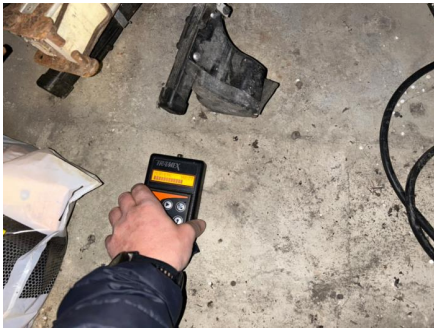
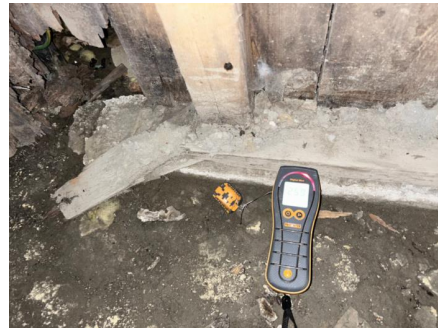
## TG 2 Krypjkjeller

- Krypjkjeller har en uavklart situasjon, konstruksjon med skadepotensiale

- Ytterligere undersøkelser må foretas for å få kartlagt tilstanden og omfanget på eventuelle skader.

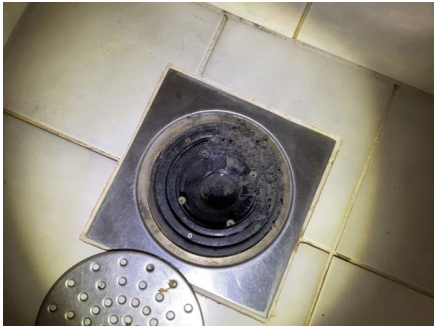
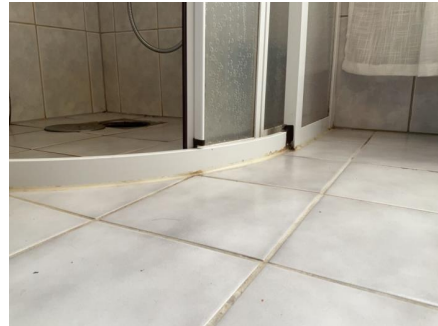
## 1. ETASJE > BAD

Hulltaking er foretatt og det er påvist avvik i hulltakingen.

Utbedringer ved renovering av badet.

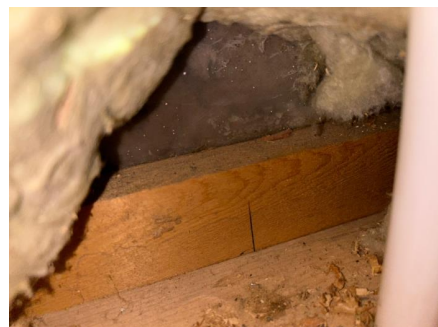
Synlig misfarging på bakside plater.
