# ENERGIATTEST

| Adresse | Søndregata 5B |

### Samlet vurdering

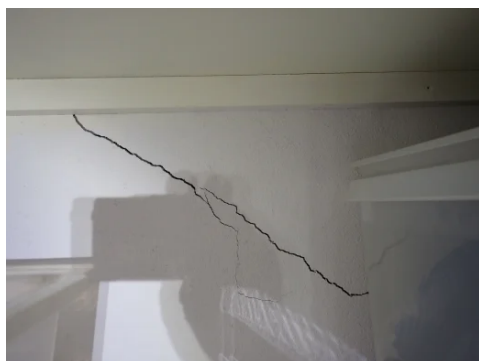
Sprekk i mur på bod i hoveddel

| Det registreres sprekk i mur på bod i kjellerdel tilhørende hovedenhet.<br>Sprekk er sannsynlig fra like etter byggeår og vurderes å være en setningssprekk.<br>Ikke behov for tiltak.<br>TG: 2 settes pga. avvik. | |

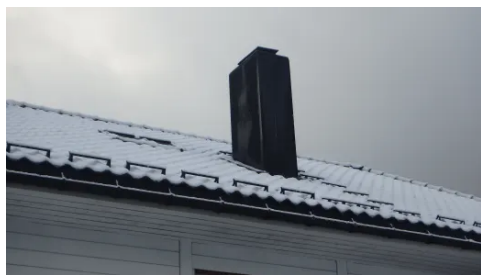
Snøfangere og takstige.

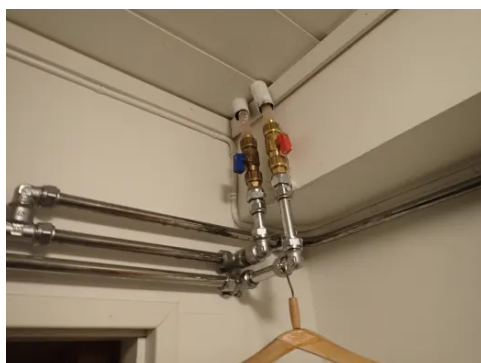
Åpen rørfordeling på vaskerom.

Vannrør fra byggeåret av kobber har nådd en alder hvor det vil være økt risiko for lekkasjer.

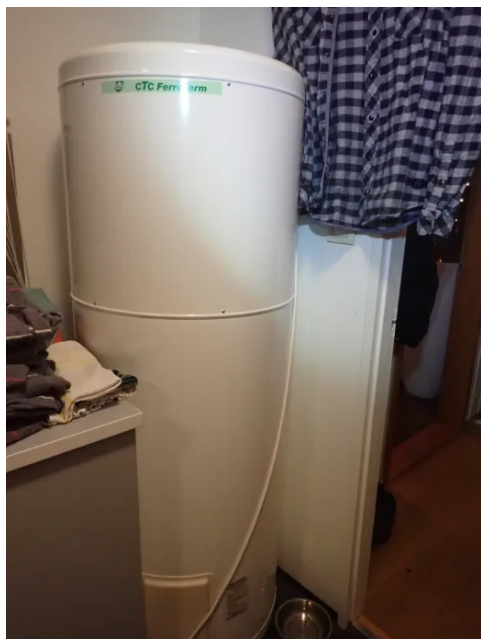
Bereder er plassert i rom med sluk.

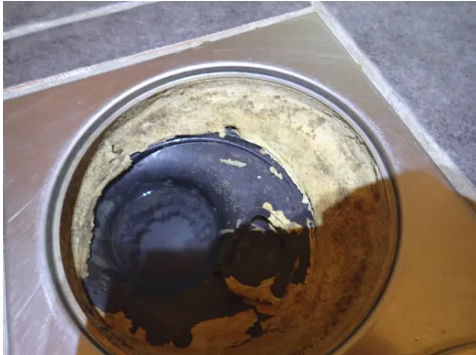
Synlig membran i sluk.

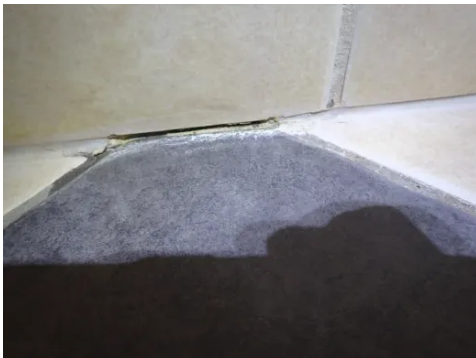
Skader i fuger i dusjhjørnet.

Det registreres riss / sprekker i flisfuger på gulv i dusjhjørnet.

Det registreres misfarging og mindre skader i fuger i dusjhjørnet.

Badet fungerer med dagens tilstand, men på grunn av påviste forhold anbefales montert et dusjkabinett med kontrollert avrenning til sluk samt at vaskemaskin får mulighet til avrenning til sluk i tilfelle lekkasjer.

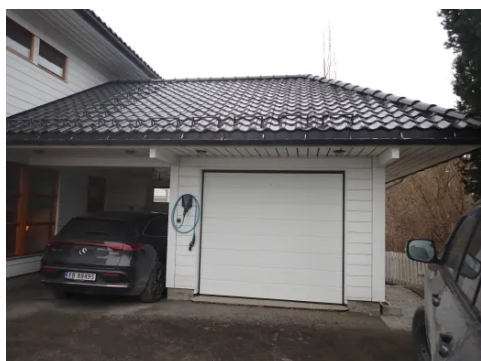
Garasje er utført i en etasje over betonggulv og sammenbygget med carport og bolig. Det er tilgang til hems over carport og garasje via luke i tak med stige i carport.  
Garasje opplyses å være isolert.  
Garasje med carport vurderes å være i god stand, det ble ikke registrert spesielle avvik på befaringsdagen.
