Tilstandsrapport

Enebolig

Sykkylvsvegen 672, 6230 SYKKYLVEN

Befaringsdato: 05.09.2024

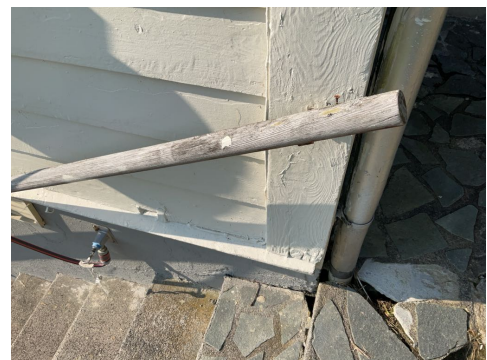
Veggkonstruksjon - 2

Tilbygg mot nord, entre og rom med vaskerom. Det er veranda over rommet.

Det er registrert skjevheter og setninger i veggen mot terrenget. Det er svank/ skjevheter i taket. Merker etter fukt etc.

Det er påregnelig med full renovering av dette tilbygget.

Kostnadsestimat: 100 000 - 300 000

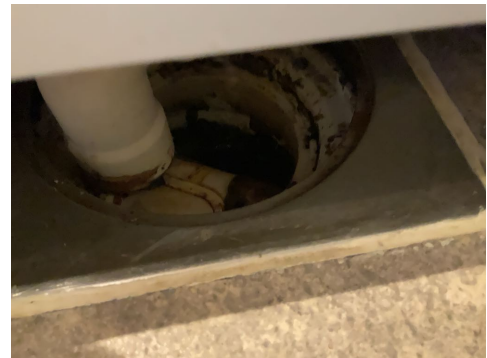
TG 2 Sanitærutstyr og innredning

- Det er påvist skader på innredning.

- Lokal utbedring må utføres.

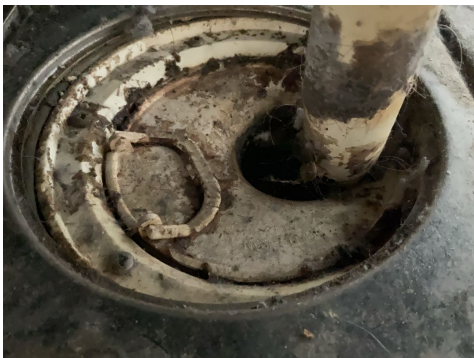
TG 2 Sanitærutstyr og innredning

- Det er påvist skader på innredning.

Baderomsinnredningen fungerer som tiltenkt med avviket.

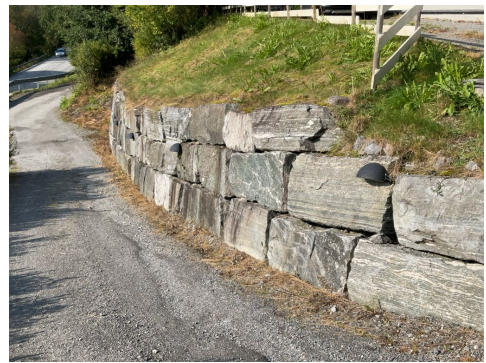
TG 2 Terrengforhold

Boligen er beliggende på tomt som heller mot sydvest. Det er satt opp en forstøtningsmur i bakkant og i natursteinsmur langs oppkjørselen til boligen.
