# Tilstandsrapport

Enebolig

Sykkylvsvegen 672, 6230 SYKKYLVEN

Befaringsdato: 05.09.2024

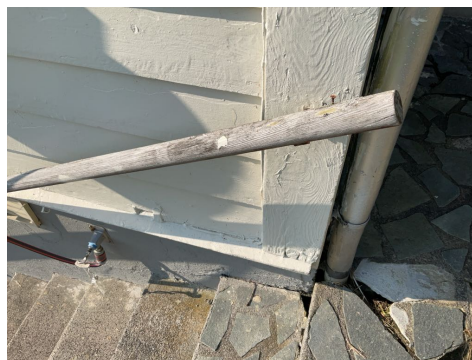
### ! TG 3 Veggkonstruksjon - 2

Det er registrert skjevheter og setninger i veggen mot terrenget. Det er svank/ skjevheter i taket. Merker etter fukt etc.

Det er påregnelig med full renovering av dette tilbygget.

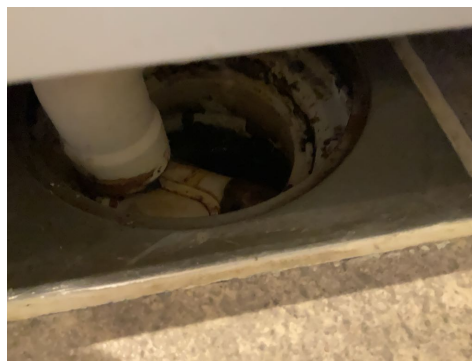
### ! TG 2 Sanitærutstyr og innredning

- Det er påvist skader på innredning.

- Lokal utbedring må utføres.

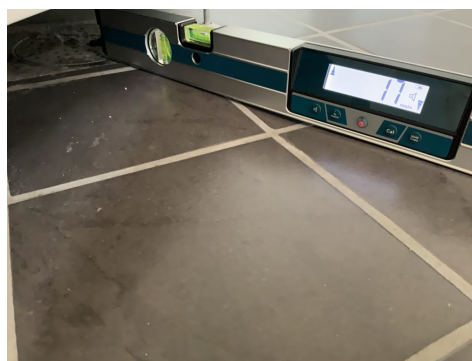
### ! TG 2 Sluk, membran og tettesjikt

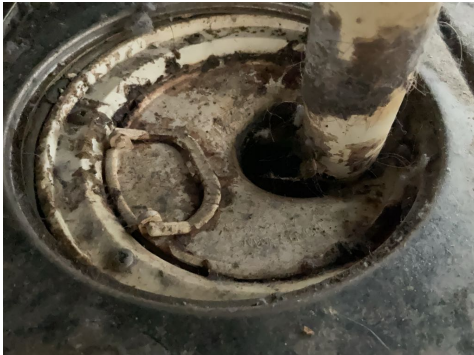
### ! TG 2 Sanitærutstyr og innredning

- Det er påvist skader på innredning.

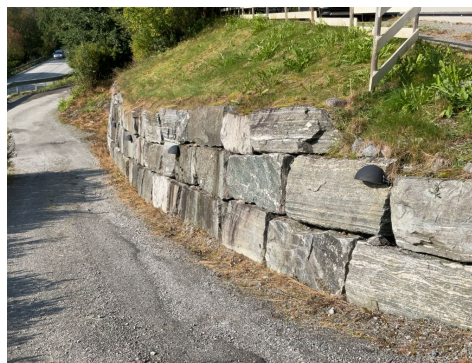
### TG 2 Terrengforhold

Boligen er beliggende på tomt som heller mot sydvest. Det er satt opp en forstøtningsmur i bakkant og i natursteinsmur langs oppkjørselen til boligen.
