# Tilstandsrapport

Enebolig m/Leilighet.

Smedplassvegen 6, 6230 SYKKYLVEN

Befaringsdato: 25.04.2024

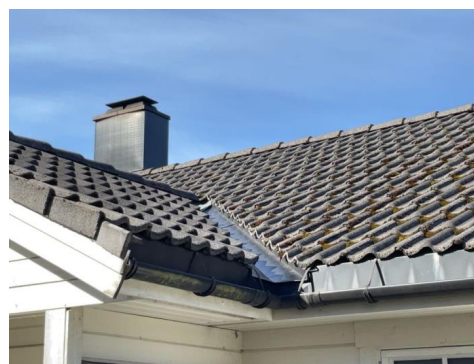
### ! TG 2 Nedløp og beslag

Det er observert renner og beslag av metall. Renner og beslag er fra byggeår.

- Overvåk tilstanden jevnlig. For å få tilstandsgrad 0 eller 1 må beslag/renner/nedløp skiftes ut, men tidspunktet for når dette er nødvendig er vanskelig å si noe om.
- Det er ikke krav om utbedring opp til dagens krav.

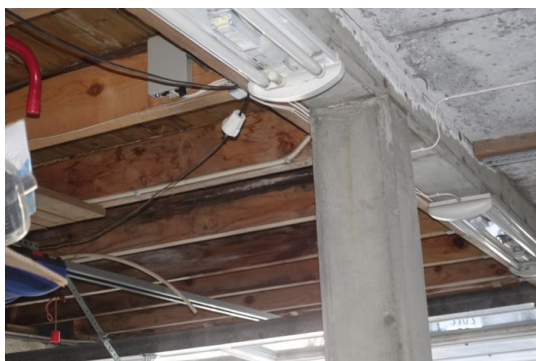
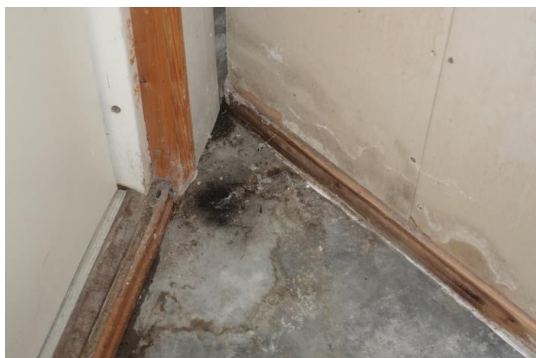
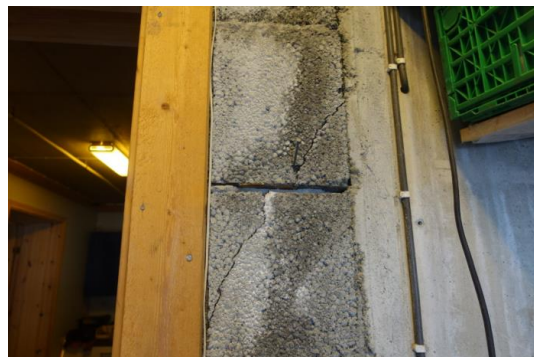
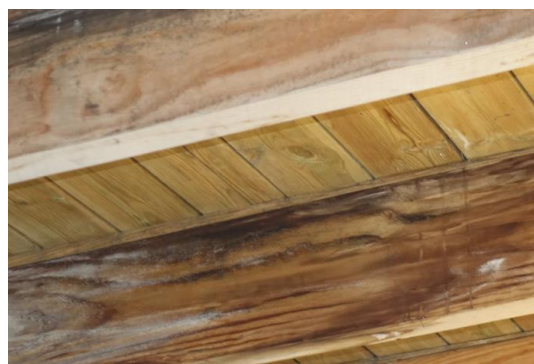
Det er registrert en del misfarging på tekket og trebjelker etter tidligere lekkasjer. Eier opplyser om at dette er kjente forhold og at det ble gjort utbedringer med nytt tekke i forbindelse med bygging av hagestuen. Det er under befaringen ikke registrert fukt i dekket eller bjelker hvor dette ble utført.

Det er registrert en setning sprekk i Leca vegg mellom bod og garasjerom.

Det er påregnelig med vedlikehold og enkelte oppgraderinger ved garasjen rommet.

Jevnlig tilsyn i forhold til endringer med forhold til tekket og tidligere lekkasjer.

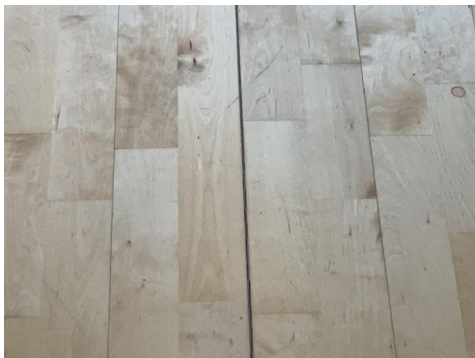
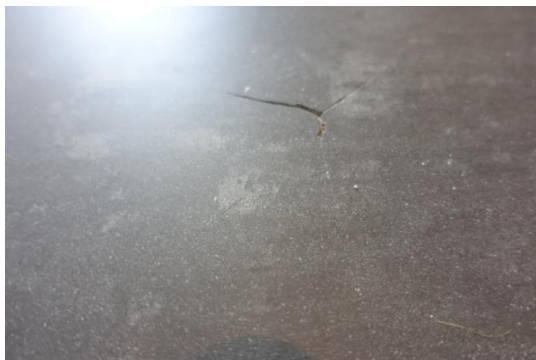
Det er registrert sprekke i flis i gangen i hovedetasjen. Det er registrert bom i fliser i hovedetasjen.

Det vil være påregnelig med oppgraderinger, utskiftninger, modernisering, samt vedlikehold av en del overflater innvendig.

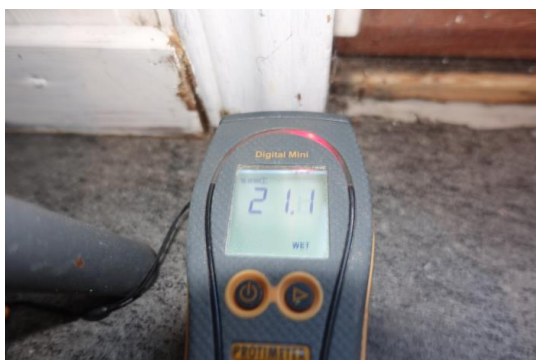
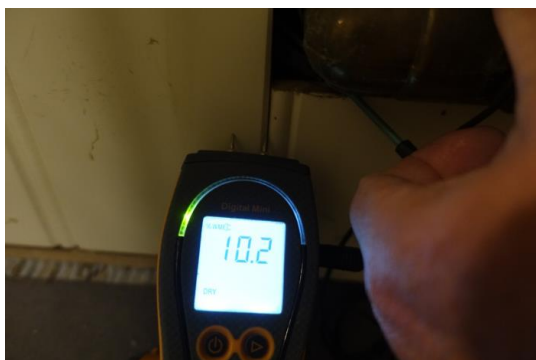
#### TG 2 Rom Under Terreng

Det er innforede vegger med platekledning. Himlinger med hvite plater. Det er foretatt fuktmåling i hull i bodvegg i bakkant i hoveddelen. Det er ikke registrert unormale forhold i forbindelse med hulltakingen.

Det er registrert forhøyet fuktighet i entreen i underetasjen. Dett i ytterveggen ved inngangsdøren.

Innforet vegg i bakkant.

Det er påregnelig med utbedringer, vedlikehold og oppgraderinger.

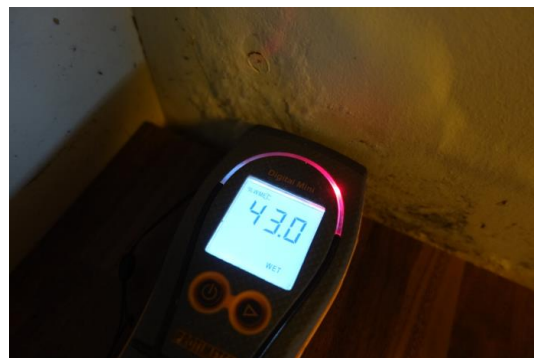
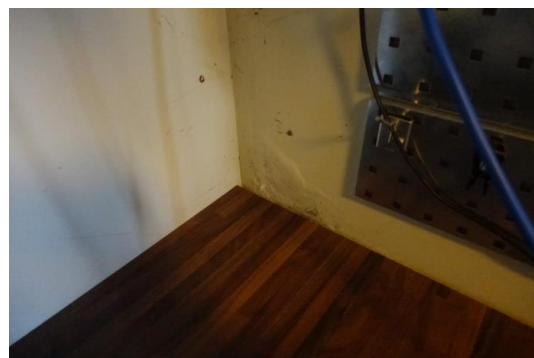
Det er registrert skade med lekkasje i innforet vegg mot Leca. Gipsplater buler etter fukt og det er fukt i vegg.

Trolig årsak er av vann/ fukt kommer inn i overgang mellom betongplate og vegg. Årsak er ikke konkludert og kan ikke gjøres for omfang etc. er avdekket.

Det må foretas utdriving av inn forede vegger i bod rommet. Årsak må avdekkes og skade repareres og eventuelt gjenoppbygges.

**Kostnadsestimat: 50 000 - 100 000**

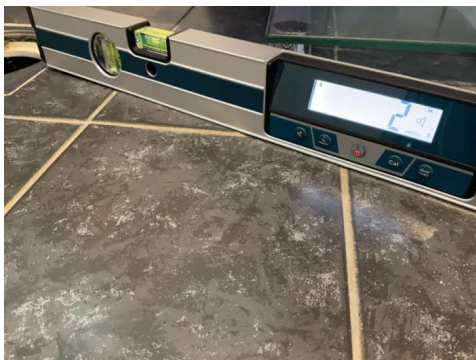
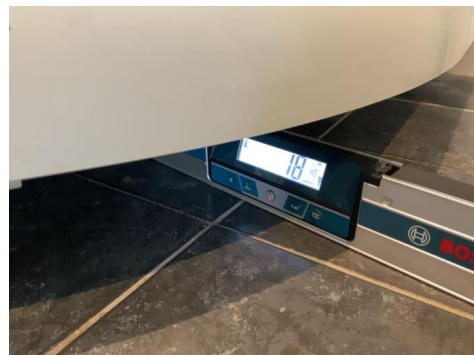
- Det er påvist avvik i fallforhold til sluk i forhold til krav i forskrift på byggetidspunktet.

Det er en god løsning med dusjkabinett på rommet, dette sikrer at dusjvann ledes direkte i sluken uten å fukte gulv og veggflater.

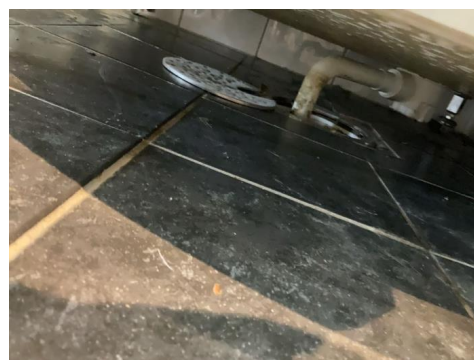
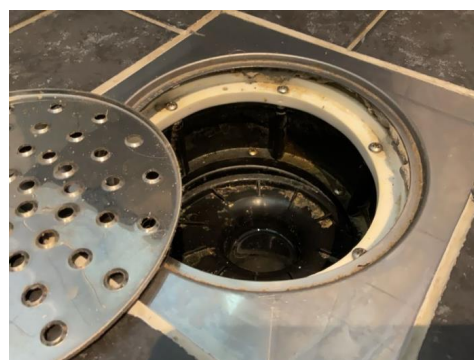
## ETASJE > BAD

### ! TG 2 Sluk, membran og tettesjikt

- Andre tiltak:
- Overvåk tilstanden jevnlig. For å få tilstandsgrad 0 eller 1 må tettesjiktet skiftes ut, men tidspunktet for når dette er nødvendig er vanskelig å si noe om.
