# Tilstandsrapport

Enebolig m/hybeldel

Gamle Kongevei 19, 3269 LARVIK

Befaringsdato: 06.03.2024

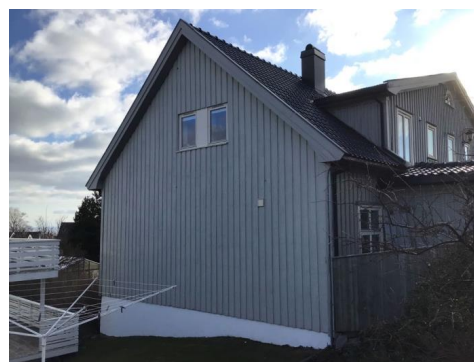
Mur konstruksjon

- Det er ingen eller liten lufting i nedre kant av kledning mot grunnmur.
- Det er påvist spredte råteskader i bordkledningen.
- Det er påvist andre avvik:

Kledning ligger stedvis langt ned mot bakken og er utsatt for råte/fuktskader

- Råteskadet trekledning må skiftes ut.
- Det bør foretas tiltak for å bedre lufting av kledningen.
- Det må foretas tiltak for å lukke avviket.

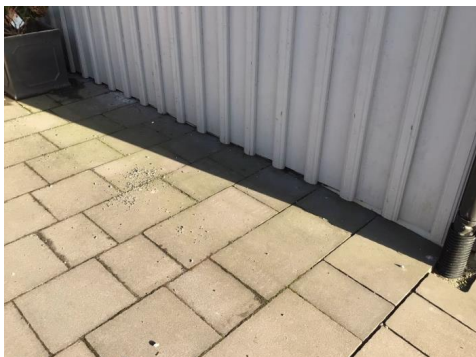
Mot bakken

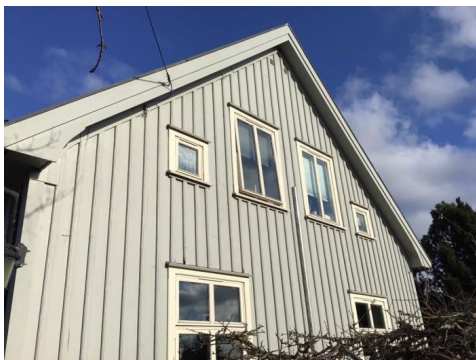
Råte

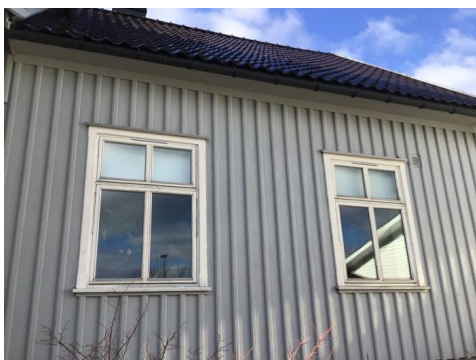
Råte

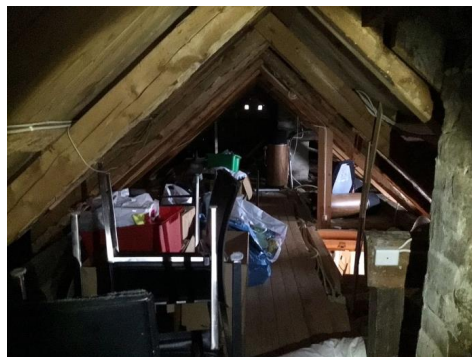
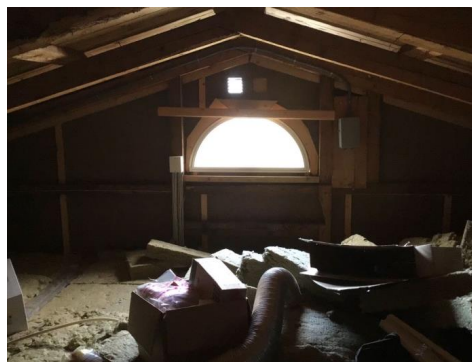
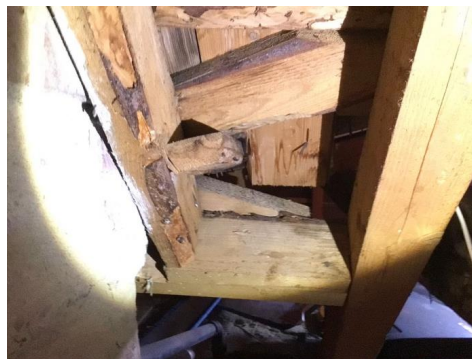
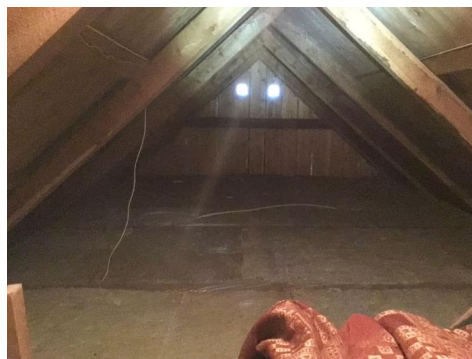
Takkonstruksjon fra byggeår. Besiktigelse ble utført fra loft. Tilkomst til loft fra nedfellbar loftstrapp i gang 2 etg. Det ble observert fuktskjolder i undertak og v/piper. Stedvis lite isolasjon i skille mot 2 etg. Stedvis lite lufting. Noe skjevheter bør påregnes ihht. alder. Det er kott i 2 etg, begrenset kontroll pga. lagrede gjenstander. Selger opplyser at det er takkonstruksjoner fra byggeår (ca. 1880) og 1930.

- Lokal utbedring må utføres.

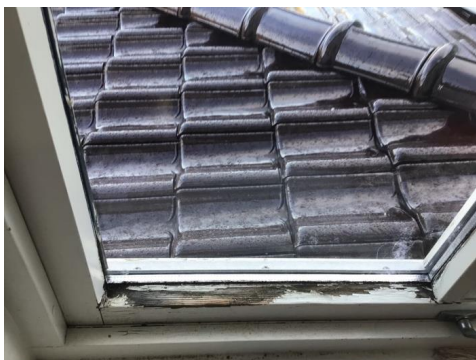
- Det er påvist tegn på innvendig kondensering av enkelte vindusglass.
- Karmene i vinduer er slitte og det er sprekker i treverket.

- Det må foretas lokal utbedring.
- Det bør gjøres tiltak for å bedre ventilering av rommet.
- Kondensering på enkelte glass har medført fuktskader i treverk som kan medføre utskiftningsbehov av enkelte vinduer.

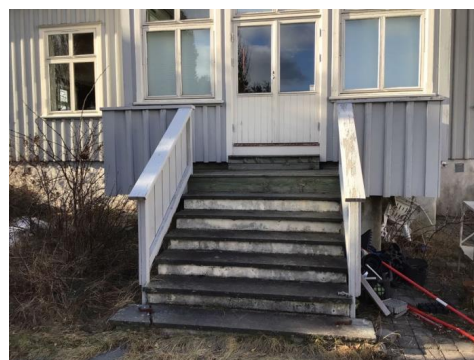
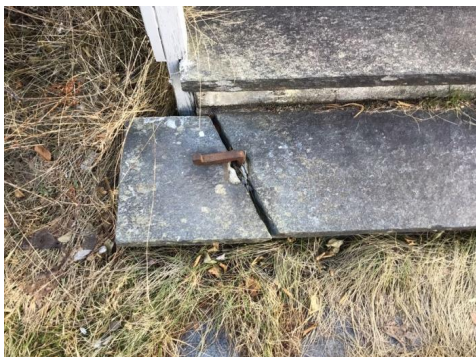
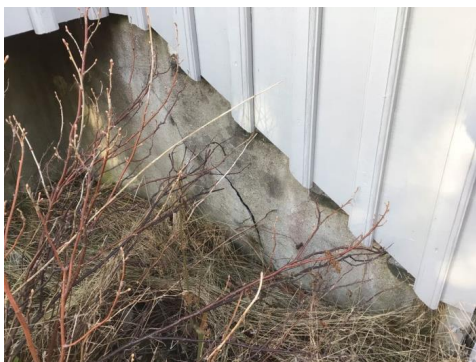
- Rekkverket er for lavt i forhold til dagens krav til rekkverkshøyder.
- Det er påvist andre avvik:

Noe sprekker i skifer i trinn.

Sprekk i mur under trapp.

- Det er ikke krav om utbedring av rekkverkshøyde opp til dagens forskriftskrav.
- Det må foretas tiltak for å lukke avviket.

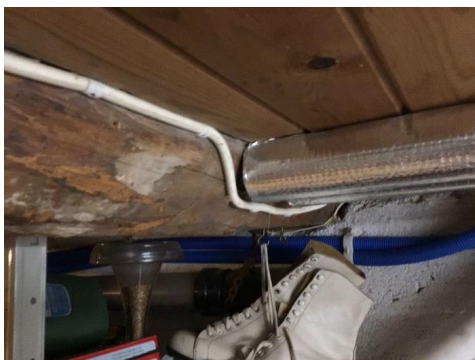
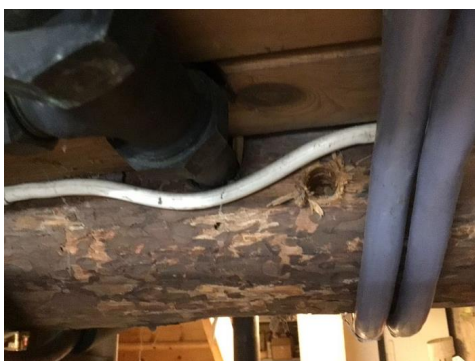
- Målt høydeforskjell på mellom 10 - 20 mm innenfor en lengde på 2 meter. Tilstandsgrad 2 gis med bakgrunn i standardens krav til godkjente måleavvik.

- Målt høydeforskjell på over 15 mm gjennom hele rommet. Tilstandsgrad 2 gis med bakgrunn i standardens krav til godkjente måleavvik.

Svekkelse av bjelkelag

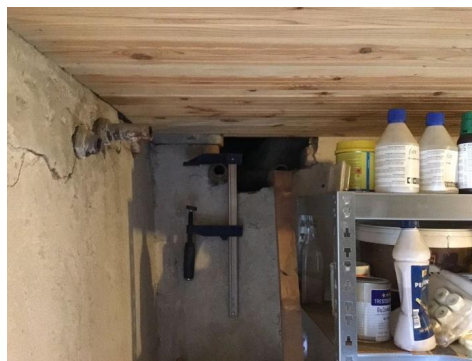
Åpning mot krypkjeller

Det er krypkjeller under deler av boligen. Tilkost til krypkjeller fra bod og teknisk rom i kjeller. Ikke tilkomst til krypkjeller pga. liten åpning, derfor meget begrenset kontroll av rommene.

- Om mulig bør det forsøkes etablert adkomst til krypkjeller slik at den kan inspiseres. Dette er en utsatt konstruksjon.

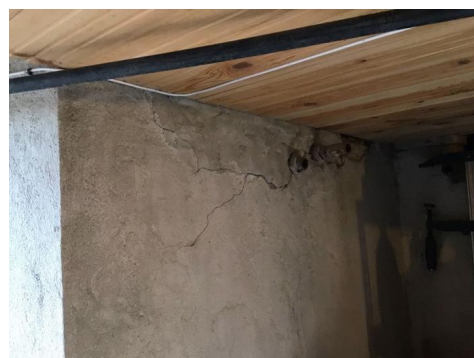
Grunnmur av steinblokker og støpt betong. Grunnmur er pusset på utvendige fasader. Det ble stedvis observert tegn til sprekker/riss på fasader og i kjeller. Fundamenter/søyler av betong og trevirke. Det ble utført en meget begrenset kontroll av kjeller pga. manglende tilkomst.

Sprekker

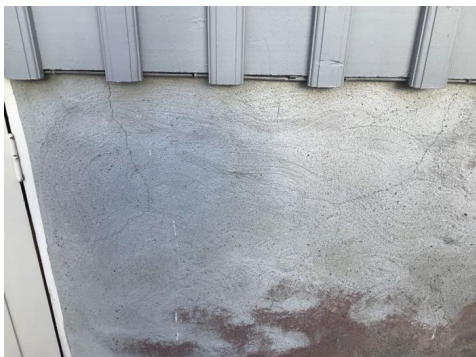
Sprekker
