Lundanes 49

Befaringsdato: 21.03.2024

Rapportdato: 26.03.2024

Tilstandsrapport

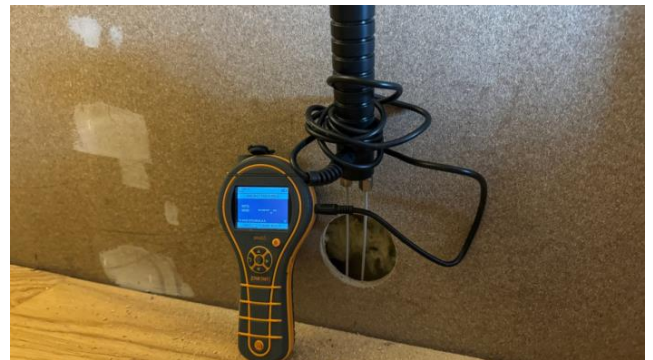
Bilde viser målinger i vegg i tilstøtende rom mot våtsone.

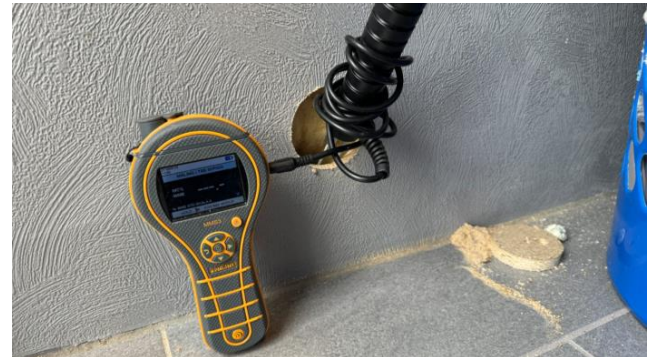
Bilde viser målinger ved hulltaking fra tilstøtende rom.
