Tilstandsrapport

Enebolig

Fureskogvegen 13, 6222 IKORNES

Befaringsdato: 12.04.2024

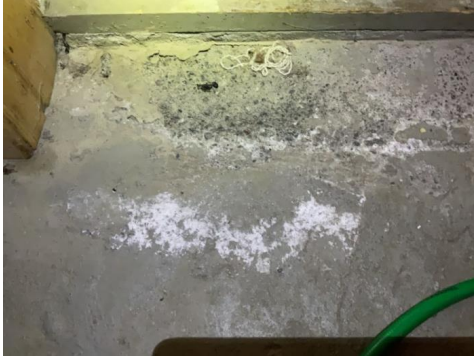
! TG 2 Grunnmur og fundamenter

- Grunnmuren har sprekkdannelser.
- Det er registrert løs puss på muroverflater.

Det er registrert riss i overflater. Riss ligger innenfor det man kan forvente på grunnmurer med denne alder og byggemetode. Det er noe avflassing o avskalling av puss og maling.

- Det må foretas lokal utbedring.

Normalt videre vedlikehold, samt holde tilsyn med riss vil være påregnelig
