# Tilstandsrapport

Enebolig

Olsvollen 40, 6019 ÅLESUND

Rapportdato: 12.06.2024

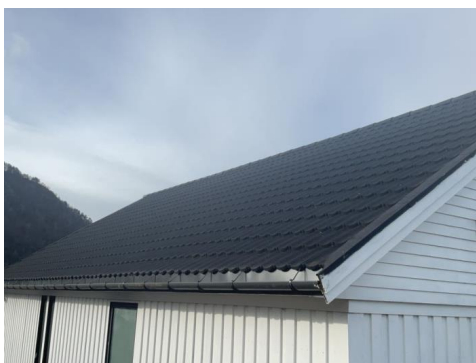
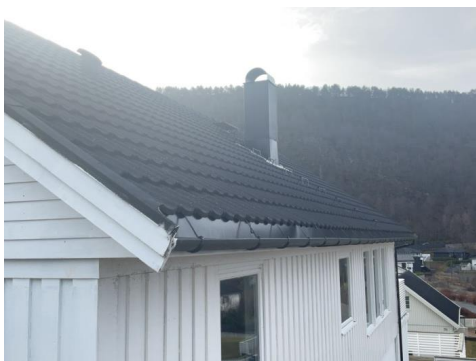
Taket er tekket med Decra el. Taktekket er observert/ besiktiget fra bakkenivå.

Det er på denne boligen ikke funne det forsvarlig å forta kontroll av taktekket fra selve taket, taket er bratt og det er stor høyde til terreng. I tillegg til dette er Decra et produkt som er lett å skade om en trækker feil.

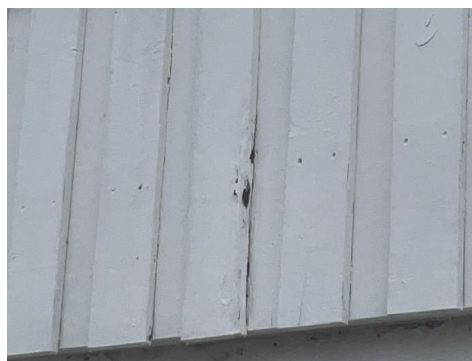
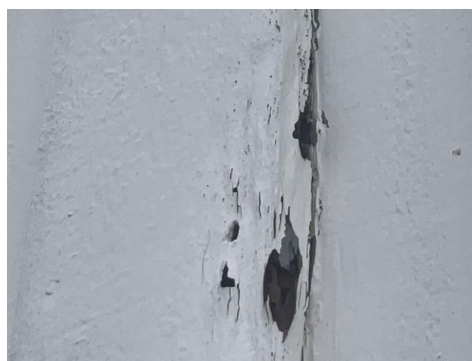
- Det er påvist spredte råteskader i bordkledningen.

- Råteskadet trekledning må skiftes ut.
- Andre tiltak:

Videre oppgraderinger, enkelte utskiftninger og vedlikehold må påregnes.

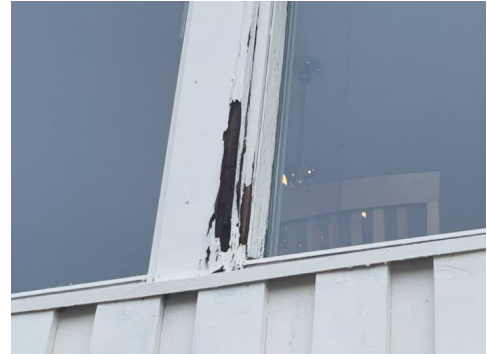
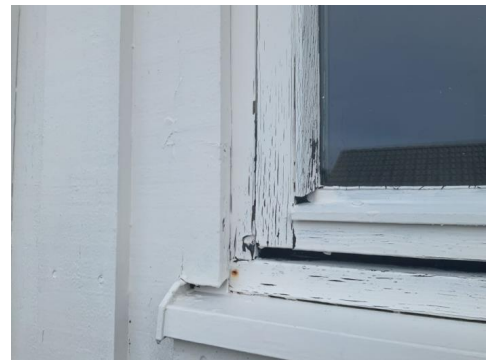
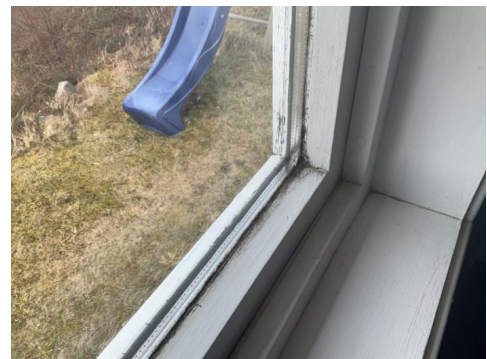
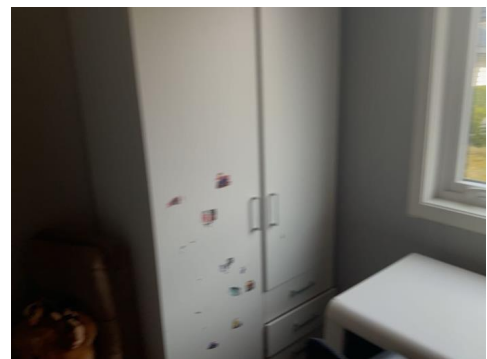
- Det er påvist at enkelte vinduer er vanskelig å åpne/lukke.
- Det er påvist vinduer med fukt/råteskader.
- Karmene i vinduer er slitte og det er sprekker i trevirket.

Det er registrert råteskade på en del av vinduene.

- Vinduer må justeres.
- Det må påregnes noe vedlikehold og at enkelte vinduer må skiftes ut.
- Vinduer med råteskader må erstattes med nye.

Det må påregnes vedlikehold ved vinduer. Det er påregnelig med utskiftninger, utbedringer og vedlikehold.

**Kostnadsestimat: 50 000 - 100 000**

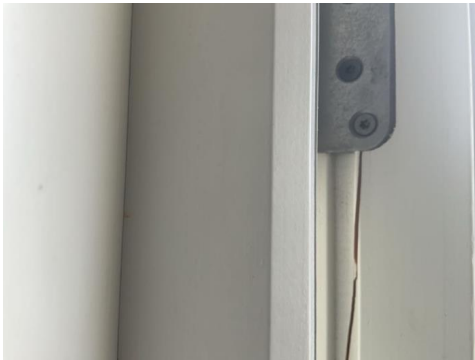
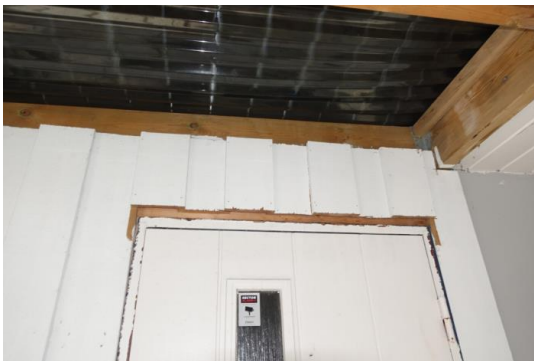
Det er sprekke i karmen på verandadøren.  
Noe tregghet i dør. Overflateslitasje.  
En del ikke faglig utførelse.

Det er påregnelig med utbedringer og vedlikehold.

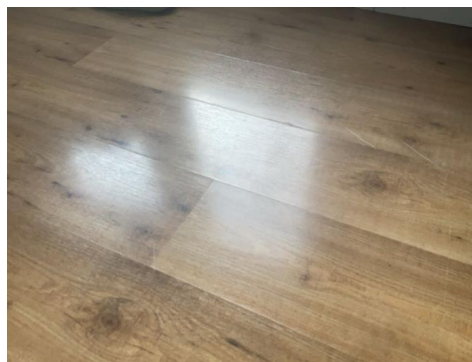
Overflater har på generelt grunnlag en del bruksslitasje og mindre skader, sår og rifter.

Det vil være påregnelig med oppgraderinger, utskiftninger, modernisering, samt vedlikehold av en del overflater innvendig.

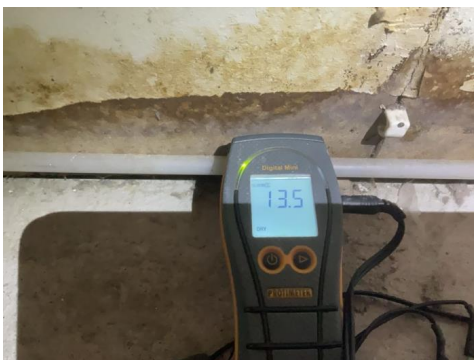
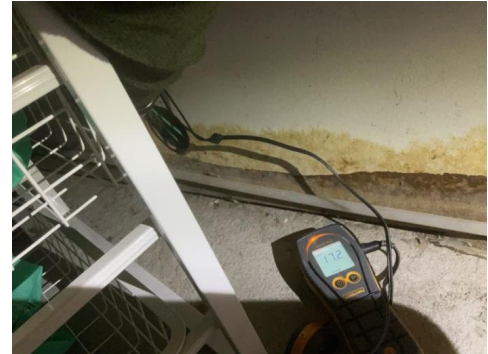
- Overflaten har fuktskjolder

Hulltaking er foretatt i innforet vegg i vaskerommet. Det er målt 17, 2 % dette er grenseverdi for fukt, men ikke uvanlig for denne type konstruksjoner. Merkene i platene er etter en eldre fuktskade og det var ikke fukt i platene under befaringen.

- Det bør vurderes annen løsning i våtsonen med tanke på plassering av vinduer eller dører.

Vedlikehold/ utbedringer med utskifting og fornying av plater med skade er påregnelig.

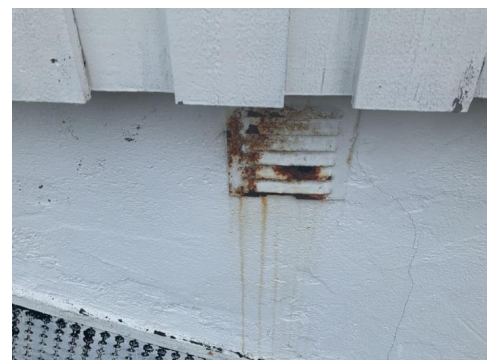
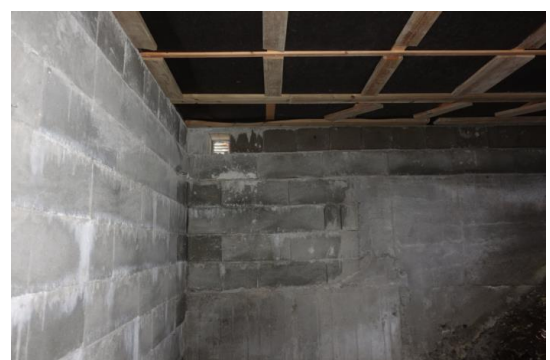
Krypekjeller: Ikke fuktsikring mot grunnen. Synlig fjellgrunn. Ved fuktsøk i bjelkelag ble det målt fuktprosent mellom 15,5 - 19,8 prosent i bjelkelaget, noe som ikke er over kritiske verdier. Det er 4 ventiler i grunnmuren (kryperom).

Kryperom - Krypekjeller: En krypekjeller er en risikokonstruksjon - og tilstand bør observeres regelmessig. Det er viktig med fuktsikring mot grunnen og god ventilering.

Fuktsperre på bakken bør etableres.

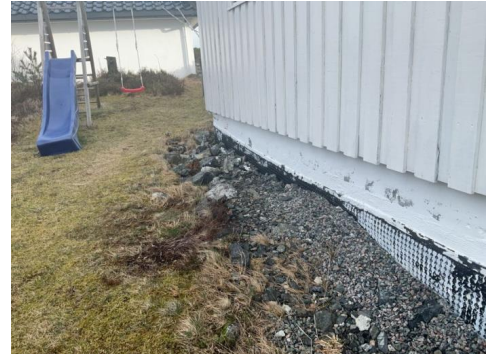
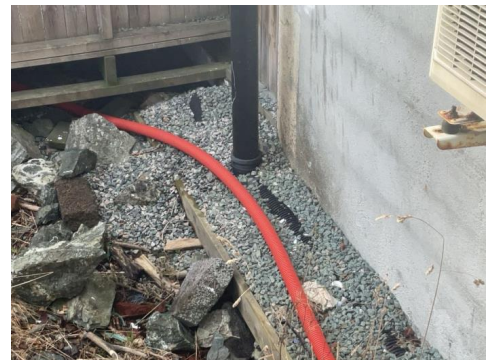
Det er ikke kjent hvilke type drenering/ fuktsikring som er benyttet rundt boligen. Utifra byggeår er det trolig perforerte plastrør og fuktsikring med vorteplast.

Eier har foretatt en del oppgraderinger og utbedringer ved drenering og fuktsikring som egeninnsats i senere tid. Det er ikke fremlagt dokumentasjon på hvordan dette er utført.

- Overvåk tilstanden jevnlig. For å få tilstandsgrad 0 eller 1 må dreneringen skiftes ut, men tidspunktet for når dette er nødvendig er vanskelig å si noe om.

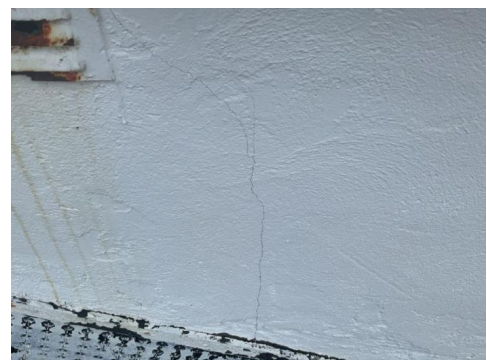
Det er registrert riss i overflater. Riss ligger innenfor det man kan forvente på grunnmurer med denne alder og byggetype.

Normalt videre vedlikehold, samt holde tilsyn med riss vil være påregnelig
