# Tilstandsrapport

Enebolig

Eidsfjordveien 2043, 8450 STOKMARKNES

Befaringsdato: 05.02.2025

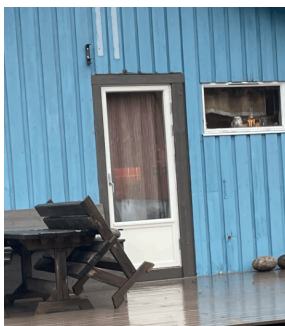
Kjellerdør

- Det er påvist avvik rundt innsettingsdetaljer.
- Karmene i dører er værslitte utvendig og det er sprekker i trevirket.

Hovedytterdør har noe skader i nedkant. Verandadør mangler vannbord over vindu.

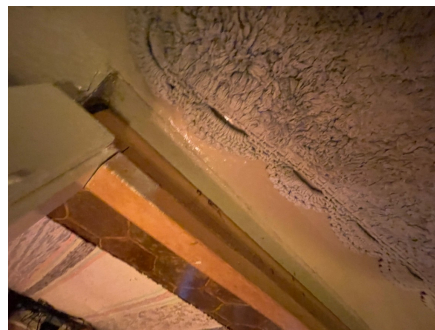
Det er åpent under terskel hvor eventuell lekkasjevann på gulv kan trenge inn i konstruksjon.

Nærmere undersøkelser anbefales, gulvoverflate må tettes mot terskel.

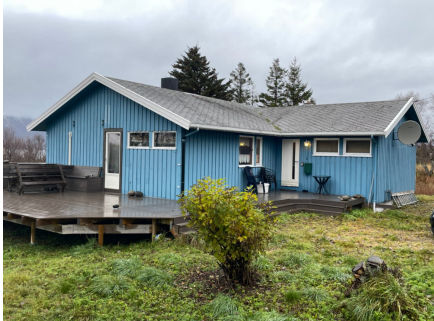
Terrenget faller lett mot bygning på øvreside som gjør at både overvann fra terreng og vann fra taknedløp kan renne mot fundamenter og grunnmur.

Overflatevann skal hurtigst mulig vekk fra bygning for på den måten å unngå unødvendig fuktbelastning på utvendig fuksikring og drenering. Ideelt bør det i en avstand på minimum 3 meter være god helling vekk fra grunnmur. Tiltak bør vurderes utført i forbindelse med drenering og bortledning av vann fra taknedløp.
