Tilstandsrapport

Enebolig

Eidsfjordveien 2043, 8450 STOKMARKNES

Befaringsdato: 05.02.2025

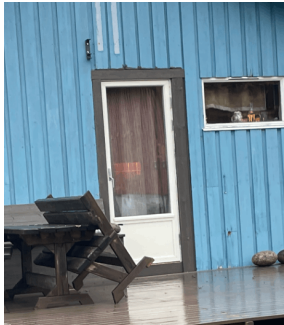
Kjellerdør

- Det er påvist avvik rundt innsetningsdetaljer.
- Karmene i dører er værslitte utvendig og det er sprekker i trevirket.

Hovedytterdør har noe skader i nedkant. Verandadør mangler vannbord over vindu.

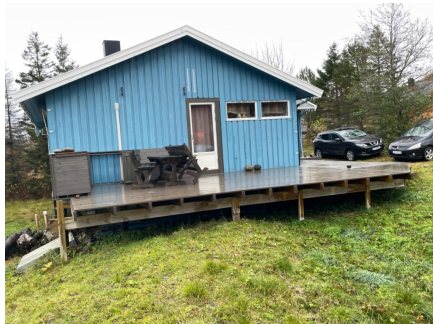
TG 1 Utvendige trapper

Trapp og repos i forbindelse med inngangsparti og veranda.

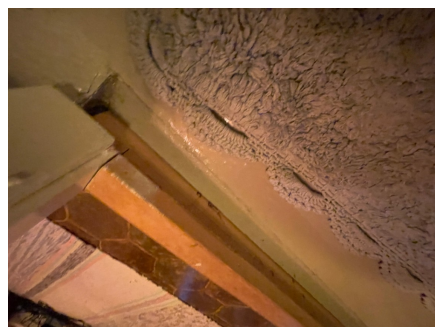
Det er åpent under terskel hvor eventuell lekkasjevann på gulv kan trenge inn i konstruksjon.

Nærmere undersøkelser anbefales, gulvoverflate må tettes mot terskel.

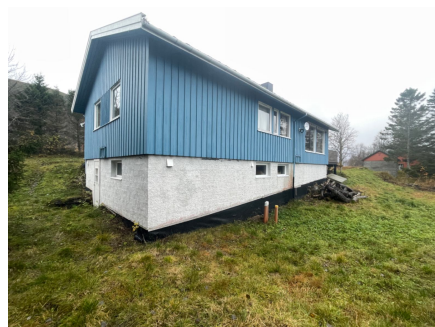
TE 2 Terrengforhold

Terrengtet faller lett mot bygning på øvreside som gjør at både overvann fra terreng og vann fra taknedløp kan renne mot fundamenter og grunnmur.

Overflatevann skal hurtigst mulig vekk fra bygning for på den måten å unngå unødvendig fuktbelastning på utvendig fuksikring og drenering. Ideelt bør det i en avstand på minimum 3 meter være god helling vekk fra grunnmur. Tiltak bør vurderes utført i forbindelse med drenering og bortledning av vann fra taknedløp.

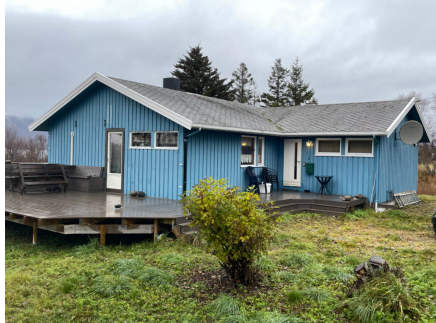
TG 2 Utvendige vann- og avløpsledninger

Utvendige avløpsrør er av plast fra 2020. Det er septiktank med overløp til grøft. Utvendige vannledninger er av plast (PEL). Utvendige vannledninger er fra 1974 og er tilknyttet privat vannanlegg.

- Det er ikke behov for utbedringstiltak siden anlegget fungerer i dag, men ut ifra alder kan skader plutselig oppstå på eldre anlegg.
