# Tilstandsrapport

Risikovurdering for Anticimex boligselgerforsikring

Østbytangen 12  
3280 TJODALYNG  
Gnr./Bnr.: 1037/166  
Larvik kommune

Befaringsdato: 08.04.2025

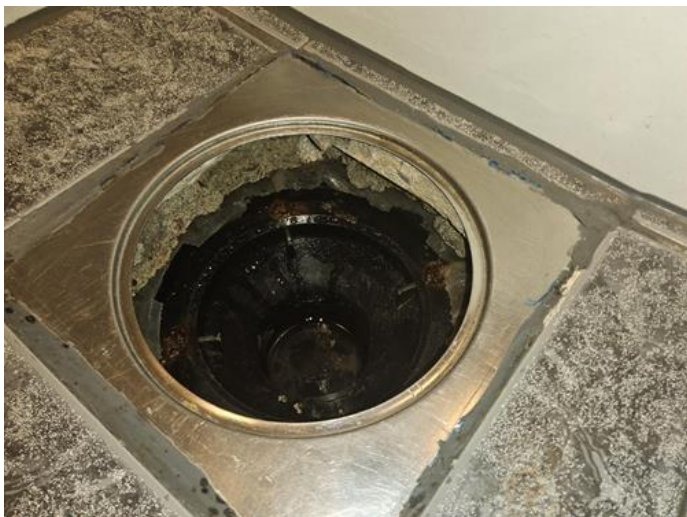
*Avløpsrør (ink. sluk) - [Sluk dusjrom]*

| | TG 3 | Membran, tettesjikt og overgang til sluk. | Det er ikke etablert slukmansjett i sluk. Fare for fukt i konstruksjonen ved vannpåkjenning. Tiltak anbefales. Sjablongmessig prisanslag: kr 0 - 10 000 |

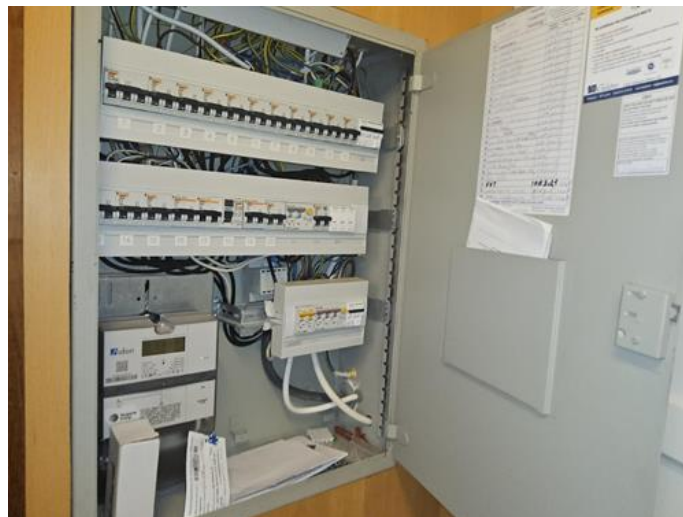
*Elektrisk anlegg - [Sikringsskap]*

Som følger av manglende samsvarerklæring på deler av det elektriske anlegget som er montert etter år 1999 er TG2 satt i henhold til NS3600. Med bakgrunn i de registrerte avvik bør det gjennomføres en utvidet el-kontroll av en kvalifisert elektrofaglig person.

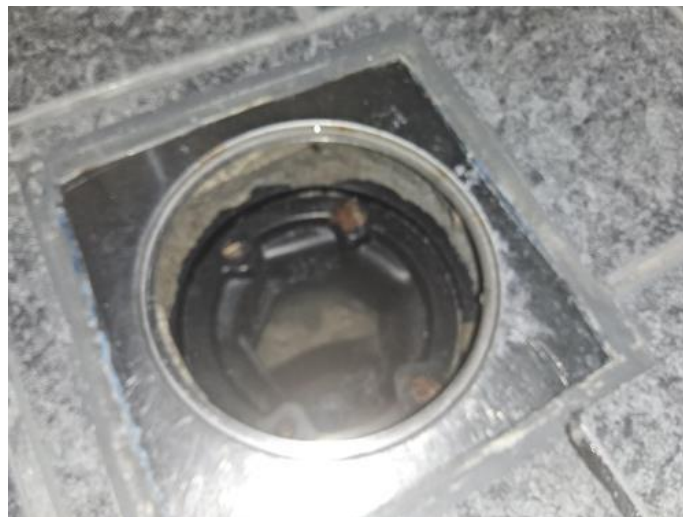
*Avløpsrør (ink. sluk) - [Sluk vaskerom]*

| | TG 3 | Membran, tettesjikt og overgang til sluk. | Tettesjiktet har en alder som tilsier at restlevetiden er usikker. Rommets lekkasjesikkerhet kan derfor ikke verifiseres.<br><br>TG3: Der er ikke etablert membranmansjett i sluk. Fare for fukt i konstruksjonen ved vannpåkjenning. Tiltak anbefales.<br>Sjablommessig prisanslag: kr 0 - 10 000 |

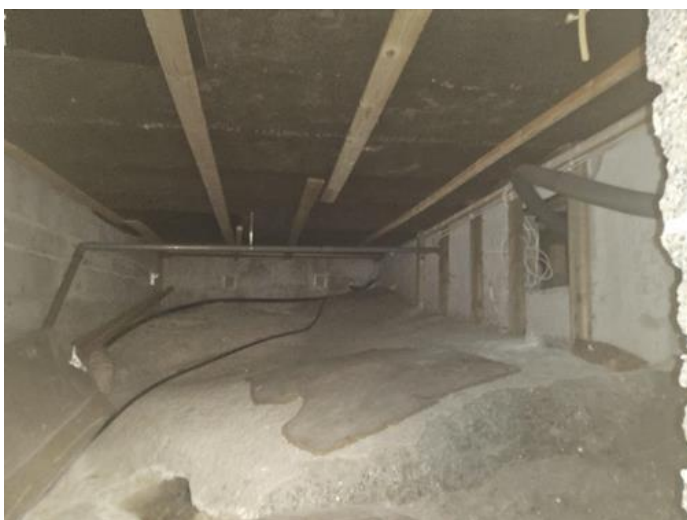
*Krypekjeller - [Krypkjeller]*

Det ble ikke påvist symptomer på skader. -Kun enkelte saltutslag i grunnmur. Erfaringsmessig er krypekjellere en risikokonstruksjon knyttet til fukt og skader. Regelmessig ettersyn anbefales.
