# Tilstandsrapport

📍 Trosterudveien 12 B, 0778 OSLO

# gnr. 41, bnr. 97

Befaringsdato: 19.03.2024

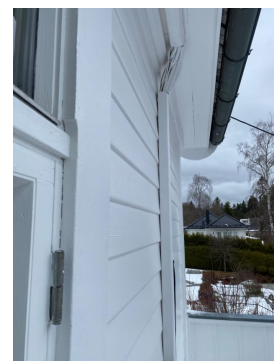
Ytterkledning virker å være normalt godt vedlikeholdt. Under befarung er det utført kontroll ved stedvis stikkprøver med Protymeter funktindikator i trepanelene for måling av vektprosent i trevirket. Det er stedvis påvist noe forhøyet fuktprosent i trevirket på befarungstidspunktet. Stedvis sol-/tørsprekker i panelet.

Ingen umiddelbare tiltak er påkrevet. Det er behov for jevnlig kontroll av veggkonstruksjonene.

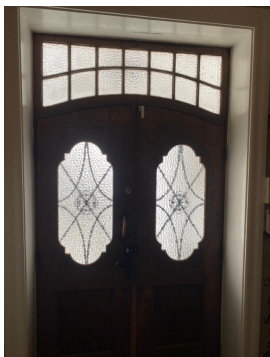
Liten sprekk i originalt glass i hovedinngangsdør.

Ingen spesielle tiltak forventes, men på generelt grunnlag oppfordret det å utføre jevnlig kontroll.

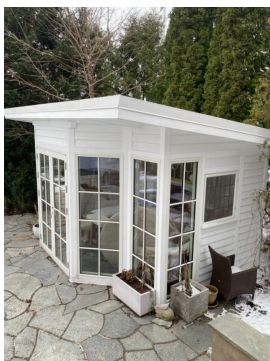
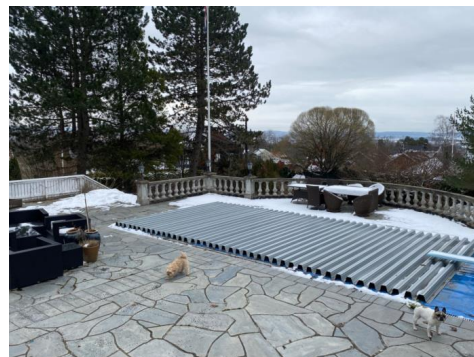
## ! TG 2 Balkonger, terrasser og rom under balkonger og terrasser

- Balkong/terrasse ligger over innredede boligrom, usikker konstruksjon. Konstruksjonsutforming gir økt fare for skader.

- Det må gjennomføres ytterligere undersøkelser.

Høyder på rekkverk bør økes av sikkerhetsmessige grunner.

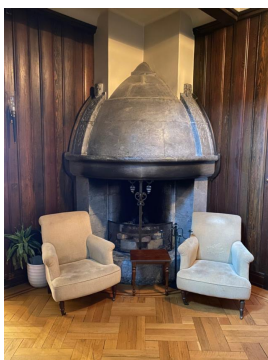
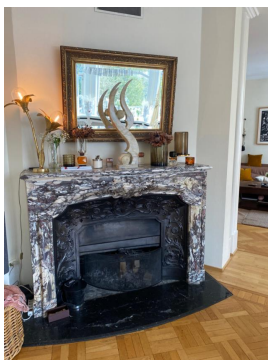
Det har ved tidligere uvær vært gjenstand for vanninnslag i pipe, og mindre lekkasje fra feieluke i kjeller.

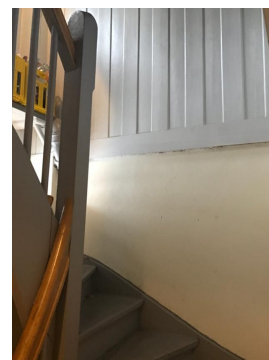
## TG 2 Rom Under Terreng

Det opplyses på generelt grunnlag at utlektede og beslåtte vegger er å betrakte som en risikokonstruksjon. Dette pga. at det er vanskelig å oppdage eventuell fukt på et tidlig tidspunkt.

Det kan på generelt grunnlag ved tilgjengelige steder registreres noe fuktvandring/fuktopptrekk i nedre del av grunnmur/kjellervegg. Det gjøres i den forbindelse oppmerksom på at noe fuktvandring i nedre deler av grunnmur er påregnelig ved denne type eldre konstruksjoner, da boligen ble oppført uten fuktsperre mot grunnen.

Registrert fukt i grunnmur bør holdes under oppsyn, ref. kontroll av drenering.

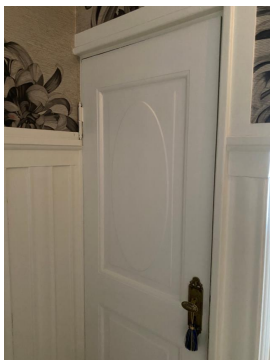
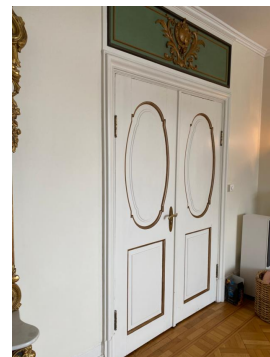
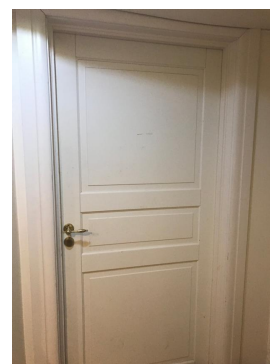
## Innvendige dører

Enkelte dører har noe behov for justeringer da disse ikke lar seg ordentlig lukke.

Eldre dører kan ha skjevheter.
