# Egenerklæringsskjema

| Adresse | Gymnasbakken 19 | | |
| Postnr. | 3802 | Sted | BØ I TELEMARK |

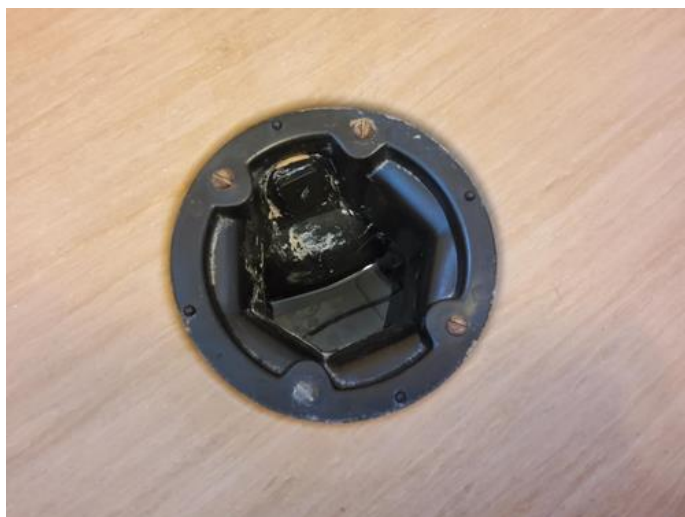
TG 3 er valgt på hele våtrommet på grunn av høy alder og/eller slitasjegrad. Det er blant annet registrert følgende avvik:  
Utettheter rundt rørgjennomføringer til vannrør.  
Glipper mellom beleggskjøter i dusjsonen.  
Det vurderes at rommet ikke tilfredstiller krav til fukt og lekkasjesikkerhet.  
Utilfredstillende ventilasjon.

*Helhetsvurdering - [Sluk bad 1.etasje]*

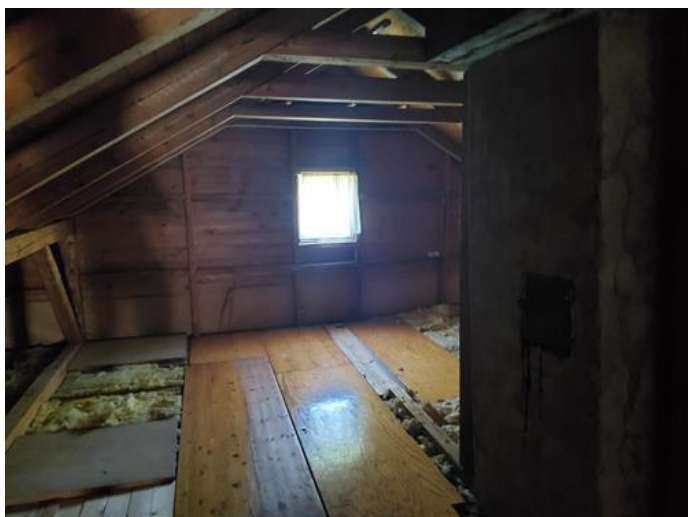
| <b>TG 2</b> | Helhetsvurdering | <p>Nåværende tørre fuktskjolder observert i tak/undertak i område rundt pipe. Kan skyldes tidligere eller pågående taklekkasje.</p> <p>Luftespaltene mellom taksperrene er i hovedsak tettet med isolasjon, noe som fører til redusert ventilering av kaldtloftet. Det er ikke observert skader eller symptomer på skader, men skjulte skader kan ikke utelukkes. Isolasjon bør utbedres for å sikre tilstrekkelig ventilering av loftet.</p> <p>Det er registrert utettheter i dampsperre/dampbrems mot kald sone. Konsekvens er fare for kondensering.</p> <p>Kaldtloftets tilstand sett i sammenheng med alder på yttertaket tilsier at oppfølging med jevnlig ettersyn er nødvendig slik at tiltak kan iverksettes ved behov. TG2 er satt for å belyse skaderisikoen som følge av alder og observert tilstand.</p> |

*Loft - uinnredet / råloft - [Kaldtloft]*

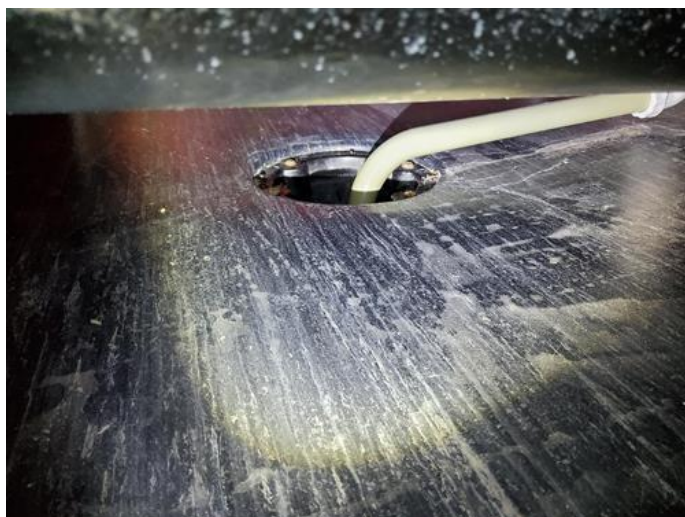
TG 3 er valgt på hele våtrommet på grunn av høy alder og/eller slitasjegrad. Det er blant annet registrert følgende avvik: Utettheter/glipper i belegg og tapetskjøter.  
Det vurderes at rommet ikke tilfredstiller krav til fukt og lekkasjesikkerhet.  
Utilfredstillende ventilasjon.

*Våtrom - [Sluk bad underetasje]*

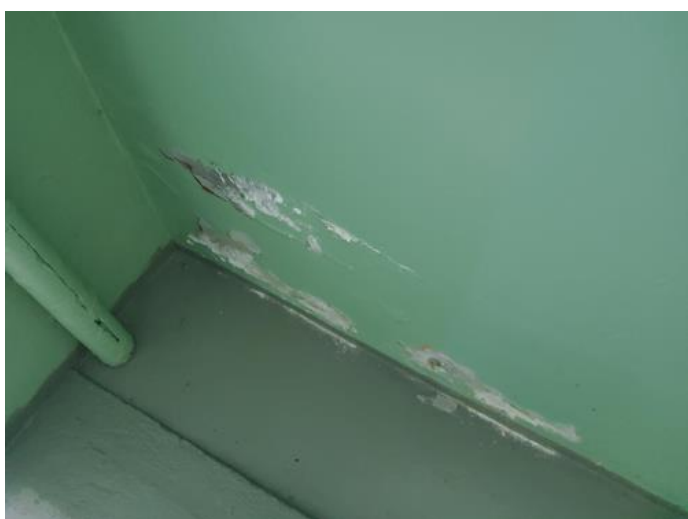
| TG 2 | Overflater vegger | <p>Fuktskjolder/-merker og avflassing observert på vegger og gulv i vaskekjeller og boder. Tiltak for å stoppe fukt bør påregnes.</p> <p>Det registreres mindre riss/sprekker på vegger i boder og vaskekjeller, som kan tyde på setninger eller jordtrykk. Oppfølging med jevnlig ettersyn anbefales slik at eventuelle tiltak kan iverksettes ved behov.</p> |

*Rom under terreng (kjeller, underetasje, sokkeletasje) -  
[Fukt underetasje]*

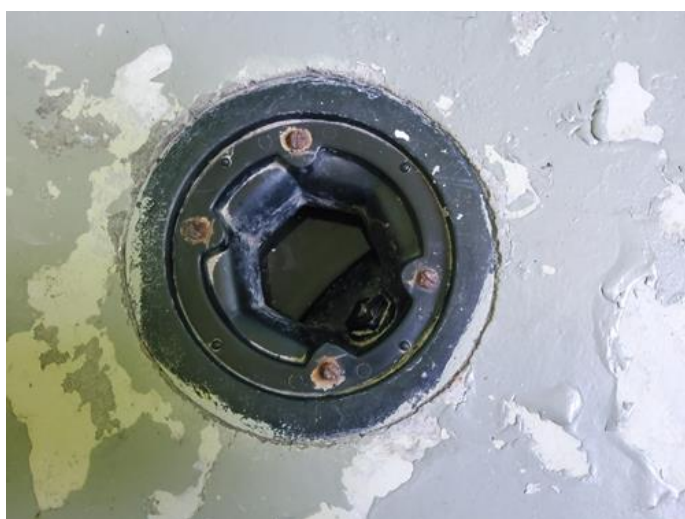
*Rom under terreng (kjeller, underetasje, sokkeletasje) -  
[Sluk vaskekjeller]*
