# Tilstandsrapport

Selveierleilighet

Eilert Sundts gate 55, 0355 OSLO

Oppdragsnr.: 13323-24044

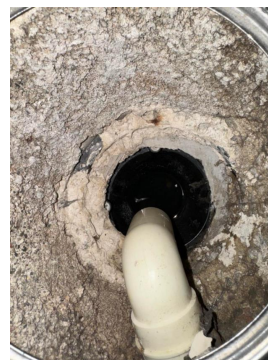
#### Vurdering av avvik:

- Mer enn halvparten av forventet brukstid er passert på slukløsningen.
- Rustskader i sluk.

#### Konsekvens/tiltak

- Sluket må sjekkes og rengjøres jevnlig.
- Overvåk tilstanden jevnlig. For å få tilstandsgrad 0 eller 1 må slukløsningen skiftes ut og sannsynligvis må også membransjiktet skiftes/utbedres. Det er imidlertid vanskelig å si noe om tidspunktet for når dette er nødvendig.
- Overvåk tilstanden jevnlig. For å få tilstandsgrad 0 eller 1 må tettesjiktet skiftes ut, men tidspunktet for når dette er nødvendig er vanskelig å si noe om. Ved renovering, påse at alle forhold med tettesjiktet, våtsone, sluk, røranlegg mv. dokumenteres.
