Tilstandsrapport

Boligbygg med tre boenheter.

Hadselåsveien 5, 8450 STOKMARKNES

Rapportdato: 19.01.2026

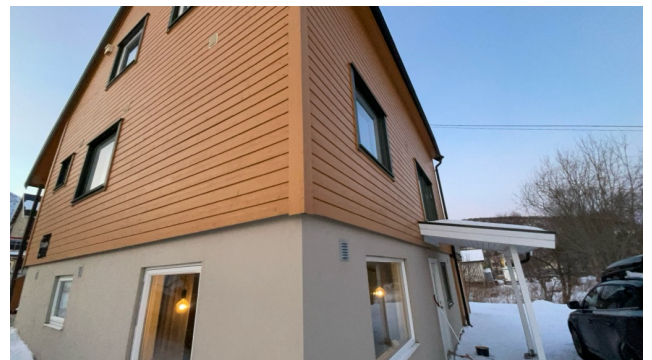
- Musesperre må etableres.

Utsnitt av yttervegger.

Utførelse ved eventuell fremtidig fornying av kledning, eller montering nå av musepigg eller musebørste.

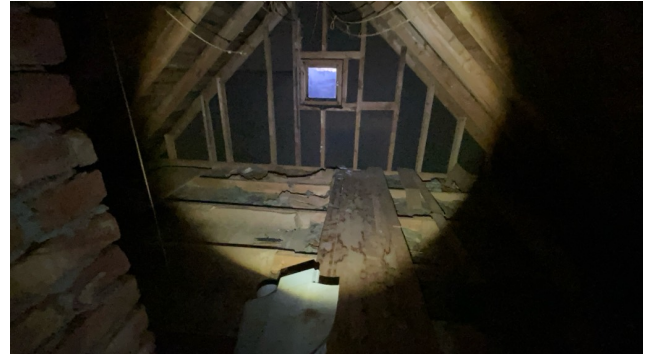
Løs luke i himling for tilkomst til loftsrom.

Utsnitt av loftsrom.

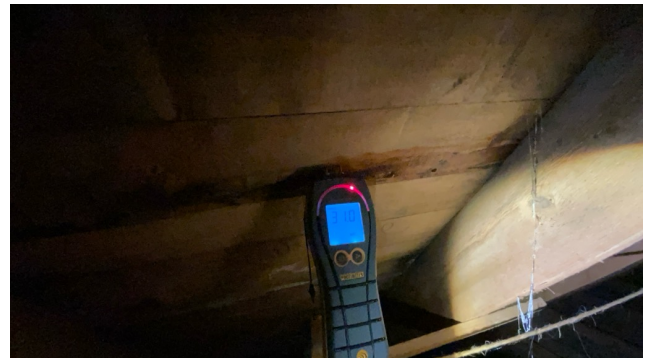
- Det er begrenset/dårlig ventilering av takkonstruksjonen.
- Det er påvist fuktskjolder i undertak/takkonstruksjon.

Forhøyede fuktverdier registrert på undertak - målt i intervallet fra 24 til 31% ved bruk av protimeter.

Registrert forhøyede fuktverdier på undertak - intervallet fra 24 til 31%.

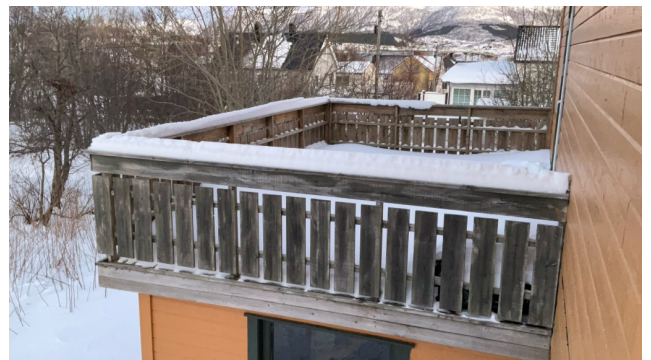
Takterrasse på tak over bod ved fasade mot nordvest.
Betongdekke registrert fra underside hvor det ble registrert rustsprenging på en del armering.
Rekkverk er ubehandlet.
Tremmegulv på betongdekke.
Areal: 17 kvadratmeter.
Rekkverkshøyde: 91 cm.

- Balkonger/terrasse er snødekt og derfor ikke nærmere vurdert.

Takterrasse.

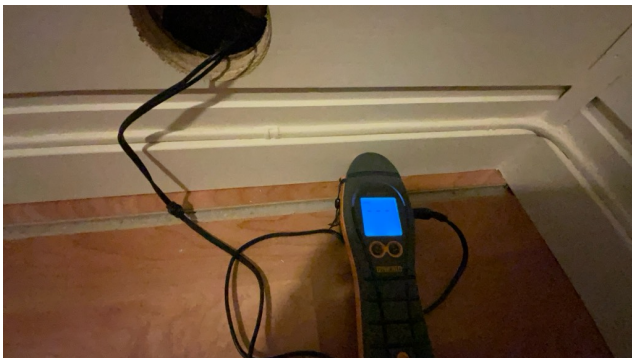
Hulltaking utført i et rom på kjellerplan.
Ingen fukt registrert.

Hulltaking i utført utforing - ingen fukt registrert.

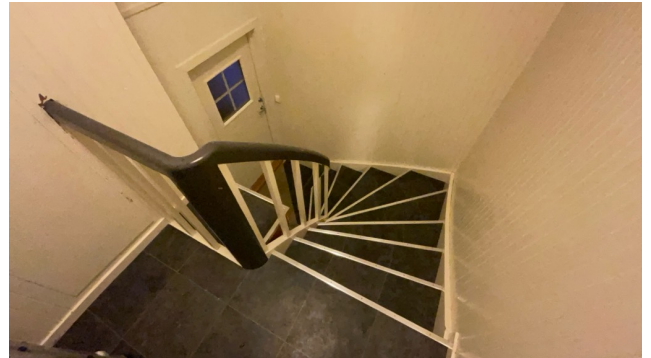
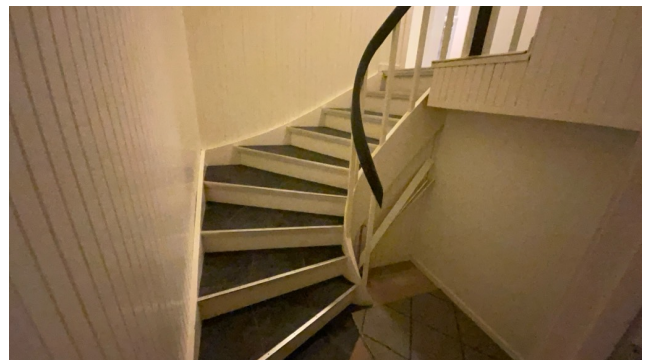
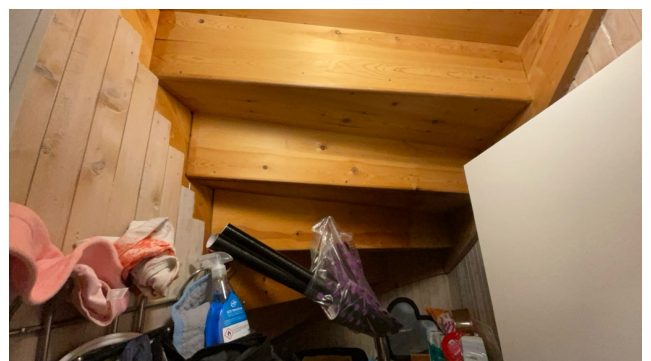
- Det er avvik:
- Åpninger i rekkverk er større enn dagens forskriftskrav til rekkverk i trapper.
- Det mangler håndløper på vegg i trappeløpet.
- Rekkverkshøyder er under dagens forskriftskrav til rekkverk i trapper.

Trapp sett fra loftplan.

Trapp sett fra inngang.

"Bakside" av trapp sett fra bod i boenhet på hovedplan.

- Det er ikke krav om utbedring av rekkverkshøyder opp til dagens krav.
- Det er ikke krav om utbedring av åpninger opp til dagens krav.
- Håndløper bør monteres, men det var ikke krav på byggetidspunktet.

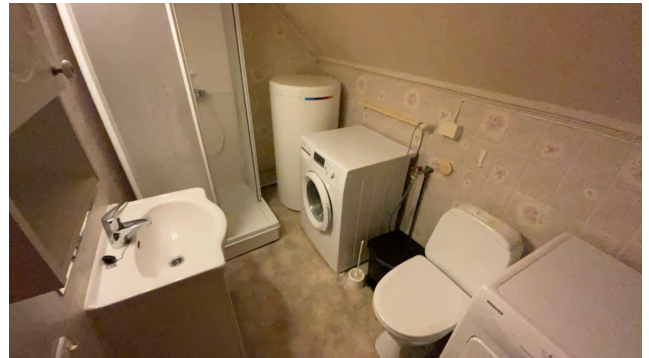
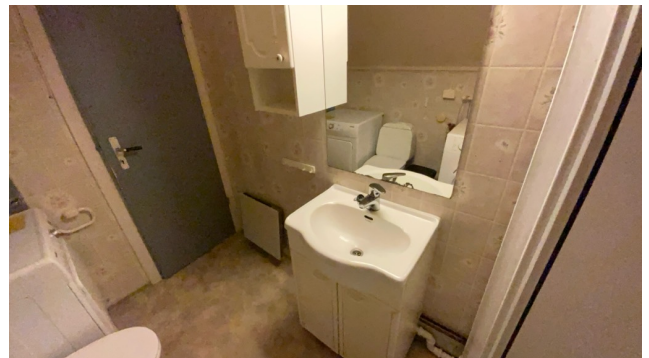
- Manglende oppgradering av våtrommet medfører høy risiko for at konstruksjonene ikke vil tåle vanlig bruk av vann eller lekkasjer. Dette kan føre til fuktskader på tilstøtende konstruksjoner.

Rommet har fått tilstandsgrad TG3 på grunn av at det er bygget etter byggeforskrift før 1997 - dette er ikke ensbetydende med at badet ikke kan brukes, men tilstanden bør overvåkes for å unngå fuktskader.

Utsnitt av bad/vaskerom.

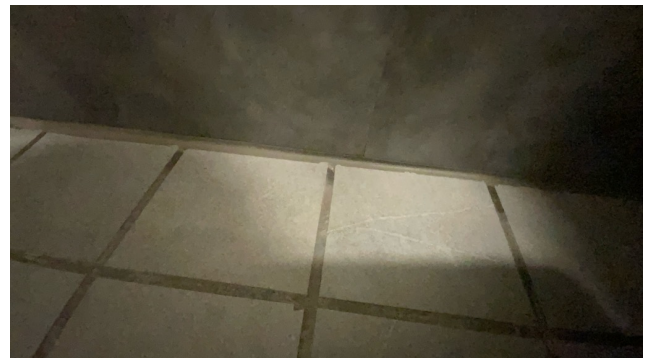
- Det er påvist avvik i fallforhold til sluk i forhold til krav i forskrift på byggetidspunktet.

Overgang gulvflate/veggflate.
Ingen sokkelflis.

For å få tilstandsgrad 0 eller 1 må gulvet bygges om, for å få riktig fall til sluk og tilstrekkelig nivåforskjell fra overkant sluk til overkant dørterskel. Det vil imidlertid sjelden være økonomisk rasjonelt som et enkeltstående tiltak.

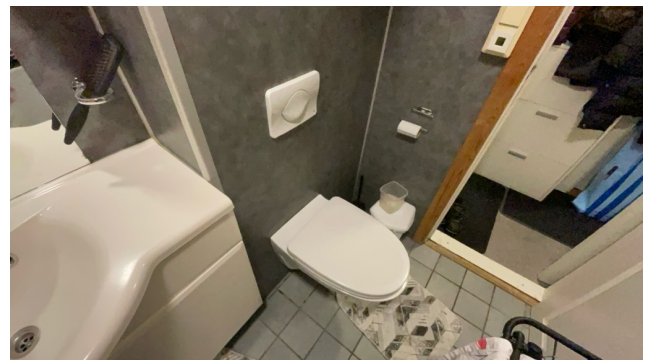
- Dersom avviket ikke utbedres kan det ved lekkasje i innebygget systerne ikke oppdages.

Vannklosett med innebygget systerne.

Utføre drenering av systernekasse.

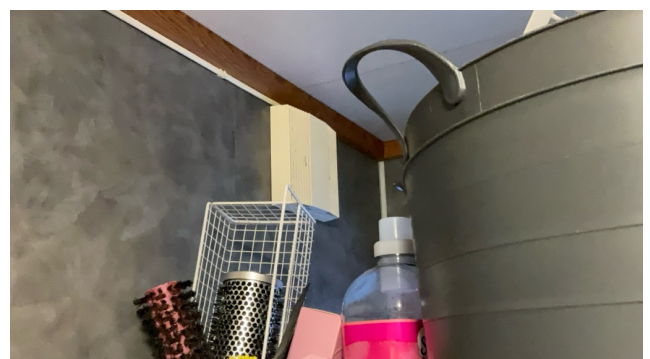
Avtrekksvifte.

Løsning for tilluft bør etableres - enten med ventil i dør eller spalte under dør.

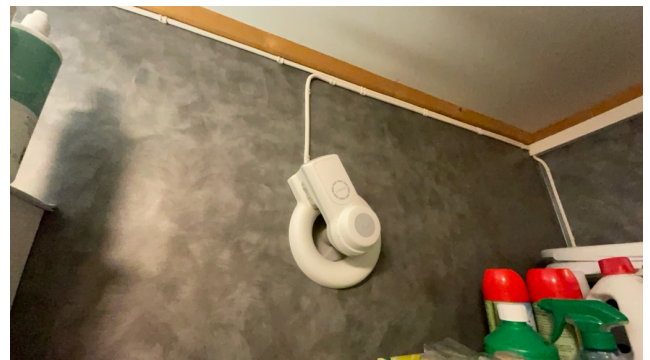
Avtrekksvifte.

Løsning for tilluft bør etableres - enten med ventil i dør eller spalte under dør.

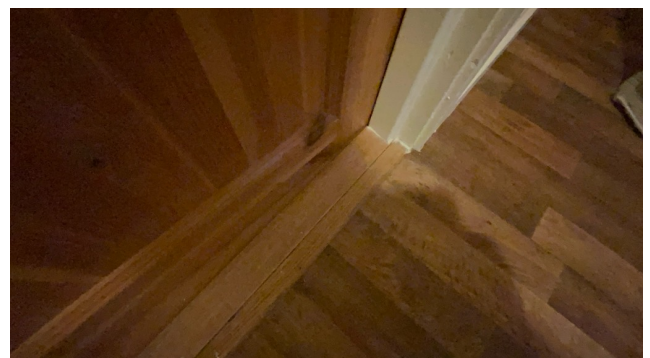
Tett dørterskel.

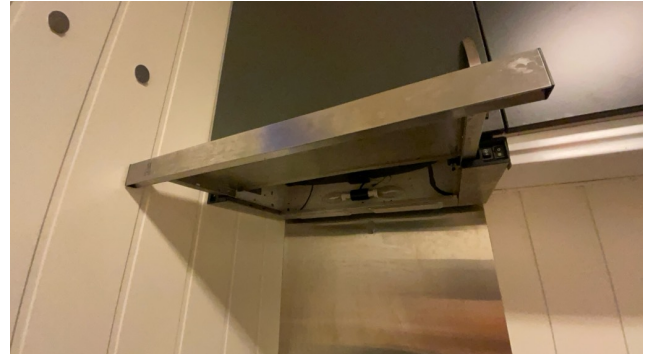
Kjøkkenventilator.

Montering av filter.

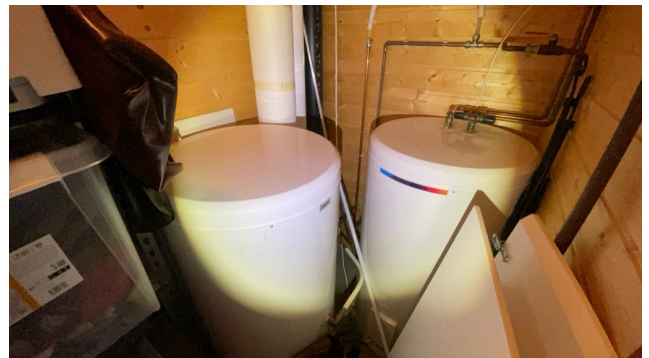
Varmtvannstanker montert på bod i kjeller.

- Det er avvik:
Halvparten av forventet levetid er trolig overskredet.
El-tilkobling varmtvannstank med stikk.

Fornyng av varmtvannstanker må forventes.
Krav om fast tilkobling jfr. forskrift fra 2010.

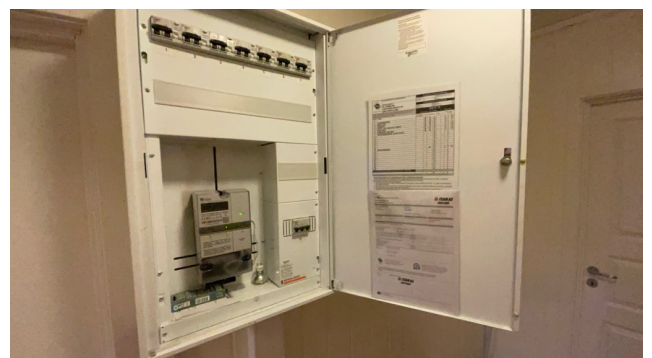
Elektrofordeler på loftplan.

"Branncelleinndeling" sett i forhold til at trapp til loftplan er eksponert på bod på hovedplan - her har eiere opplyst at vegger som omslutter boden er utført med brannklasse og dør til bod har brannklasse, men fortsatt avvik sett i forhold til at brann kan oppstå på boden - elektrofordeler montert på bod.

Branncelleinndeling - eventuelle ytterligere tiltak for lukking av avviket sett i forhold til trapp til loftplan.
