# Tilstandsrapport

Boligbygg med tre boenheter.

Hadselåsveien 5, 8450 STOKMARKNES

Rapportdato: 10.05.2025

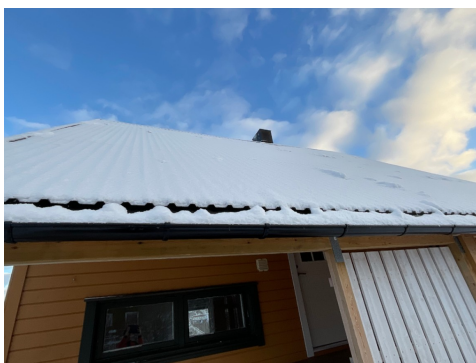
- Takteking er snødekt, alder eller materiale er ukjent og derfor ikke nærmere vurdert.

Utsnitt av takteking - tildekket av snø ved befaring.

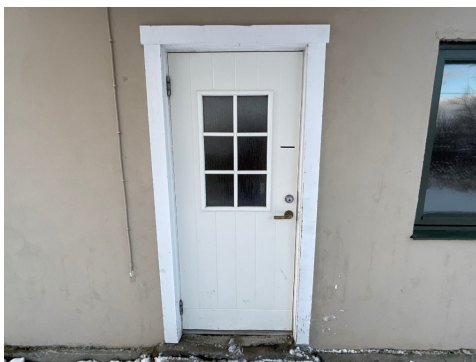
Ytterdør til kjellerplan.

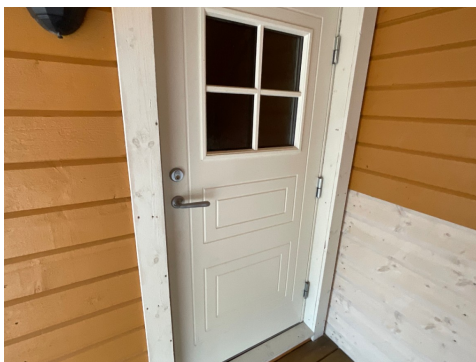
Ytterdør på hovedplan.

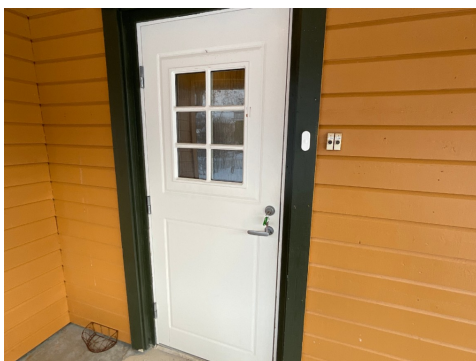
Ytterdør for adkomst til loftplan.

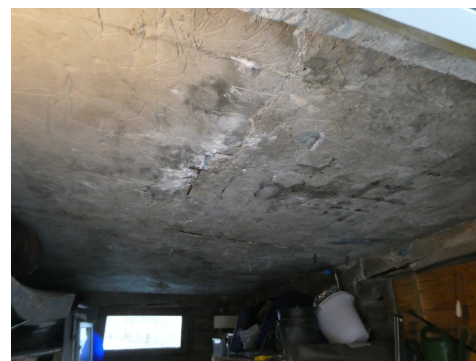
Takterrasse på tak over bod ved fasade mot nordvest.  
Betongdekke registrert fra underside hvor det ble registrert  
rustsprenging på en del armering.  
Tremmegulv.  
Areal: 18,6 kvadratmeter.  
Rekkverkshøyde: 91 cm.

Et parti med eksponert av armering.

- Det bør foretas nærmere undersøkelser av balkong/terrasse når den er snøfri.

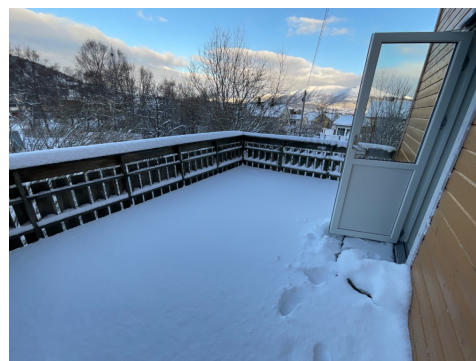
Takterrasse.

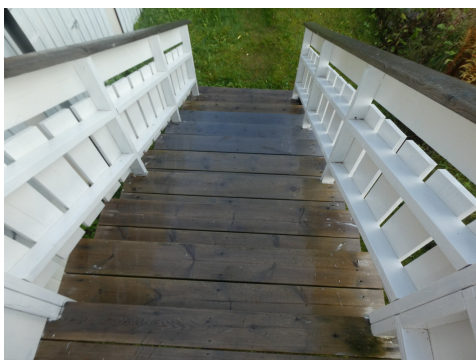
Første del av trapp.

- Rekkverk må monteres for å lukke avviket.

Redusere åpning mellom trinn.

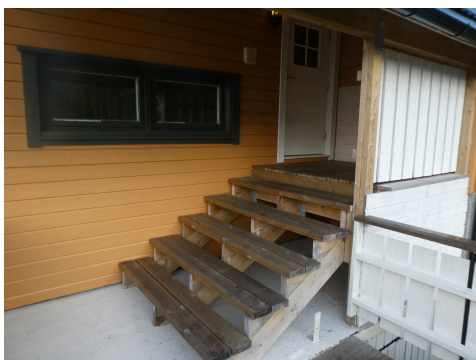
Øverste del av trapp - ingen rekkverk.

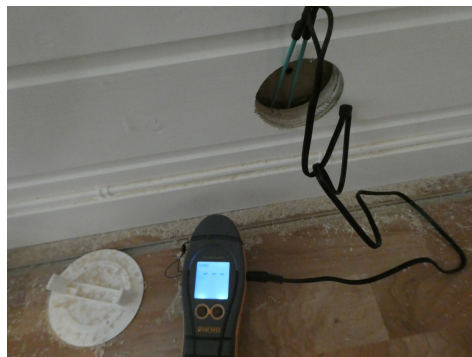
Hulltaking utført i et rom på kjellerplan.  
Ingen fukt registrert.

Hulltaking utført i utforing - ingen fukt registrert.

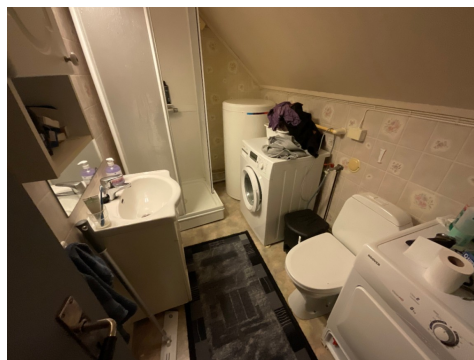
Rommet har fått tilstandsgrad TG3 på grunn av at det er bygget etter byggeforskrift før 1997 - dette er ikke ensbetydende med at badet ikke kan brukes, men tilstanden bør overvåkes for å unngå fuktskader.

Utsnitt av bad/vaskerom på loftplan.

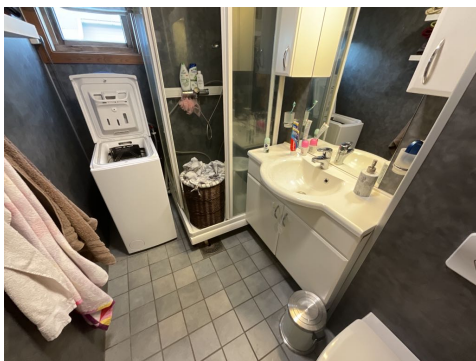
Opplegg for vaskemaskin.

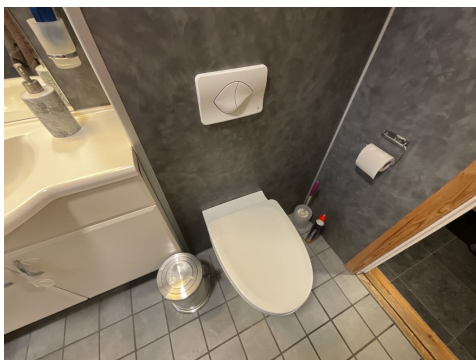
Veggmontert klosett med innebygget susterne.

Utføre drenering av susterne.

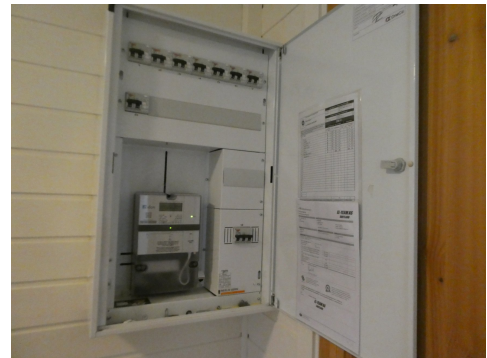
Elektrofordeler i kjeller.

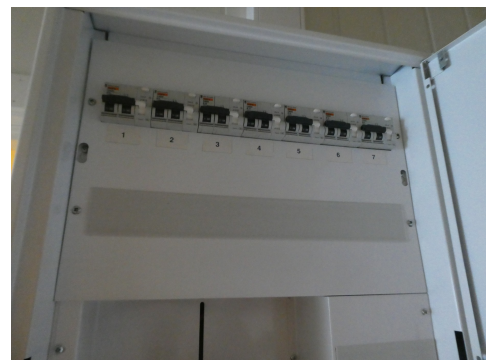
Elektrofordeler på loftplan.
