# Tilstandsrapport

1/2-part av tomannsbolig med to boenheter.

Parkveien 40B, 8450 STOKMARKNES

Rapportdato: 09.03.2025

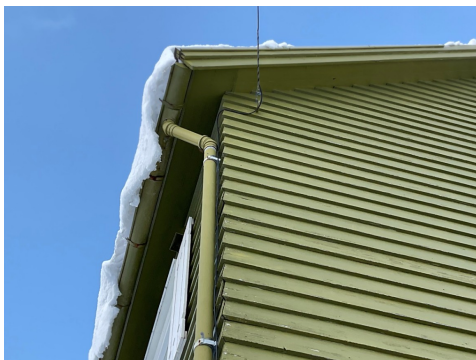
Snødekt takteking.

- Det bør foretas nærmere undersøkelser av takteking når taket er snøfritt.

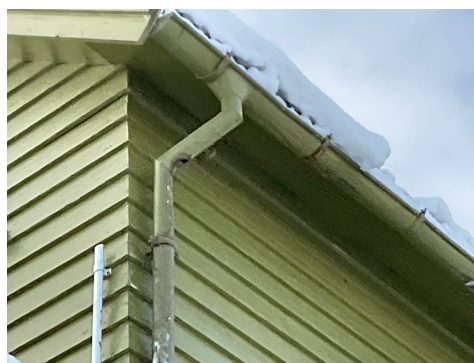
Utsnitt av takrenne og -nedløp.

- Overvåk tilstanden jevnlig. For å få tilstandsgrad 0 eller 1 må beslag/renner/nedløp skiftes ut, men tidspunktet for når dette er nødvendig er vanskelig å si noe om.

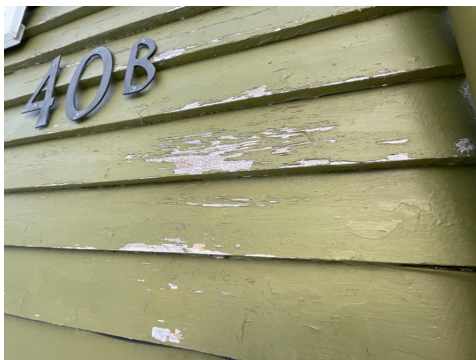
- Det er ingen eller liten lufting i nedre kant av kledning mot grunnmur.
- Mangelfullt vedlikehold av fasadekledning.

Del av kledning med mangelfull behandling.

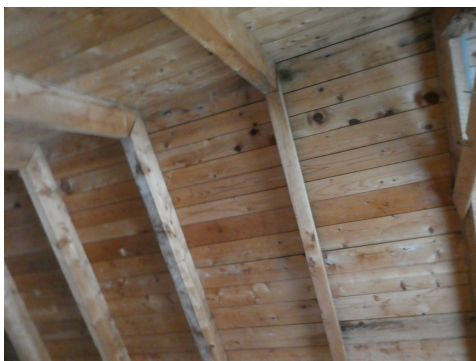
Utsnitt av takkonstruksjon.

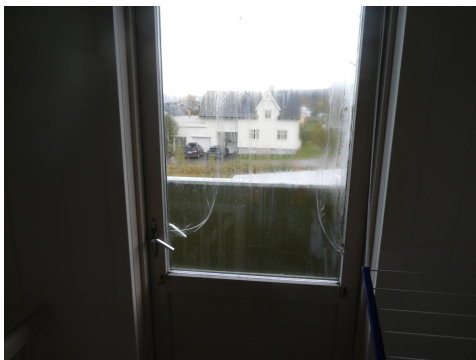
Verandadør på 2. etasje med avvik.

Verandadør 2. etasje.

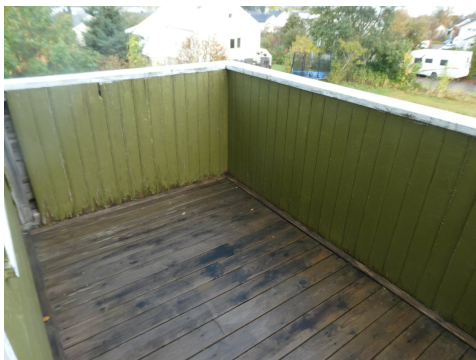
Mangelfull behandling av rekkverk.

Utsnitt av takterrasse.

Utbedring av rekkverk.

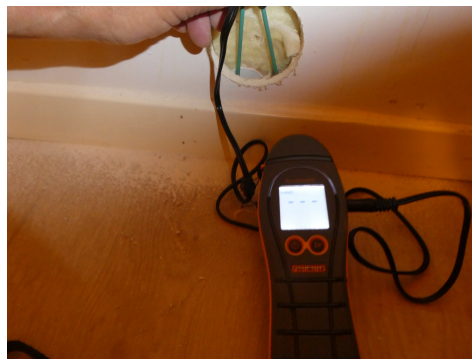
Hulltaking utført på soverom i kjeller  
Ingen fukt registrert.

Hulltaking utført i soverom på kjellerplan - ingen fukt registrert.

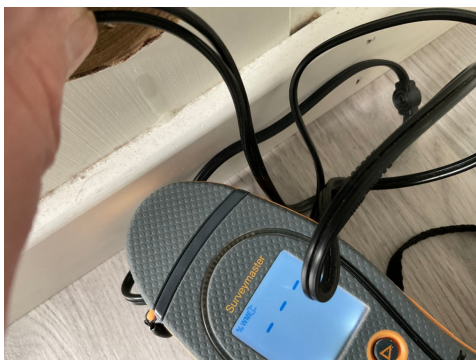
Hulltaking utført i vegg mot soverom - ingen fukt registrert.

Hulltaking - ingen fukt registrert.

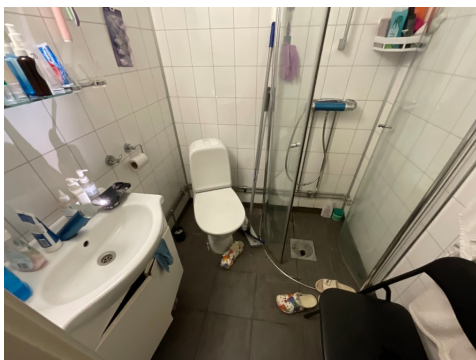
Rommet er bygget etter byggeforskrift før 1997 - dette er ikke ensbetydende med at badet ikke kan brukes, men tilstanden bør overvåkes for å unngå fuktskader.

Utsnitt av badetrom.

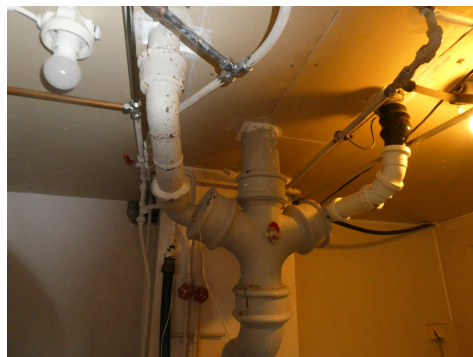
Utsnitt av avløpsrør i kjeller.

- Det må gjøres nærmere undersøkelser.
- Skal avviket lukkes, må løsning på lufting av kloakk etableres.
- Skal avviket lukkes må løsning på lufting av kloakk dokumenteres/fremvises.

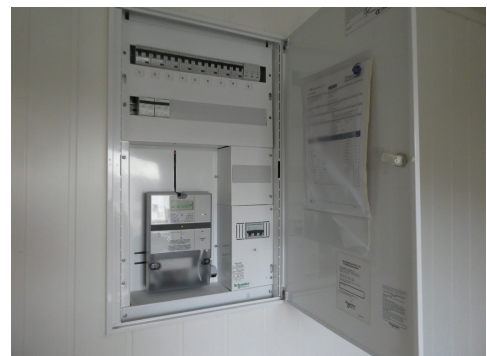
Fordeler i kjeller mangler kursfortegnelse.

Elektrofordeler for hovedenhet.
