# Tilstandsrapport

Boligbygg med flere boenheter

Kyrkjevegen 178, 6230 SYKKYLVEN

Befaringsdato: 25.04.2024

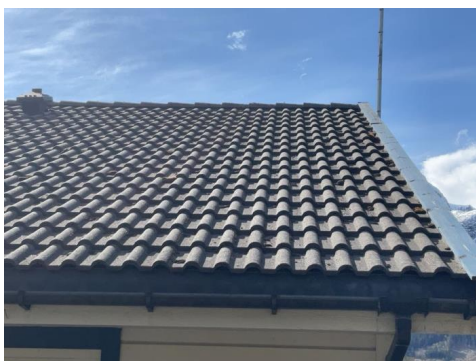
### ! TG 2 Nedløp og beslag

Det er observert renner og beslag av metall. Renner og beslag er fra byggeår. Forhold som knytter seg til renner og beslag vil normalt være et anliggende for sameie.

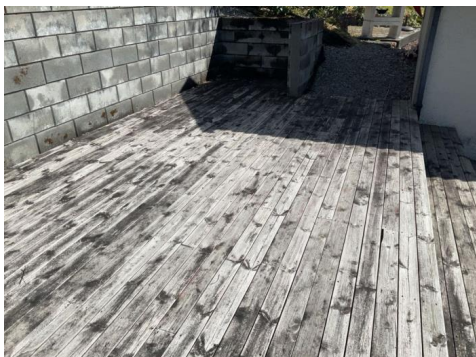
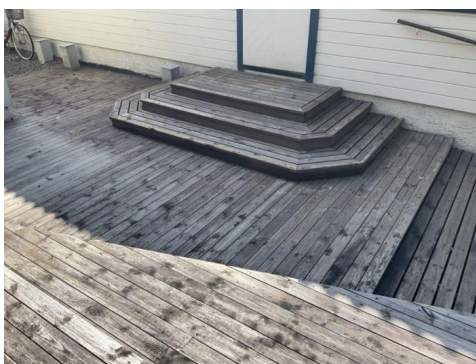
## ! TG 2 Utvendige trapper

Det er bygget utvendig trapp i trekonstruksjon med terrassebord i trinn. Denne trappen går fra biloppstilling foran boligen og opp til inngangen til boligen.

Det er påregnelig med oppgraderinger og vedlikehold av trapper.

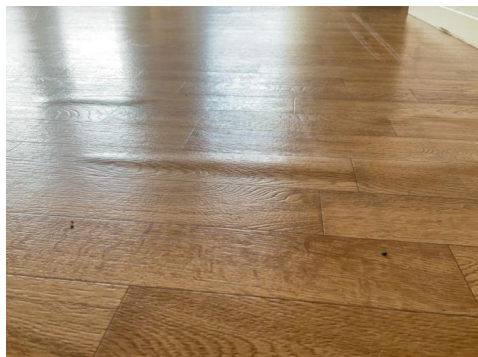
## ! TG 2 Etasjeskille/gulv mot grunn

Etasjeskiller er av trebjelkelag.

- Målt høydeforskjell på over 15 mm gjennom hele rommet. Tilstandsgrad 2 gis med bakgrunn i standardens krav til godkjente måleavvik.

Utifra mønsteret med skjevheter og det at det ikke er påvist noen form for sprekker i veggkonstruksjon eller glis ved listverk e.l. tyder det på at huset er bygd med denne skjevheten.

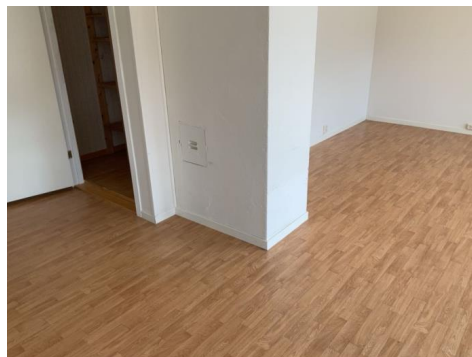
## ! TG 2 Innvendige dører

Innvendig har boligen malte glatte dører.

Det er påregnelig med vedlikehold oppgradering og noe fornying ved innvendige dører.
