# Tilstandsrapport

Enebolig

Blindheimsvegen 23, 6230 SYKKYLVEN

Befaringsdato: 03.02.2025

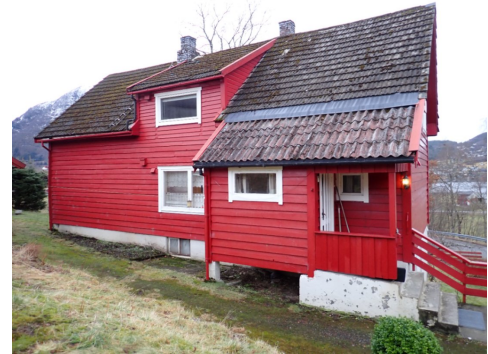
Bølgeeternitt over tilbygget inngangsparti

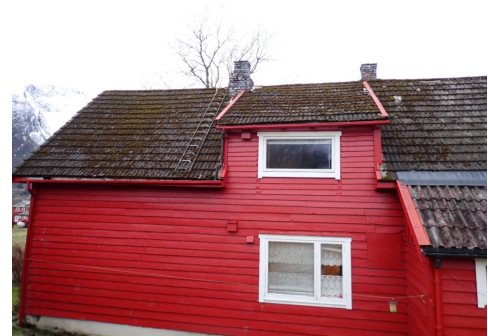
Taktekking er veldig mosegrodd på østsiden kan se ut som den har store synlige skader- deformasjoner i takkonstruksjonen - utettheter og lekkasjer med fritt vann på kryploft.

Mosegrodd takteking

Taktekking må skiftes omgående - synlig fritt vann på utlagt plast på kryploft. Stor risiko for mer følgeskader innvendig - se takkonstruksjon.

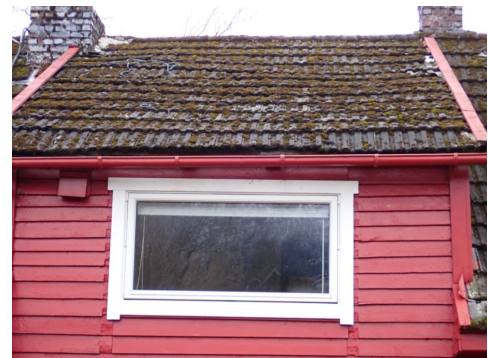
Veldig mosegrodd og deformasjoner i takkonstruksjonen

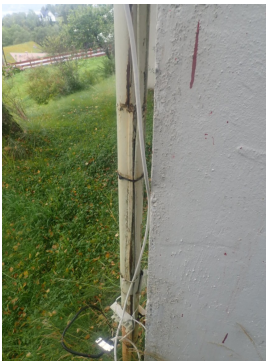
Sprukket taknedløp sørvest

Takrenner og taknedløp må skiftes samtidig med ny takteking og taknedløpene må føres i tette rør bort fra grunnmur for å unngå fuktbelastning på grunnmur med konsekvens økte fuktskader i kjeller.

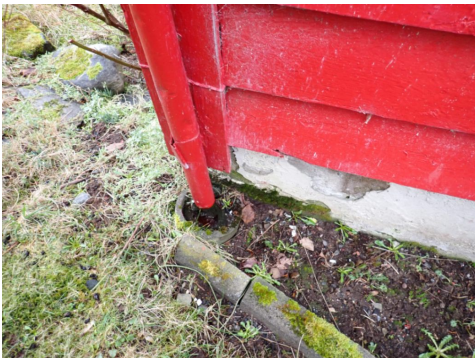
Begge taknedløp avsluttet over bakkenivå på østsiden

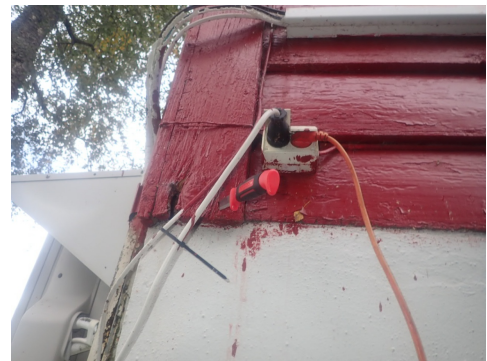
Ingen lufting under bordkledning. Påregnelig med stedvise skader i underliggende konstruksjoner - omfang usikkert og må undersøkes nærmere.

Råteskader sørvest

Kledning på hele huset bør skiftes da samtidig etablere tilfredsstillende lufting samtidig utbedre avdekte skjulte skader under bordkledningen.

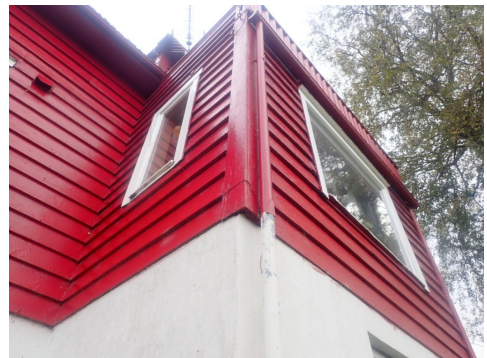
Ingen lufting - eldre kledning

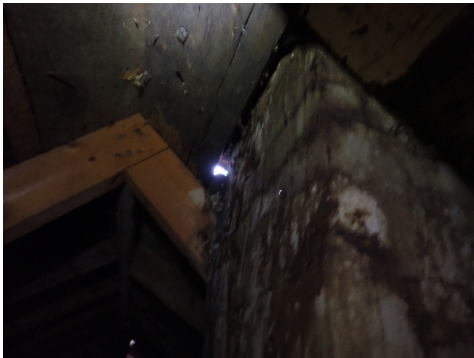
Der ligger fritt vann på utlagt plastfolie på mitre del av huset. Takkonstruksjonen har store skader på mitre del på takoppløft over kjøkken. Der er deformasjon i taket. Der er ellers store mottskader - synlige vesentlige mottskader med godt synlig mottmel på golvet.

Hull i undertak ved pipe - ser dagslys.

Deler/hele takkonstruksjonen har så mye skader og den bør vurderes skiftet evt. - deformasjon og påviste råteskader gjør at bærende trekonstruksjon har vesentlig redusert funksjon. Det er vurdert fare for bæreevne ved snøbelastning med risiko for økte følgeskader innvendig.

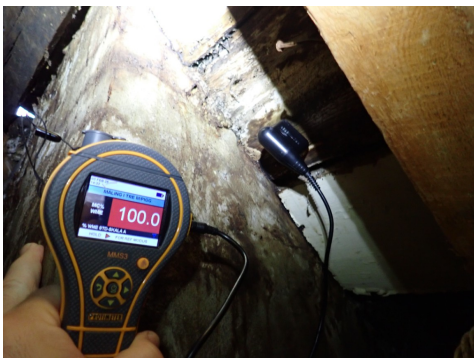
Målt 100 % fukt i treverk med store råteskader

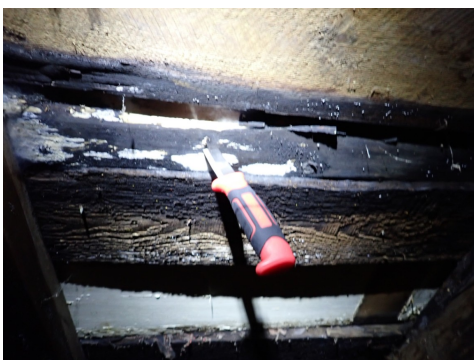
Omfattede råteskader i takkonstruksjonen

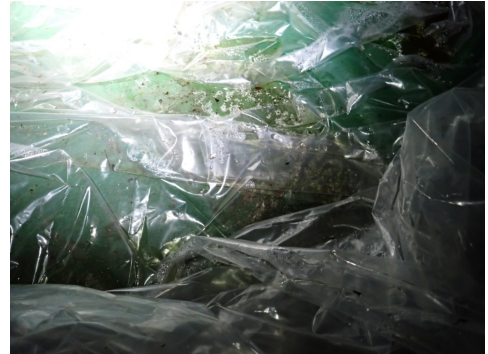
Fritt vann på utlagt plastfolie på golvet

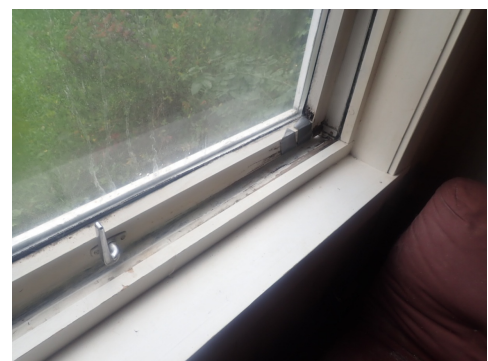
Vindu 1 etasje

Mange vinduer lar seg ikke åpne - gjelder også rømningsvinduer loft. Alle vinduer unntatt vindu kjøkken loft bør skiftes

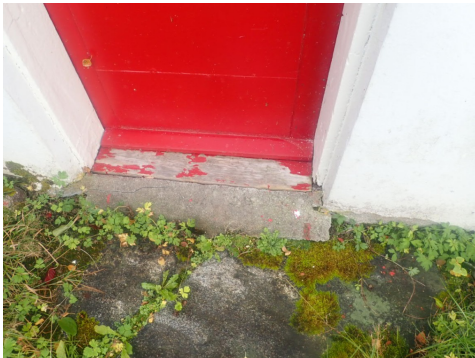
Kjellerdør har råteskader i dørterskel

Råteskader dørterskel - utett under dør

- Døren(e) står foran utskifting.

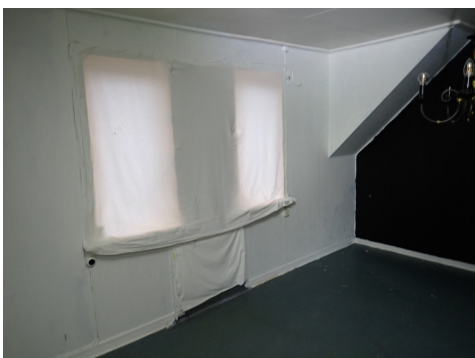
Balkongdør i tre loftsetasje er ikke tilgjengelig for inspeksjon - det er tapet og limt fast et laken og avsperrert balkong. Ikke tilkomst og dermed ikke vurdert

Tildekt/avsperrert balkongdør og vindu

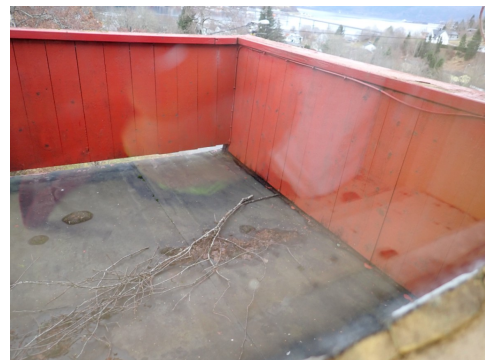
Ikke besiktiget pga manglende adkomst Balkong over boligrom er risikokonstruksjon med fare for bygningskader

Bilde tatt oppunder tildekning med laken

Tiltak nødvendig for kontroll og ytterligere undersøkelser. At den er avstengt tolkes det hen at her er skader og den er usikker.

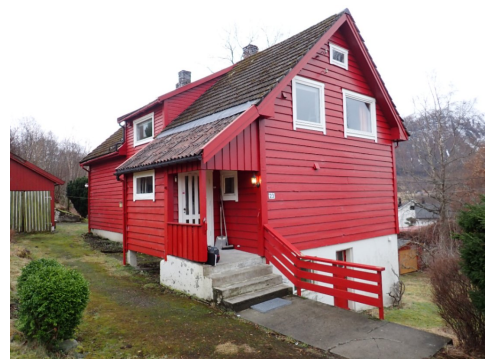
Standarden gir automatisk TG 3 ved manglende rekkverk trapper.

Mangler rekkverk på siden

- Rekkverk må monteres for å lukke avviket.

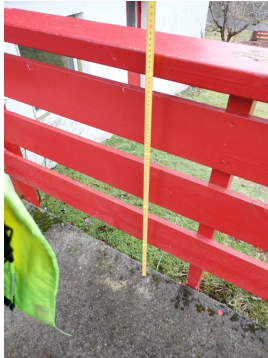
Rekkverk for lavt med for store åpninger

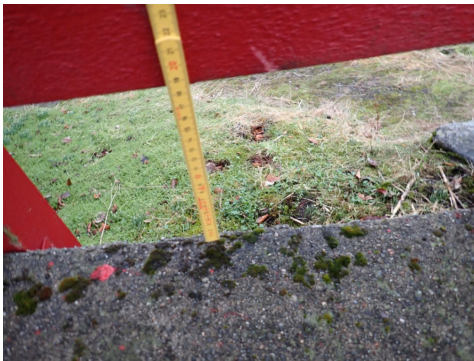
For store åpninger i rekkverk

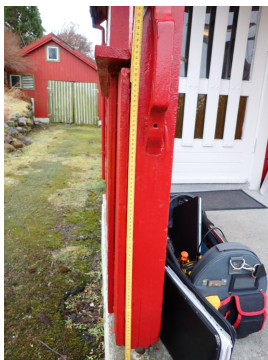
Rekkverk for lavt

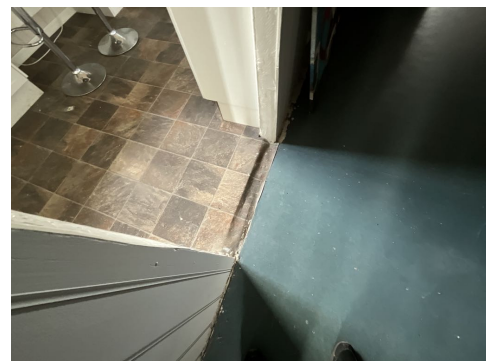
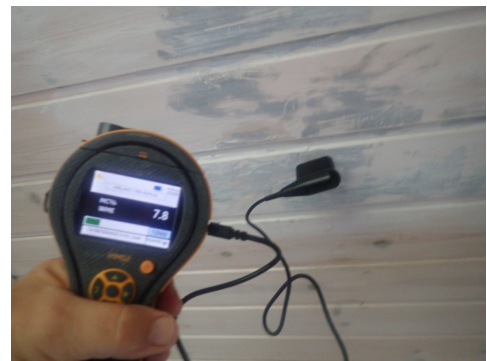
Mørke merker i trepanel himling kjøkken loft er sannsynlig etter fukt - målt tørt å befaringdagen.

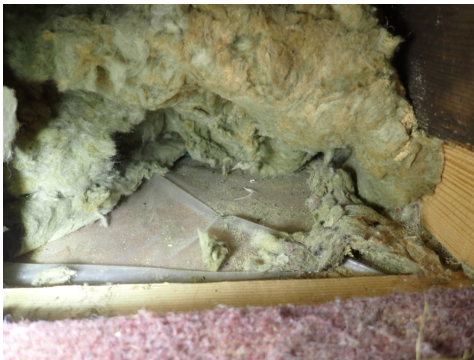
Synlig noe lite muselort i etasjeskille ved trapp til kjeller.

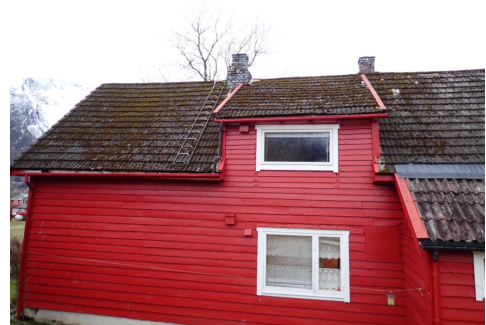
Opplyst avvik i rapport fra 2011 fra feiervesen er ikke kjent utbedret og pipe ikke feie i 2020 pga ikke tilkomst dvs pipe ikke feiet på mange år. Pipe/vedovner må ikke brukes før pipe er kontrollert/feiet/oppgradert.

To piper med murstein upusset uten pipetopp/pipeovertrekk

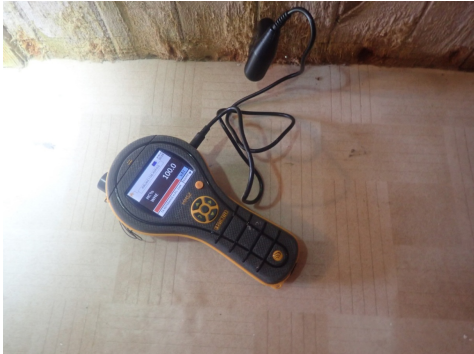
Trepanel med 100 % utslag på fukt

Fjerne alle oppforede tregolv, utforingsvegger mot mur og ellers råteskadet trekledning i kjeller. Gjøres oppmerksom på at tiltak med utvendig fuktsikring av grunnmur/oppgradering av drenering er nødvendige tiltak før man gjør noe bygningsmessige tiltak innvendig. Må uttørkes og etablere ventiler/ventilasjon av etasjen.

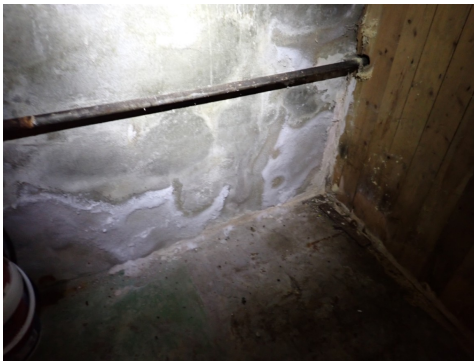
Det er synlig fukt innside mur i bodrom i bakkant av huset.

Fukt synlig innvendig mur i bakkant

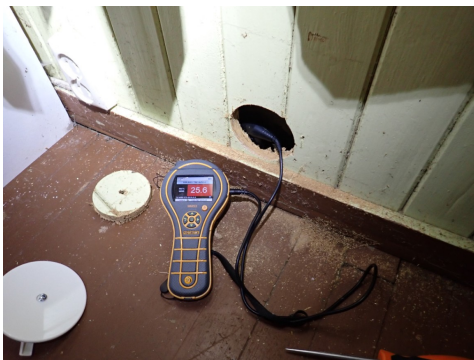
Ved hulltaking viser at utforingsvegg mot mur er uisolert. Der er råteskader i vegg. Målt forhøyede fuktverdier også i stuegolv sørvest.

Råteskader i utforingsvegg mot mur i stue vest

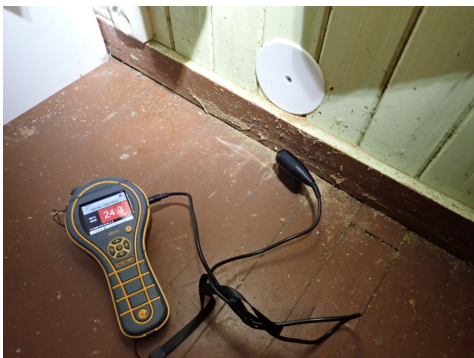
Store råteskader i oppforet tregolv i bod mot nordvest der det er så store skader at der er hull i golv. Målt fukt i golv i stue som indikerer råteskader også i stuegolv.

Forhøyet fuktverdi tregolv i stue underetasje og store synlige råteskader i golv i bodrom mot nordvest.

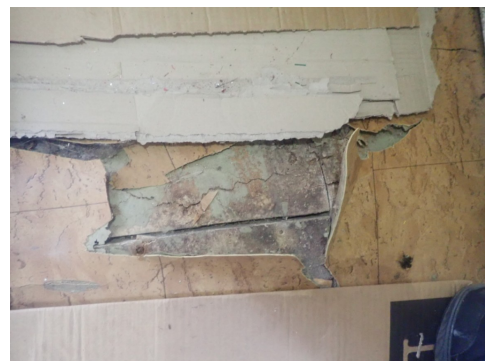
Råteskader i oppforet tregolv

Råteskader i oppforet tregolv - trækker gjennom golv.

Alle tregolv i kjeller har større og mindre skader og må fjernes. Se pkt rom under terreng.

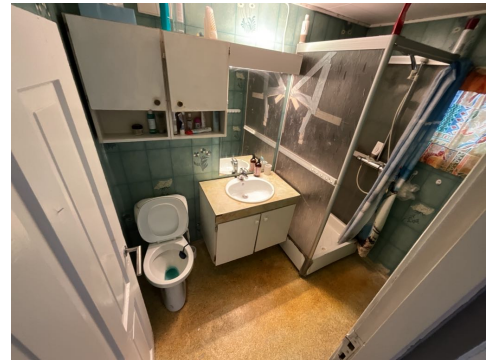
Badet framstår veldig slitt med skader og har opplagt behov for totalrenovering. Vindu i våtsone. Knust glass i dusjkabinett veldig slitt innredning. Det er fuktskader i himling over dusjkabinett sannsynlig lekkasje fra toalett loft.

Det er fuktskade i himling sannsynlig fra lekkasje toalett i loftsetasje.

Fastskrudd deksel dusjkabinett - ikke sjekket sluk

Inkluderes skifting av himling og utbedring skade

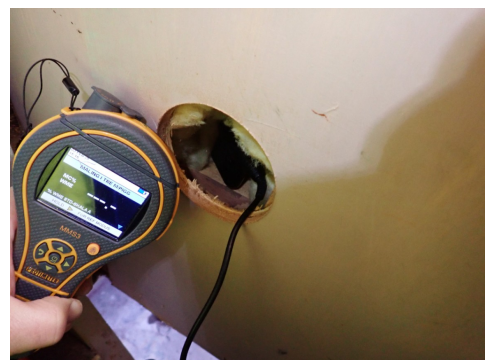
Hulltaking er foretatt uten å påvise unormale forhold. Hulltaking er foretatt i vegg mot dør ved siden av dør i trapperom. Fuktkvotemåling (vekt%) i konstruksjonen ble målt og er under 8 %. Det gjøres oppmerksom på at hulltaking ikke var mulig mot våtsone i dusjkabinett pga våtsone grenser mot yttervegg. Dette er et område uten fuktbelastning, men hulltaking foretatt pga instruks/krav om hulltaking i bad.

Ingen fukt målt i vegg

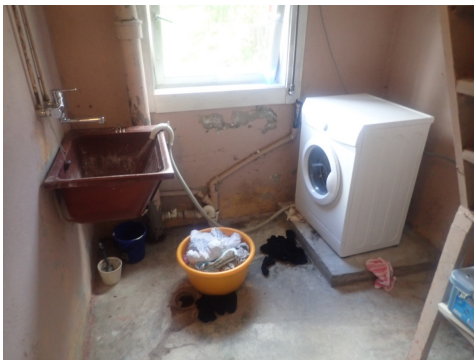
Vaskekjeller med skyllekar og opplegg for vaskemaskin

I kostnader regnet våtromsbelegg på golv og maling av veggoverflater med egnet maling i våtsone. Full renovering av vaskerom har kostnader over kr. 100.000.

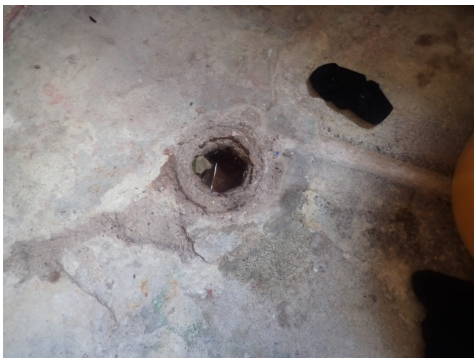
Støpejernsluk

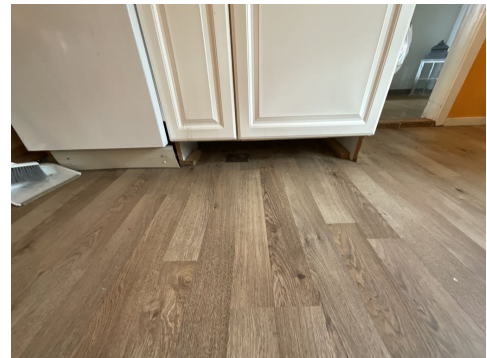
Sokkel mangler

Skifte skuffer og montere sokler - ellers er innredningen vurdert å fungere.

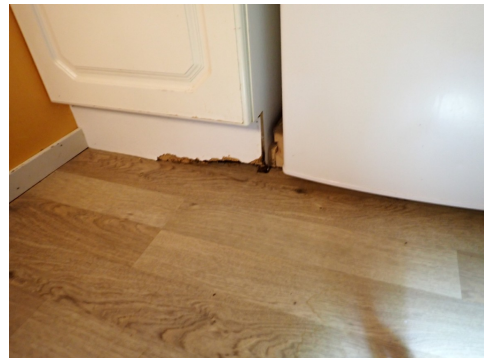
Skade i sokkel under høyskap

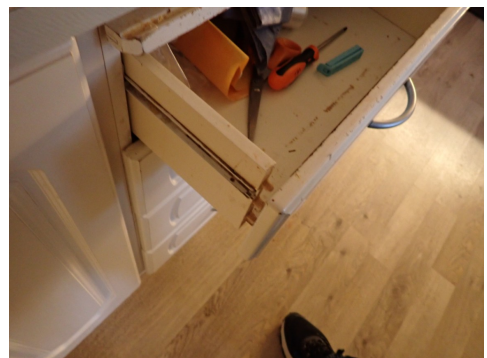
Reparere skuffe - lime fast front

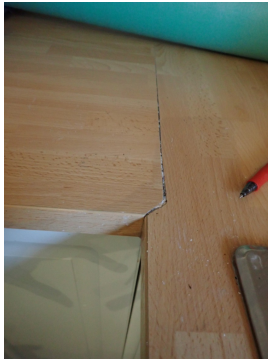
Dårlig finisih - lite fagmessig skjøt benkeplate

Nærmere undersøkelse om der er skader i benkeskap etter synlig korrosjonsskade kobberør i skap/mulig liten lekkasje  
Kommenteres lite fagmessig skjøt benkeplate ved oppvaskbenk

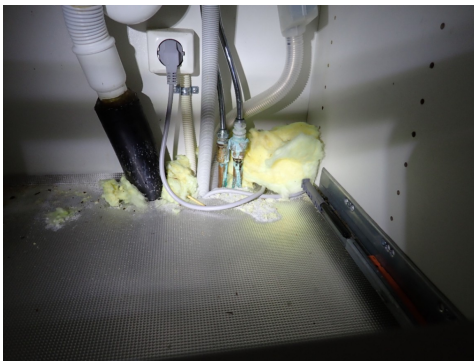
Korrosjonsskade kobberør - i oppvaskskap

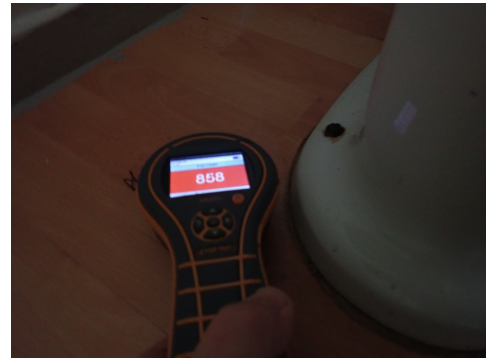
Fuktskade i golv

Etablere ventilasjon/ventil og skifte wc samt utbedre skade i golv og undergolv.

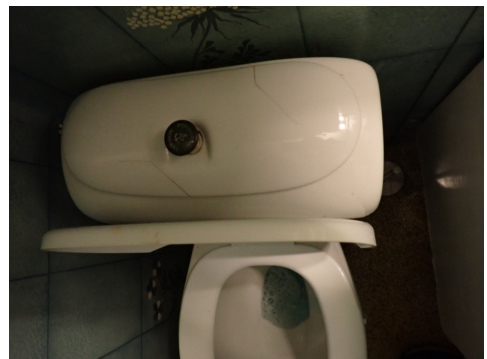
Sprekker i lokk sisterne toalett

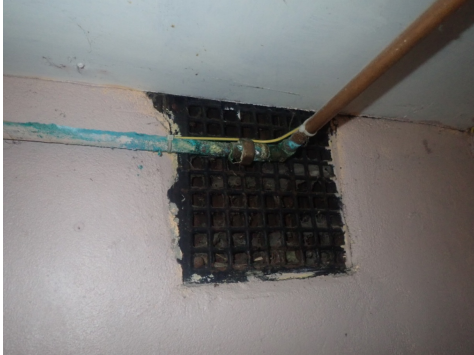
Korrosjonskader kobberør

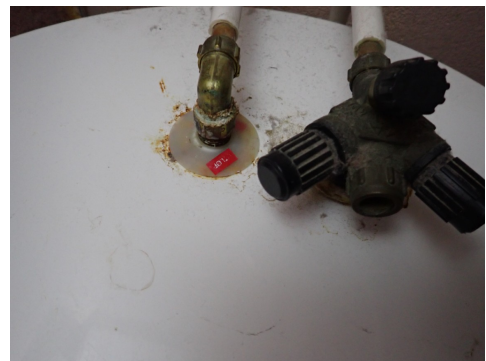
Sannsynlig at varmtvannstank må skiftes på kort sikt.

Rustskader i toppen

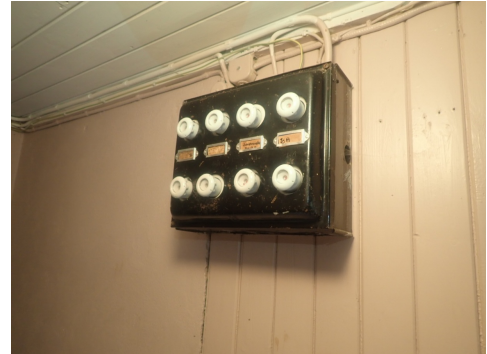
Sikringer kjeller fra byggeår

I forhold til alder anlegg så anbefales generelt en el-kontroll av anlegget. ( Kostnadsestimatet i dette tilfellet gjelder oppgradering av hele el.anlegget pga alder og at det er sannsynlig at el.anlegget må fornyes ) . El.installatør bør kontaktes for en vurdering kostnad om omfang som bør oppgraderes/fornyes.
