# Breivikveien 20

# Tilstandsrapport

Befaringsdato: 07.03.2025

Beskrevne bolig er oppført i 1950 og utbygget i 1975. Bygningen er 75 år gammel og hvor deler av bygningskomponenter er fra byggeåret og i forventet tilstand med tanke på alder. Ut i fra alder på bolig er det rimelig at det kan skjule seg forhold som vil trenge utbedring, selv om disse ikke er avdekket under befaring. Det er ikke lagt vekt på å beskrive kosmetiske forhold i denne rapporten.

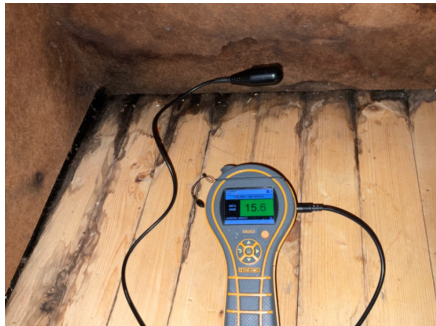
Trobord i knekott mot vest

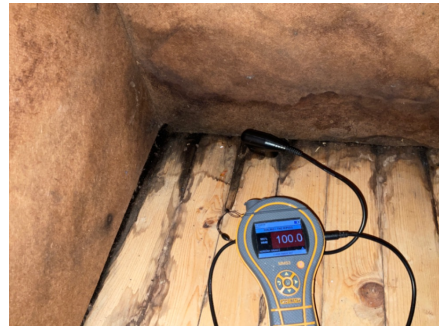
Fukt i kilrenne

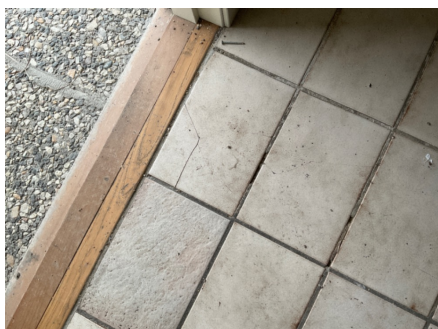
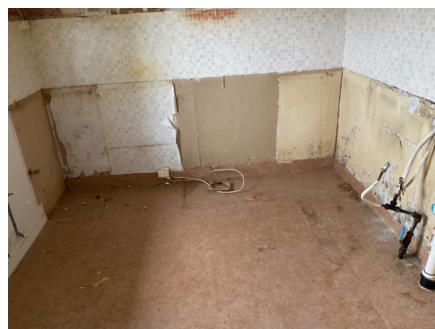
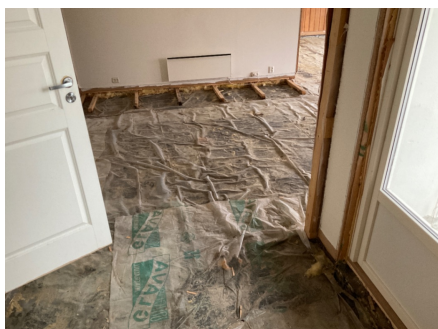
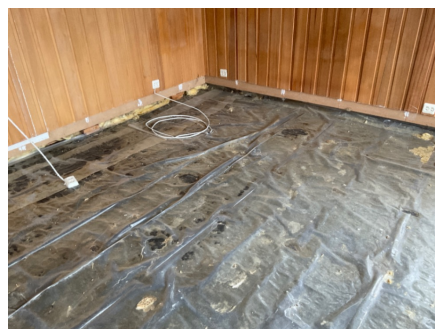
### TG 2 Etasjeskille/gulv mot grunn

Etasjeskiller er av trebjelkelag. Noen generelle overflateavvik, oppfattes som å være innenfor det som kan forventes ut fra alder og byggeskikk. Det er foretatt stikkprøvemåling av høydeforskjell på gulv i stue.

- Det er målt høydeforskjell på mellom 15-30 mm gjennom hele rommet. Tilstandsgrad 2 gis med bakgrunn i standardens krav til godkjente måleavvik.

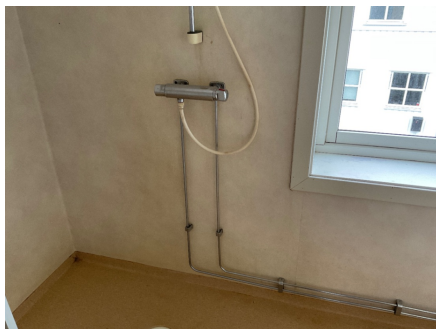
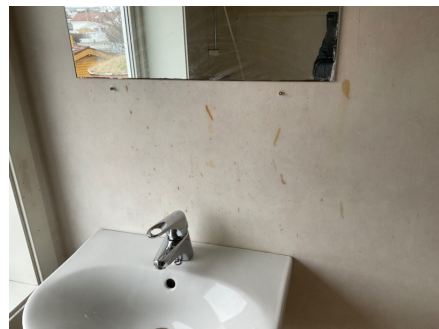
## 2ETASJE > BAD/VASKEROM

### TG 3 Overflater Gulv

- Det er påvist at gulvoverflaten har sprekker.
- Konstatert omfattende fuktskader

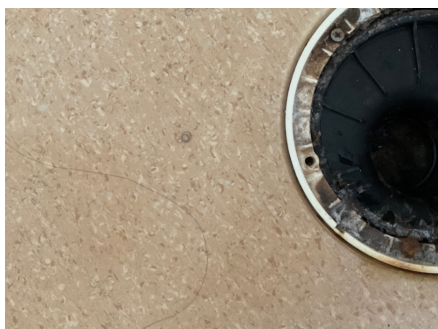
## 2ETASJE > BAD/VASKEROM

### TG 2 Sanitærutstyr og innredning

- Det er påvist riss/sprekker i utstyr på våtrommet.

- Påviste skader må utbedres.

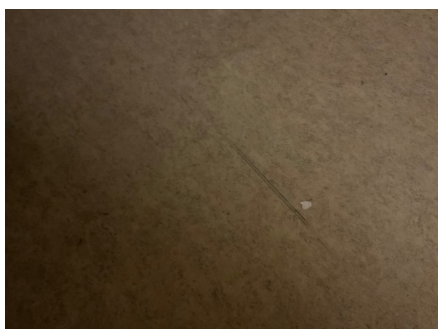
## UNDERETASJE > VASKEROM 2

### TG 2 Sluk, membran og tettesjikt

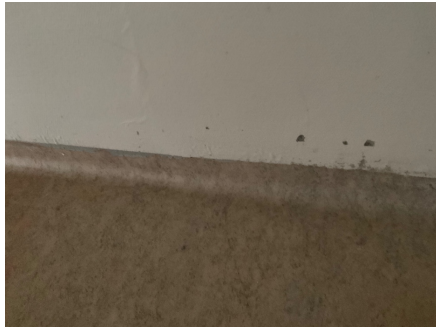
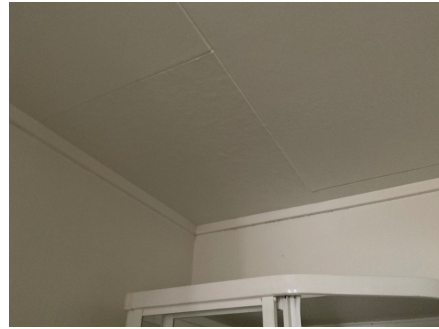
Fuktmerker i himlingsplater over dusj

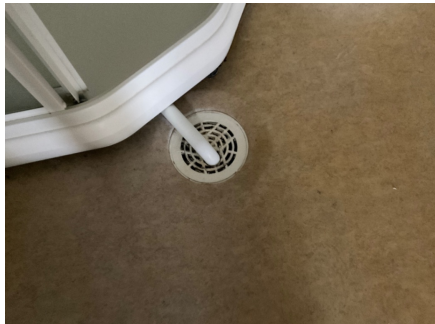
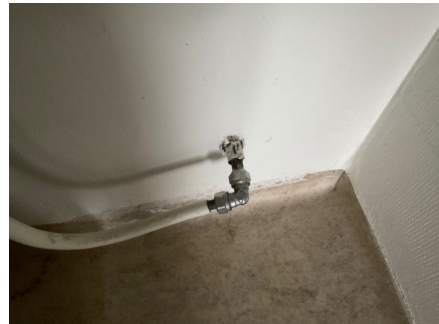
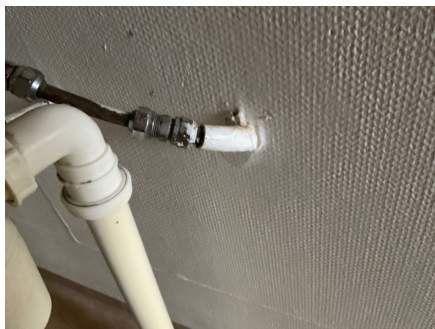
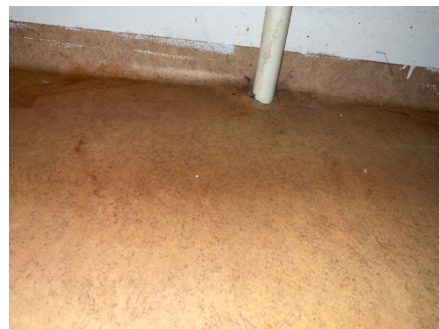
## UNDERETASJE > BAD

### TG 2 Sanitærutstyr og innredning

- Det er påvist riss/sprekker i utstyr på våtrommet.

- Påviste skader må utbedres.
