# Tilstandsrapport

Fritidsbolig

Båtvikvegen 184, 6644 BÆVERFJORD

Oppdragsnr.: 11278-1388

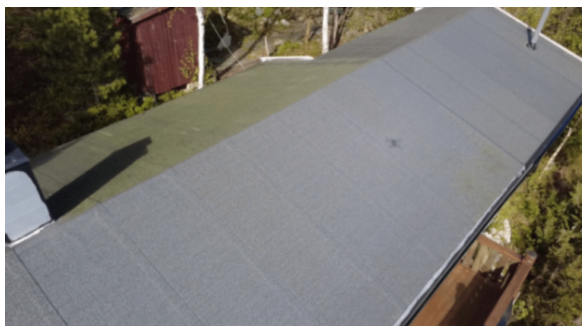
### TG 2 Takteking

- Tidspunkt for utskiftning av takteking nærmer seg.
- Når takteking og undertak begynner å bli gamle, øker risikoen for lekkasjer, noe som kan føre til omfattende og kostbare reparasjoner av underliggende konstruksjoner dersom en ikke foretar tiltak på konstruksjonene før dette oppstår.

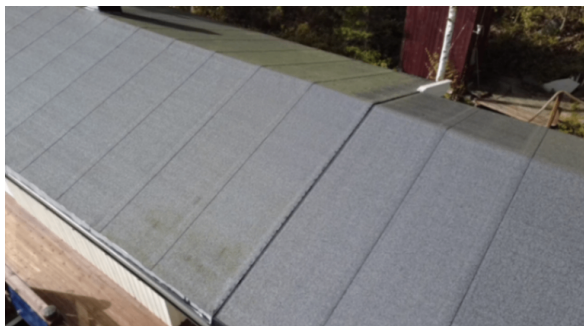
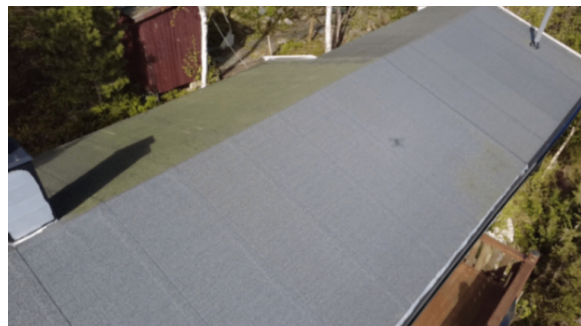
## TG 2 Nedløp og beslag

Takrenner og nedløp er med plast. Pipebeslag er med stål.

Spillblekk og pipebeslag har avflassing.

- Stigetrinn for feier må monteres.
- Andre tiltak:

Ingen tiltak nødvendig, det er åpent fjell/ berg under hytta slik at vannet ikke påvirker fundamenteringen.  
Oppgradering av takrenner og nedløp må påregnes.

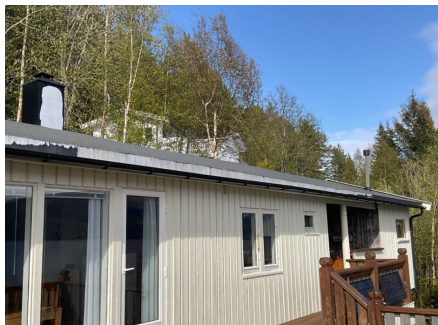
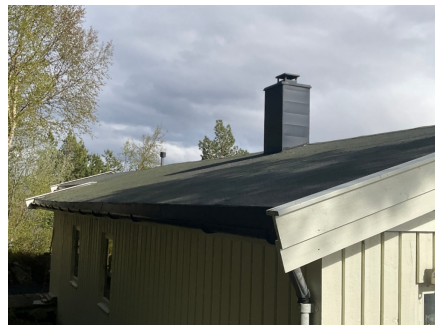
## TG 2 Nedløp og beslag - Tilbygg

Takrenner og nedløp er med stål.

- Musesperre må etableres.

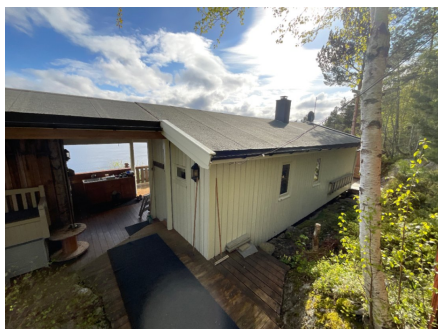
## TG 1 Takkonstruksjon/Loft

Konstruksjon er bygget med taksperrer og hoved drager av limtre. Det er etablert luftesjikt ved raft for konstruksjon.

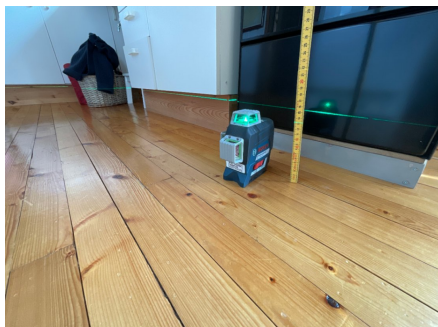
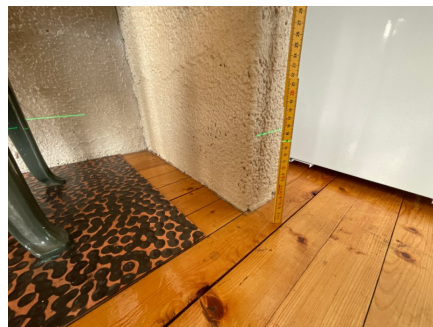
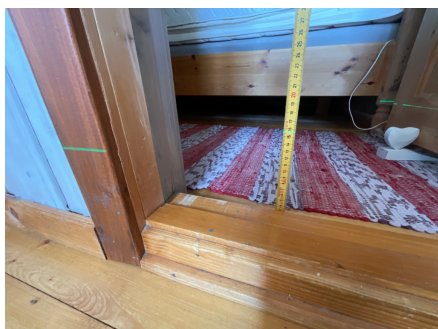
## Overflater

- Målt høydeforskjell på mellom 10 - 20 mm innenfor en lengde på 2 meter. Tilstandsgrad 2 gis med bakgrunn i standardens krav til godkjente måleavvik.

- For å få tilstandsgrad 0 eller 1 må høydeforskjeller rettes opp. Det vil imidlertid sjelden være økonomisk rasjonelt som et enkeltstående tiltak i en bolig som dette. Dersom boligen en gang skal renoveres, kan man vurdere slike tiltak.

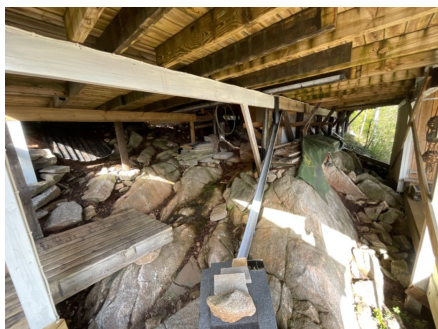
### TG 1 Fuktsikring og drenering

Det er ikke etablert drenering da det delvis er åpent fjell under hytta.

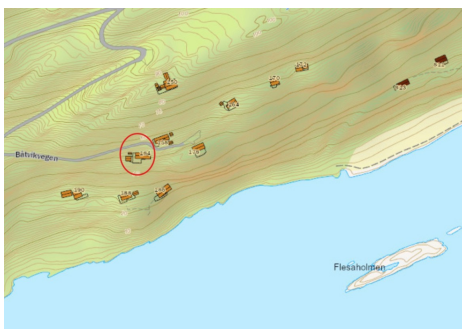
## Terrenghforhold

Eiendommen fremstår som naturtomt, det er etablert sommervei fremt til hyttefeltet med felles parkering med hyttnaboer. Eiendommen er svært bratt og ligger i et skrående terreng. Det foreligger ingen kartdata som viser at området er kartlagt for skredfare.

Ingen tiltak nødvendig, følge med når det er store nedbørsmengder og lede vann bort fra eiendommen.
