Tilstandsrapport

Fritidsbolig

Båtvikvegen 184, 6644 BÆVERFJORD

Befaringsdato: 06.05.2025

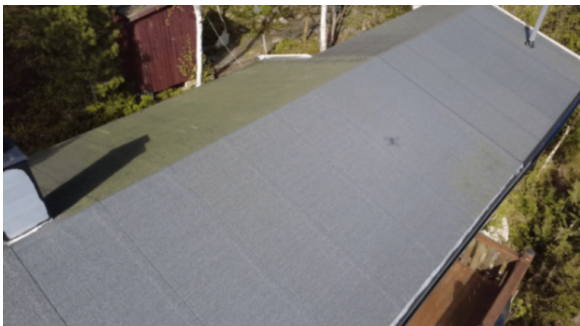
TG 2 Takteking

- Tidspunkt for utskiftning av takteking nærmer seg.
- Når takteking og undertak begynner å bli gamle, øker risikoen for lekkasjer, noe som kan føre til omfattende og kostbare reparasjoner av underliggende konstruksjoner dersom en ikke foretar tiltak på konstruksjonene før dette oppstår.

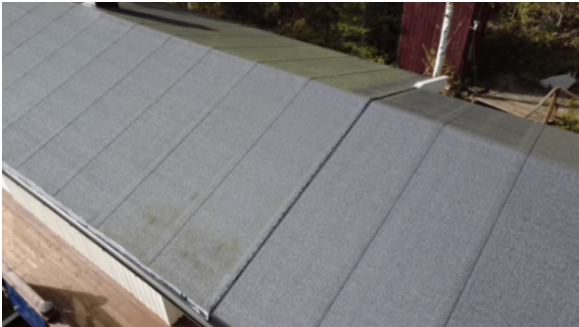
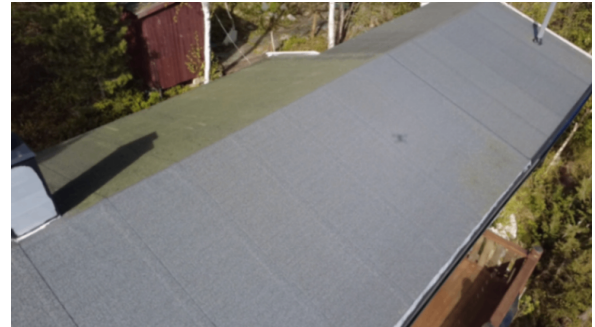
⚠ TG 2 Nedløp og beslag

Takrenner og nedløp er med plast. Pipebeslag er med stål.

Spillblekk og pipebeslag har avflassing.

- Stigetrinn for feier må monteres.
- Andre tiltak:

Ingen tiltak nødvendig, det er åpent fjell/ berg under hytta slik at vannet ikke påvirker fundamenteringen. Oppgradering av takrenner og nedløp må påregnes.

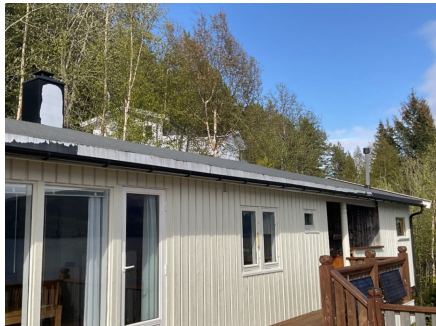
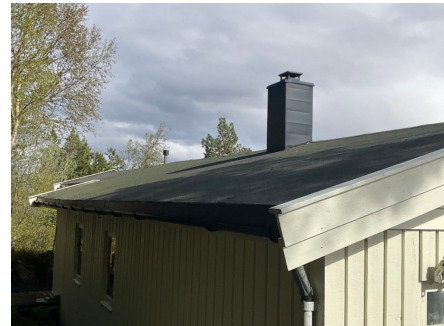
⚠ TG 2 Nedløp og beslag - Tilbygg

Takrenner og nedløp er med stål.

- Musesperre må etableres.

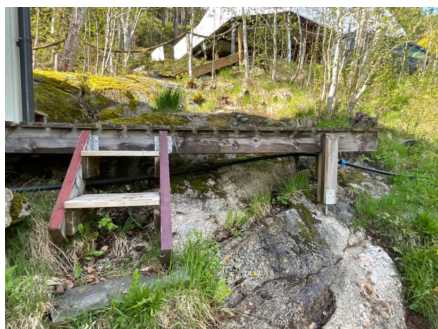
TG 2 Balkonger, terrasser og rom under balkonger

Det etablert sammenhengende terrasser inn mot uthusene og fremfor hytta. Videre er det anlagt terrasse ut fra anneks som ligger 1 nivå under hytta. Det er etablert en mindre innredet rom i forbindelse av terrassen under hytta. Denne har ikke målbart areal.

Nivåforskjeller større enn 0,5 meter fra balkong eller terrasse eller tilsvarende ned til terrenget eller til annet underliggende plan eller nivå, kan utgjøre en fare for skade på person ved fall.

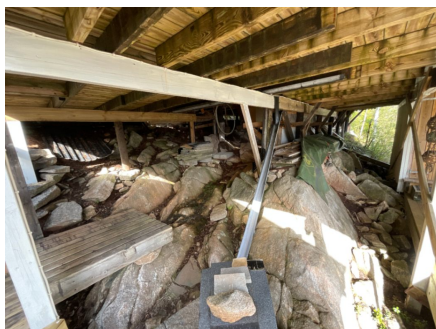
TG 2 Grunnmur og fundamenter

Fritidsboligen er fundamentert med impregnerte stolper satt ned på fjell og oppstabled steiner.

Det er mindre skjevheter på underliggende hoved-dragere og enkelte stolper. Det er ingen tegn til skader eller forhold som kan regnes som strakstiltak.

Ha jevnlig kontroll med fundamentene og vurder fortløpende om enkelte fundamenter/ stolper bør skiftes.

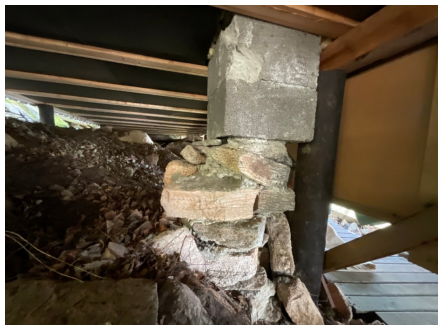
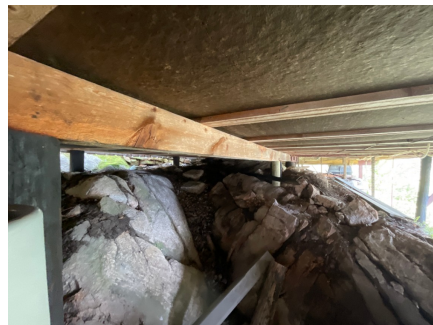
⚠ TG 2 Terrenforhold

Eiendommen fremstår som naturtomt, det er etablert sommervei fremt til hyttefeltet med felles parkering med hyttnaboer. Eiendommen er svært bratt og ligger i et skrående terreng. Det foreligger ingen kartdata som viser at området er kartlagt for skredfare.

Ingen tiltak nødvendig, følge med når det er store nedbørsmengder og lede vann bort fra eiendommen.
