# ENERGIATTEST

Adresse	Båtvikvegen 184
Postnummer	6644
Sted	BÆVERFJORD
Kommunenavn	Sumadal
Gårdsnummer	125
Bruksnummer	2
Seksjonsnummer	—
Andelsnummer	—
Festenummer	4
Bygningsnummer	181613904
Bruksenhetsnummer	H0101
Merkenummer	f16a1ba7-f55d-4617-b625-2aa69478ca2e
Dato	06.05.2024

# Tilstandsrapport

## FRITIDSBOLIG

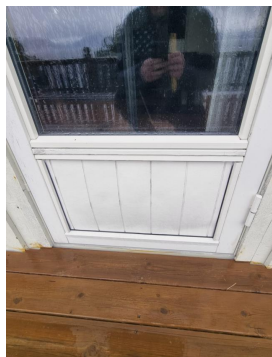
## TG 1 Dører

Bygningen har malt hovedytterdør og malt boddører i tre.

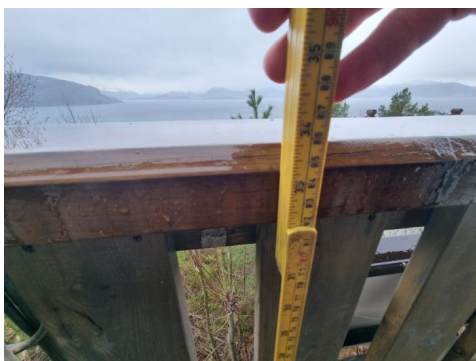
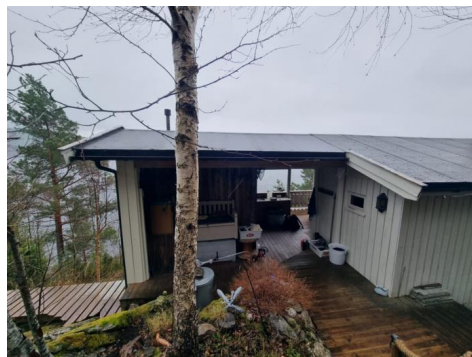
## TG 2 Utvendige trapper

Utvendig trapper i tre.

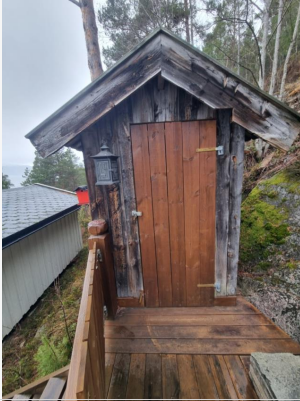
## Vedbod

Vedbod oppført på et plan. Oppført på pilarer med trebjelkelag og yttervegger i bindingsverk. Yttervegger kledd med ubehandlet trekledning. Dør og vindu i tre. Takverkkonstruksjon av tresperrer som er tekket med tretak. Innvendig har bod tregulv, ingen innvendig veggkledning eller innvendig takkledning.

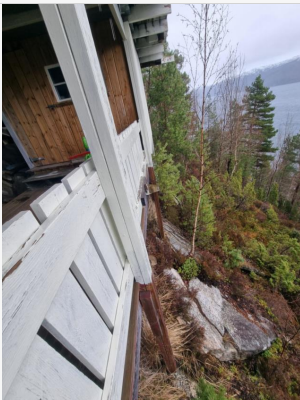
## Utebod -1

Bod oppført på et plan. Oppført på påler med trebjelkelag og yttervegger i bindingsverk. Yttervegger kledd med ubehandlet og malt trekledning. Dør og vindu i tre. Takverkkonstruksjon av tresperrer, som også fungerer som gulvbjelker under hovedbyggets terrasse.

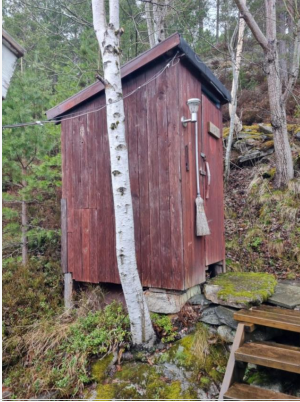
## Utebod - 2

Utebod oppført på et plan. Oppført med trebjelkelag og yttervegger i bindingsverk. Yttervegger kledd med overflatebehandlet trekledning. Dør i tre. Takverkkonstruksjon av tresperrer som er tekket med takpapp. Innvendig har bod tregulv, ingen innvendig veggkledning eller innvendig takkledning.
